CDMB_21549
07/11/2025

Asunto: Respuesta al radicado de entrada CDMB No. 22861 de 2025.

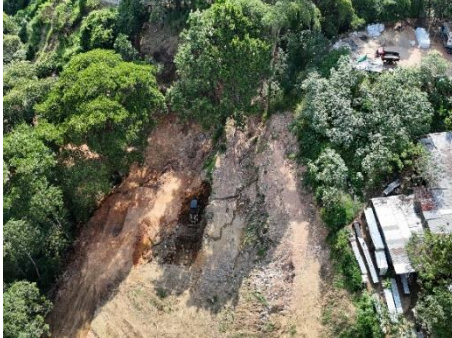
<p><i>Imagen No. 3. Terraceo con maquinaria amarilla y corte de especies arbóreas.</i></p>

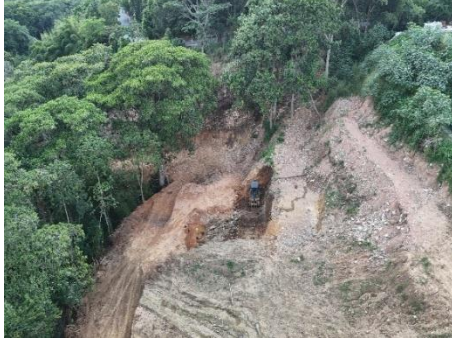
<p><i>Imagen No. 4. Terraceo con maquinaria amarilla y corte de especies arbóreas.</i></p>

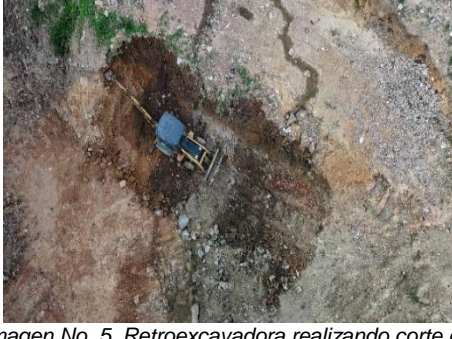
<p><i>Imagen No. 5. Retroexcavadora realizando corte del talud</i></p>

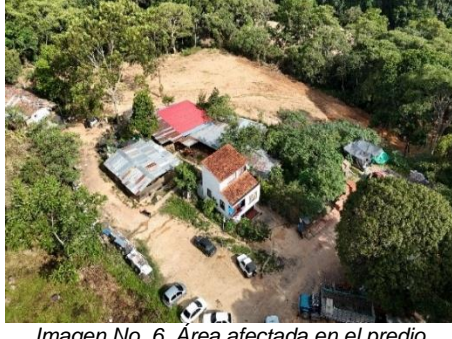
<p><i>Imagen No. 6. Área afectada en el predio</i></p>

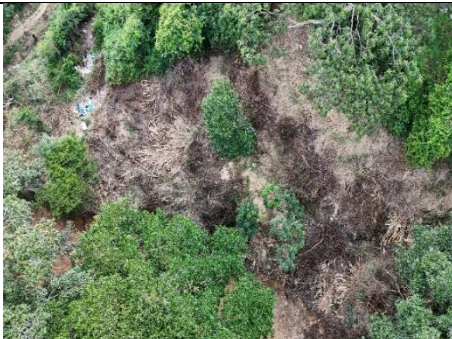
<p><i>Imagen No. 7. Tala de especies arbóreas</i></p>

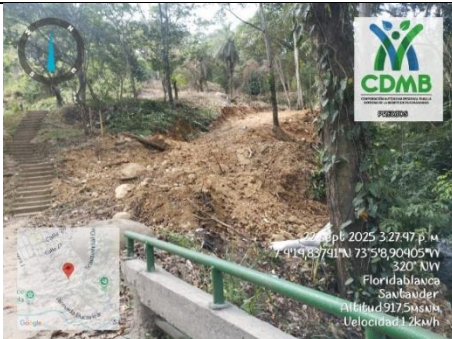
<p><i>Imagen No. 8. Apertura de vía por Retroexcavadora colindando con la Quebrada</i></p>

- Asimismo, se evidenció que la apertura del eje vial se realizó paralelo a la fuente hídrica denominada Quebrada Suratoque, identificada con código **126**, a menos de 10 metros del cauce de la misma, observando que el material RCD producto de los cortes se dispone en la franja de protección de esta fuente.

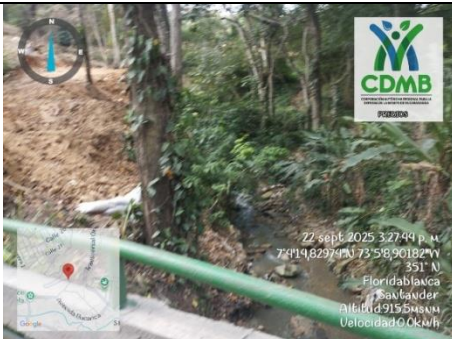
<p><i>Imagen No. 9. Apertura de vía por Retroexcavadora colindando con la Quebrada</i></p>

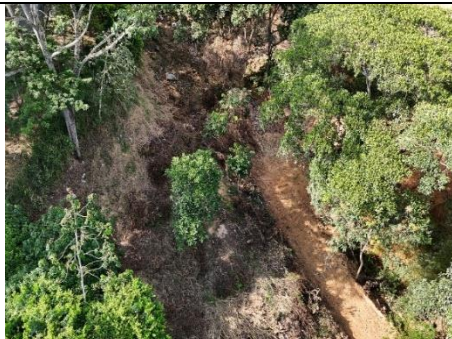
<p><i>Imagen No. 10. Apertura de la vía y tala de especies arbóreas</i></p>

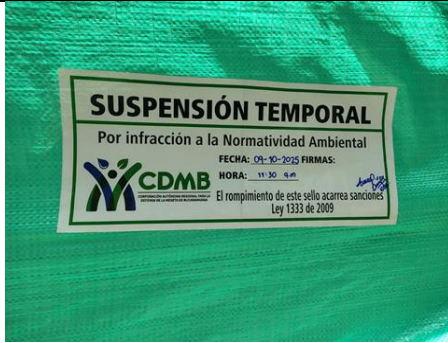
Imagen No. 17. Sello de suspensión temporal de actividades de ocupación de cauce y disposición de RCD en la franja de protección de la Quebrada Suratoque.

- Dado lo anterior, se consideró pertinente imponer medida preventiva No. 073 de fecha 09 de octubre de 2025, consistente en la suspensión temporal de actividades

de intervención de la franja de protección de la Quebrada Suratoque, mediante construcción de un muro de contención, así como por disposición de RCD en la franja de protección de dicha fuente hídrica y en las especies forestales existentes en el sector.

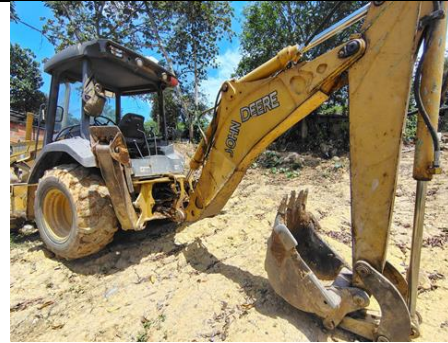
- Persisten las actividades de movimientos de tierra para adecuación de terreno, conformación de terrazas y apertura de un eje vial, mediante el uso de maquinaria amarilla tipo retroexcavadora marca JOHN DEERE, con serial 0310GX958211, la cual fue estacionada por parte del operario al notar la presencia de la CDMB, quien a su vez se retiró del lugar, sin aportar ningún tipo de información respecto a las intervenciones.

Imagen No. 18. Maquinaria amarilla con la cual se desarrollaban las actividades de movimientos de tierra.

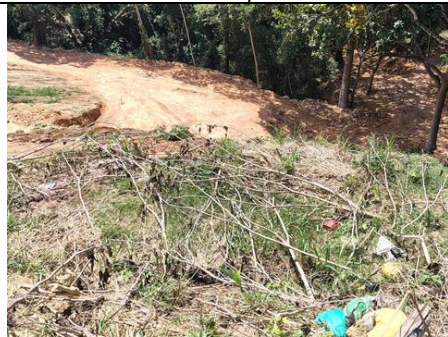
Imagen No. 19. Actividades de movimientos de tierra para conformación de terrazas

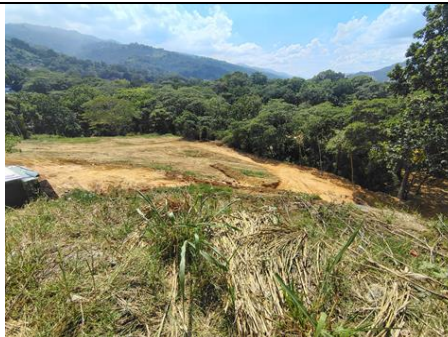
Imagen No. 20. Actividades de movimientos de tierra para conformación de terrazas

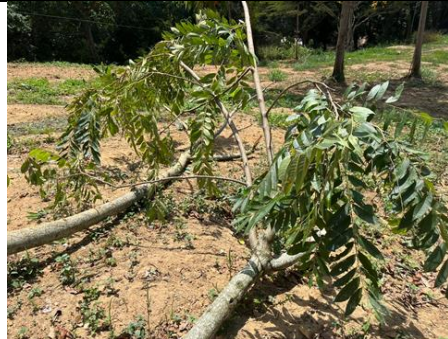
- De igual manera, se evidenció que con las actividades de movimientos de tierra, se retiró parte de la cobertura vegetal existente en el sector, observando residuos vegetales dispuestos en diferentes puntos del predio, los cuales no fue posible identificar dado el estado de descomposición, únicamente, se logró identificar un individuo de la especie forestal Cedro (*Cedrela odorata*).

Imagen No. 21. Vestigios de retiro de cobertura vegetal existente en el predio.

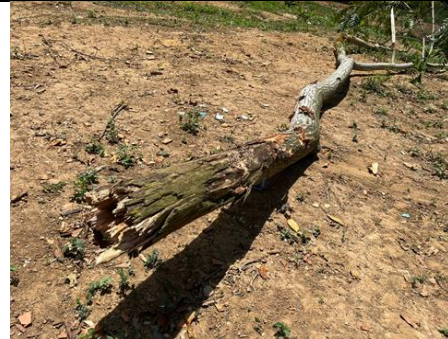
Imagen No. 22. Vestigios de retiro de cobertura vegetal existente en el predio.

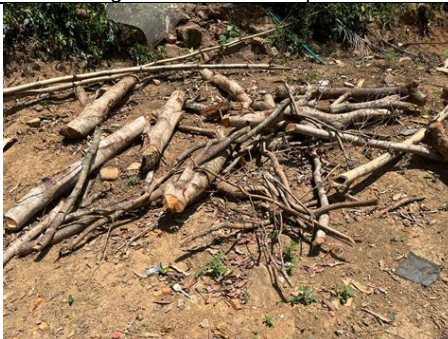
Imagen No. 23. Vestigios de retiro de cobertura vegetal existente en el predio.

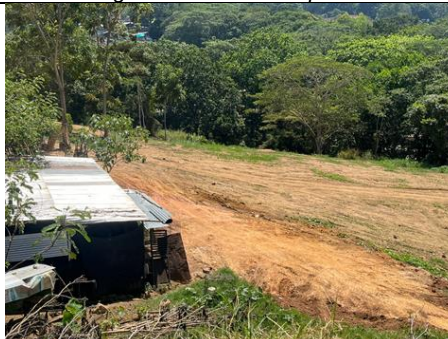
Imagen No. 24. Actividades de movimientos de tierra para conformación de terrazas
