CDMB_10769
06/07/2022

Asunto: Respuesta a denuncia recibida a través de la línea institucional del GEA, con radicado de entrada a la CDMB No. 6329 del 2022.

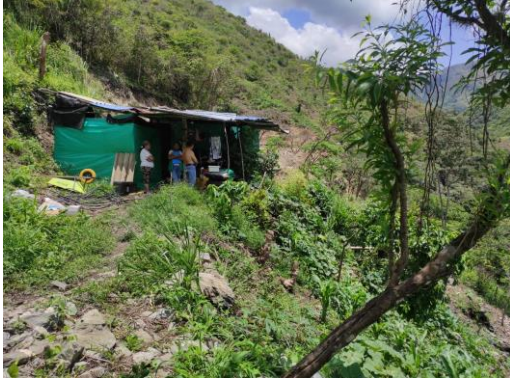
- Durante el recorrido realizado, se encontraron varios asentamientos humanos contruidos en madera, con cerramiento en polisombra verde y cubierta en teja de zinc; igualmente sobre otro punto se observó disposición de material de construcción (ladrillo, varillas, tubos) los cuales aparentemente serán utilizados para construcción de vivienda nueva; dichos asentamientos se sitúan sobre la ladera de la montaña, los cuales no cuentan con manejo adecuado de aguas residuales, como tampoco se aportó documentación que de legalidad de propiedad.

Fotografía 3. Asentamiento humano.

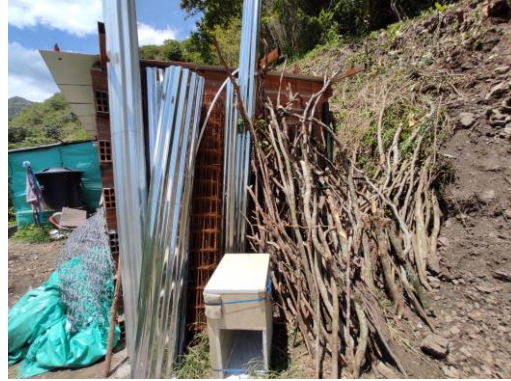
Fotografía 4. Materiales de construcción.

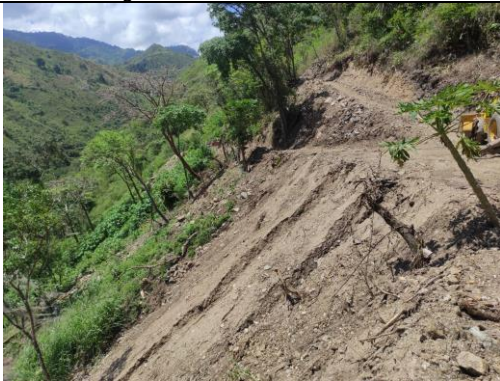
- El material producto de los cortes de terreno, ha sido dispuesto sobre el área basal de las especies forestales que se encuentran al costado de la vía, lo cual genera muerte por asfixia ascendente en dichos individuos.

Fotografía 5. Disposición de material sobre el talud.

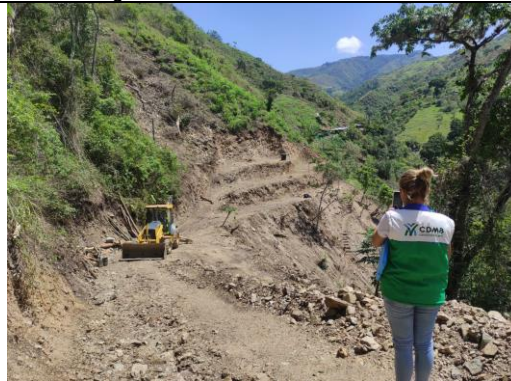
- Apertura de vía terciaria sobre rasante en una longitud de dos (2) kilómetros aproximadamente, con anchos variables en su sección transversal que oscilan entre cinco (5.0) y seis (6.0) metros.
- Con la actividad en mención, se generaron cortes al terreno con alturas variables que entre cuatro (4.0) y seis (6.0) metros, y pendientes superiores a 60°.
- El material producto de los cortes o intervención es abundante extracto rocoso (piedra mineral) de gran tamaño, con poca adherencia y/o cohesión, el cual fue dispuesto sobre los costados de la vía, sin ninguna medida de control, encontrando material suelto (sin compactar) y desprendimiento de este en algunos tramos, lo cual está generando una situación de riesgo para los habitantes que se encuentran en la parte baja del talud.

Fotografía 6. Intervención al talud

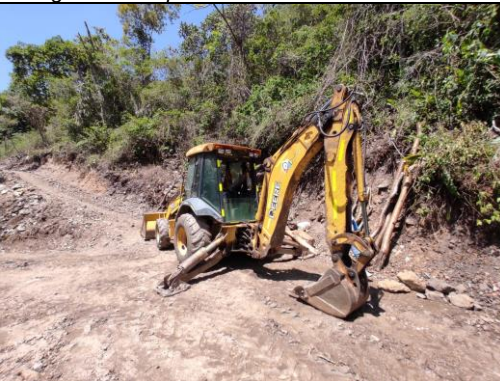
- En el sitio se encontraba una maquina amarilla tipo retroexcavadora sobre ruedas marca JHON DEERE, con número serial: T0410GX937769 con la cual se desarrollaron las actividades, sin embargo, al momento de la inspección ocular, la misma se encontraba estacionada, sin desarrollar actividades.

Fotografía 7. Maquinaria con la que desarrollan las actividades

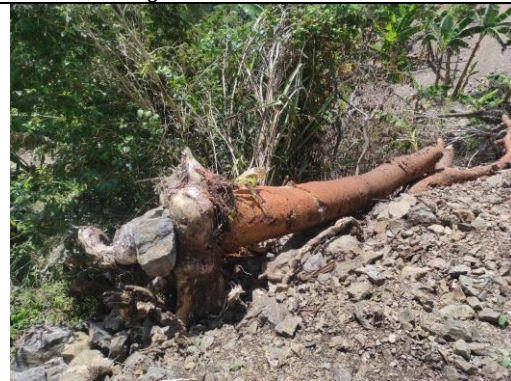
- En cuanto a las especies forestales, se observó que, como producto de la actividad de apertura de vía realizada en el lugar, se ocasionó volcamiento, corte y exposición radicular de individuos, dentro de los cuales se logró identificar Higuerón, Yarumo, Trepá monos, entre otras.

Fotografía 8. Especies forestales afectadas por las actividades realizadas en el predio.

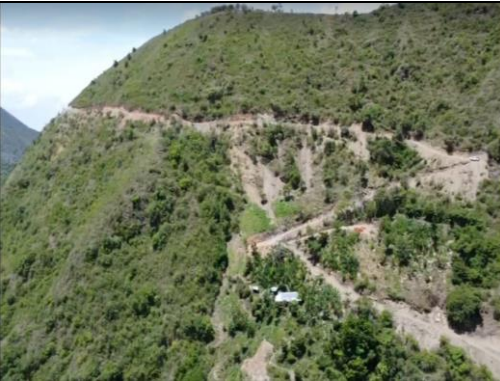
Fotografía 9. Apertura de vía.

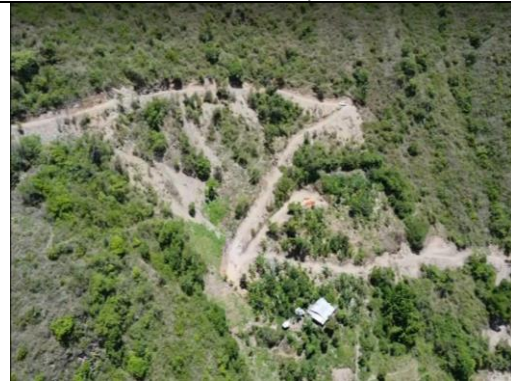
Fotografía 10 Apertura de vía.
