CDMB_13883
17/08/2022

Asunto: Respuesta radicado de entrada CDMB No.11760 de 2022

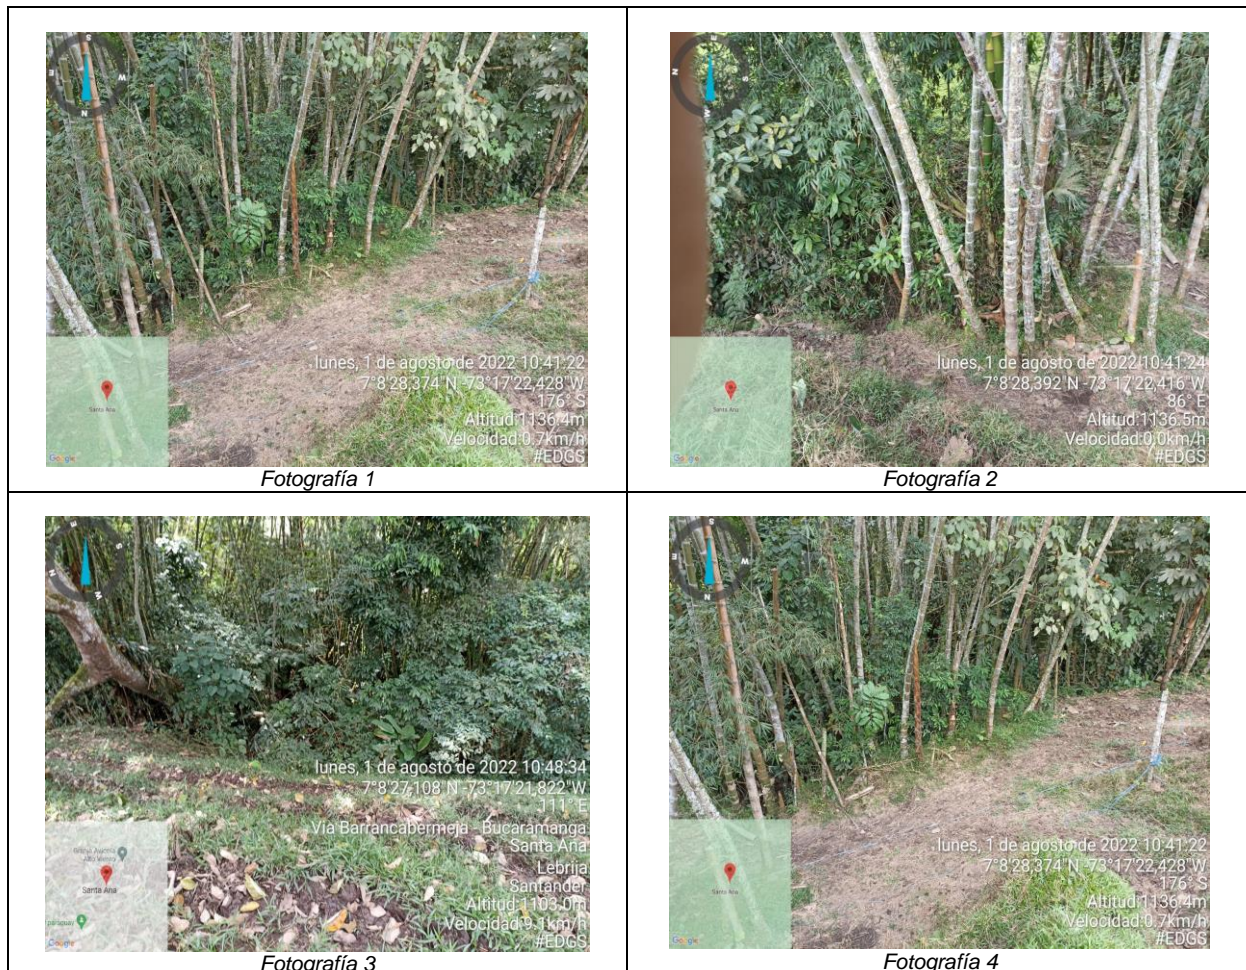
- Se realizó el recorrido dentro del predio hasta llegar a la fuente hídrica presuntamente afectada, ubicada aproximadamente a 200 metros desde la casa principal, en dicha fuente hídrica se evidenció que la cobertura vegetal se encontraba en condiciones óptimas.
- Al momento de la inspección ocular, no se evidenció vertimiento de mata maleza a la fuente hídrica o de algún otro herbicida.
- Al momento de la visita de inspección ocular se encontró al señor FREDDY MENDOZA, administrador de la finca, realizando labores de fumigación para control de maleza, a una distancia de aproximadamente de 40 metros a la fuente hídrica.

- En el momento de la visita, dichas actividades de fumigación se realizaban a una distancia segura, sin generar alteraciones en la fuente hídrica, adicional a esto, al señor administrador se le realizaron unas observaciones y recomendaciones para el cuidado y conservación de la misma.
- Las sustancias que se estaban utilizando al momento de la fumigación son: Basagran SL, Urea, Tordon XT, Emboscada (herbicida), por medio de un aspersor manual de mochila a una distancia corta al suelo, evitando la contaminación de partículas aéreas que lleguen a la fuente.
