Asunto: Respuesta a radicado de entrada a la CDMB No. 6818 de 2022.

Referencia: TEMA 2. Vereda Llanadas.

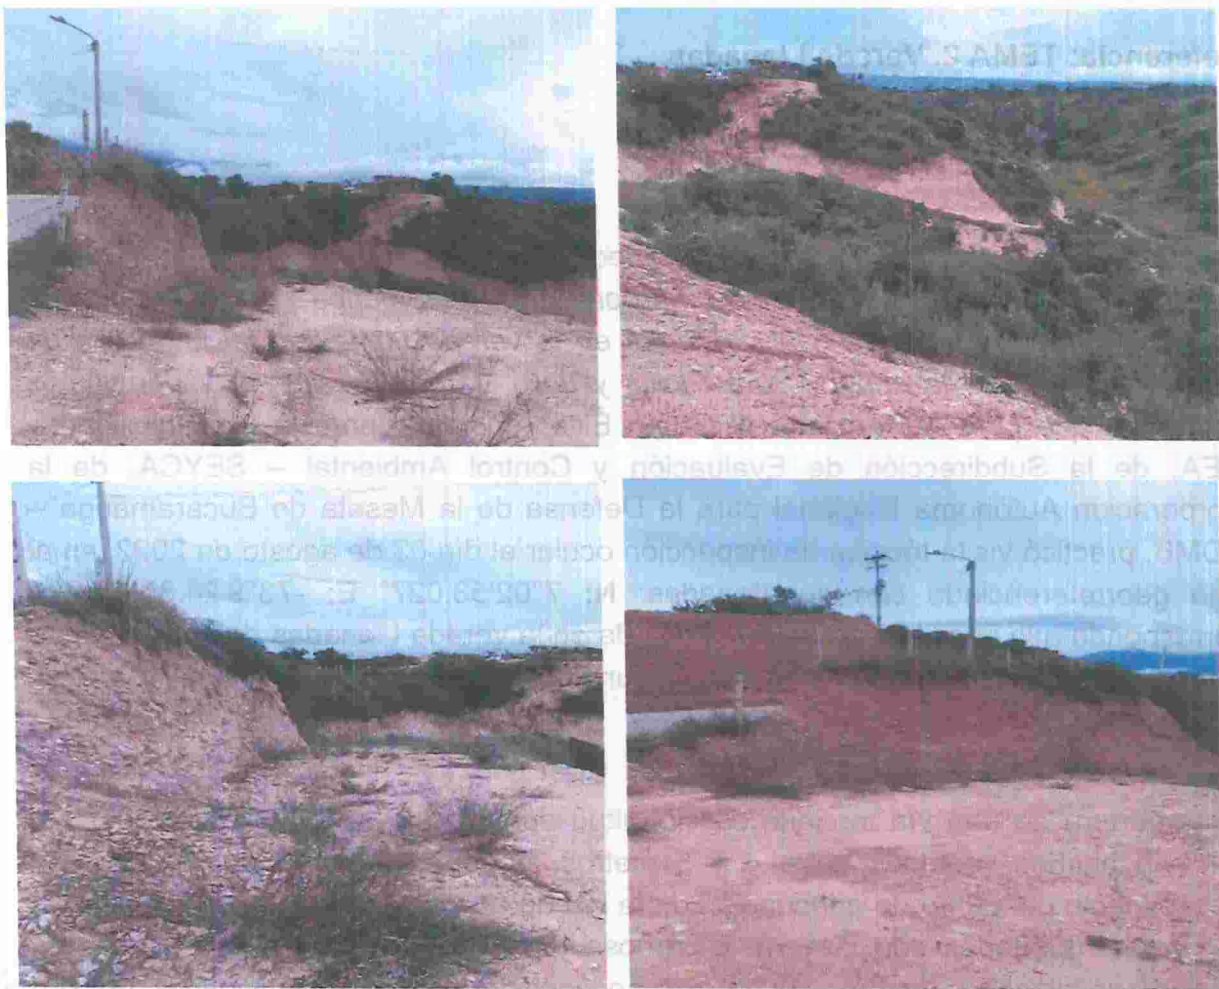
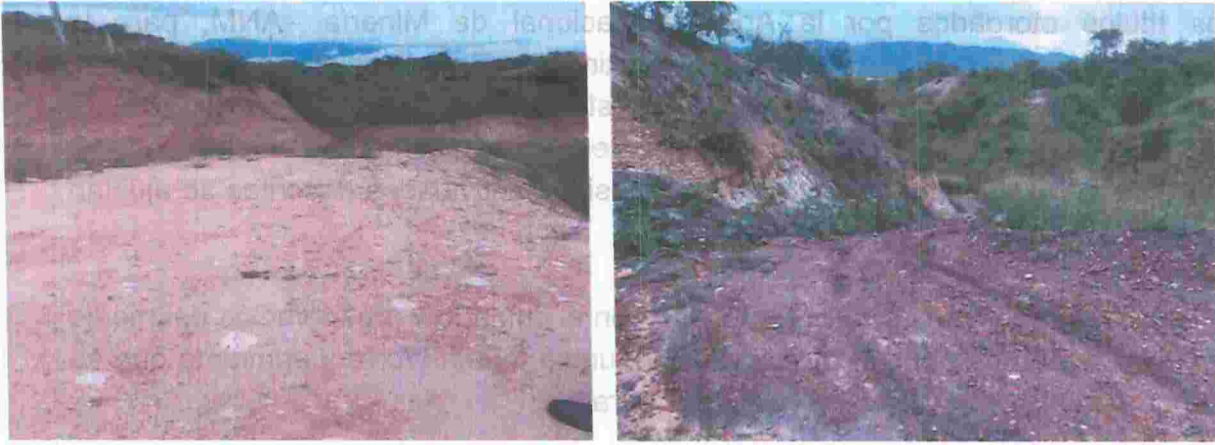
- Apertura de una vía terciaria con longitud aproximada de 650 metros lineales, con anchos variables entre 4 y 5 metros, generando cortes perpendiculares respecto del punto de adecuación de la vía de acceso principal que comunica la vereda Llanadas con la vereda Barbosa. Dicha vía ya presenta procesos de revegetalización (pasto), por lo que se considera que las actividades no son recientes.

- Con las intervenciones se conformaron taludes que oscilan entre 2 y 5 metros de altura, los cuales ya presentan desgaste en la superficie, atribuidos posiblemente a la acción del viento y/o las lluvias.
- Al momento de la inspección ocular, no se observan especies forestales intervenidas en el área.
- No se encontró personas en el sitio desarrollo ningún tipo de actividades.
