Asunto: Respuesta a radicado de entrada CDMB No. 16044 de 2022.

Visita técnica realizada el 13 de septiembre de 2022:

Visita técnica realizada el 27 de septiembre de 2022:

Visita técnica realizada el 29 de septiembre de 2022:

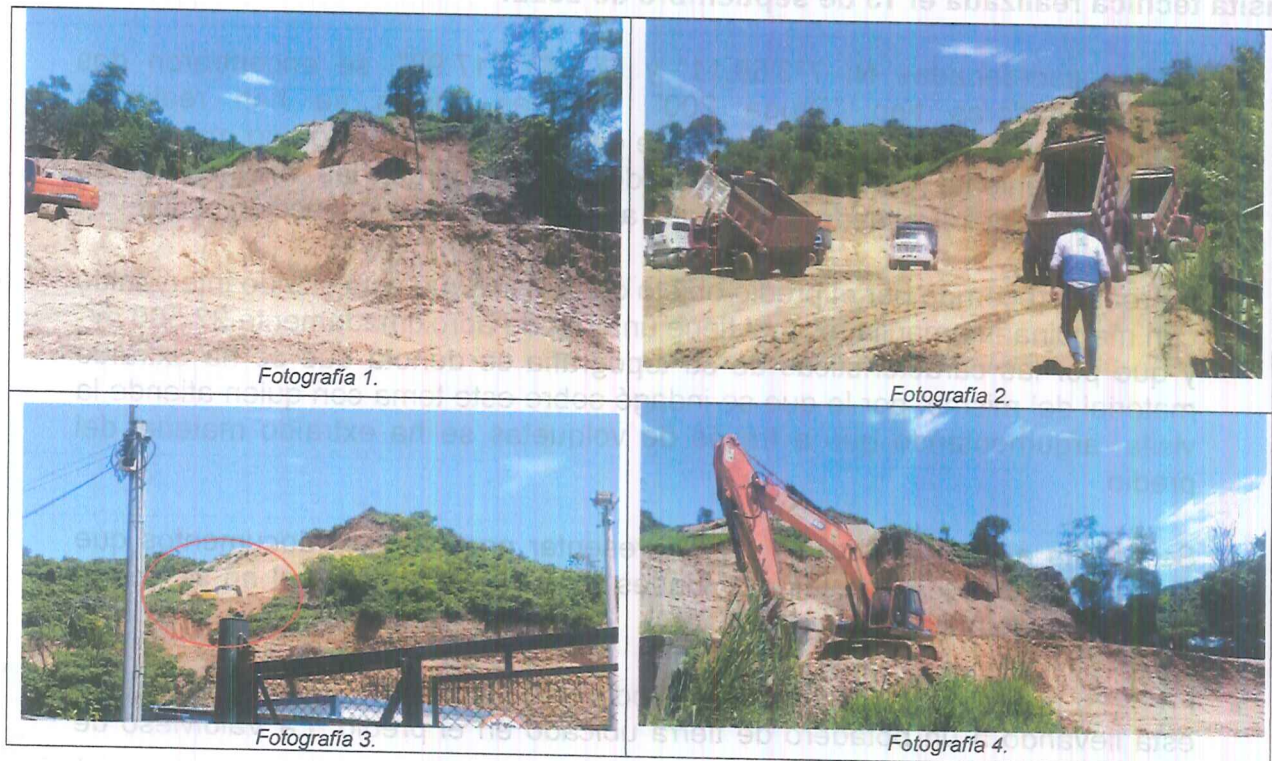
- En las coordenadas **N: 7°3'58.11"** y **E: -73°8'17.98"**, se encontraron dos retroexcavadoras tipo “Oruga 200”, con las cuales se han realizado movimientos de tierra con propósito de descapote y extracción de material de corte proveniente del talud intervenido; sin embargo, las mismas no se encontraban desarrollando actividades al momento de la inspección ocular.

- Se realizó recorrido por el predio objeto de la visita que está siendo intervenido con maquinaria amarilla, el cual tiene un área de aproximadamente 22.500 m², y que por las características de su topografía se denota que se ha extraído material del mismo, por lo que se indagó sobre este tema con quien atiende la visita, argumentando que a través de volquetas se ha extraído material del predio.

- Se solicita a quien atiende la visita, no continuar con las actividades de movimientos de tierra, excavación, retiro y sustracción del material interno del predio intervenido hasta que este cuente con los permisos requeridos y expedidos por las autoridades competentes y hasta tanto se verifique el alcance de las intervenciones dada la cercanía a áreas de importancia ambiental.
- Al momento de realizar la visita técnica, no se evidencian tocones de especies forestales de gran porte; sin embargo, es evidente que con las actividades realizadas se removió la cobertura vegetal predominante en la zona.
- En la inspección ocular no se observan fuentes hídricas, debido a las intervenciones realizadas, no obstante, en la parte inferior del predio y sobre la vía de acceso se encuentra un box coulvert, de lo cual se procederá a realizar la zonificación para corroborar esta información.

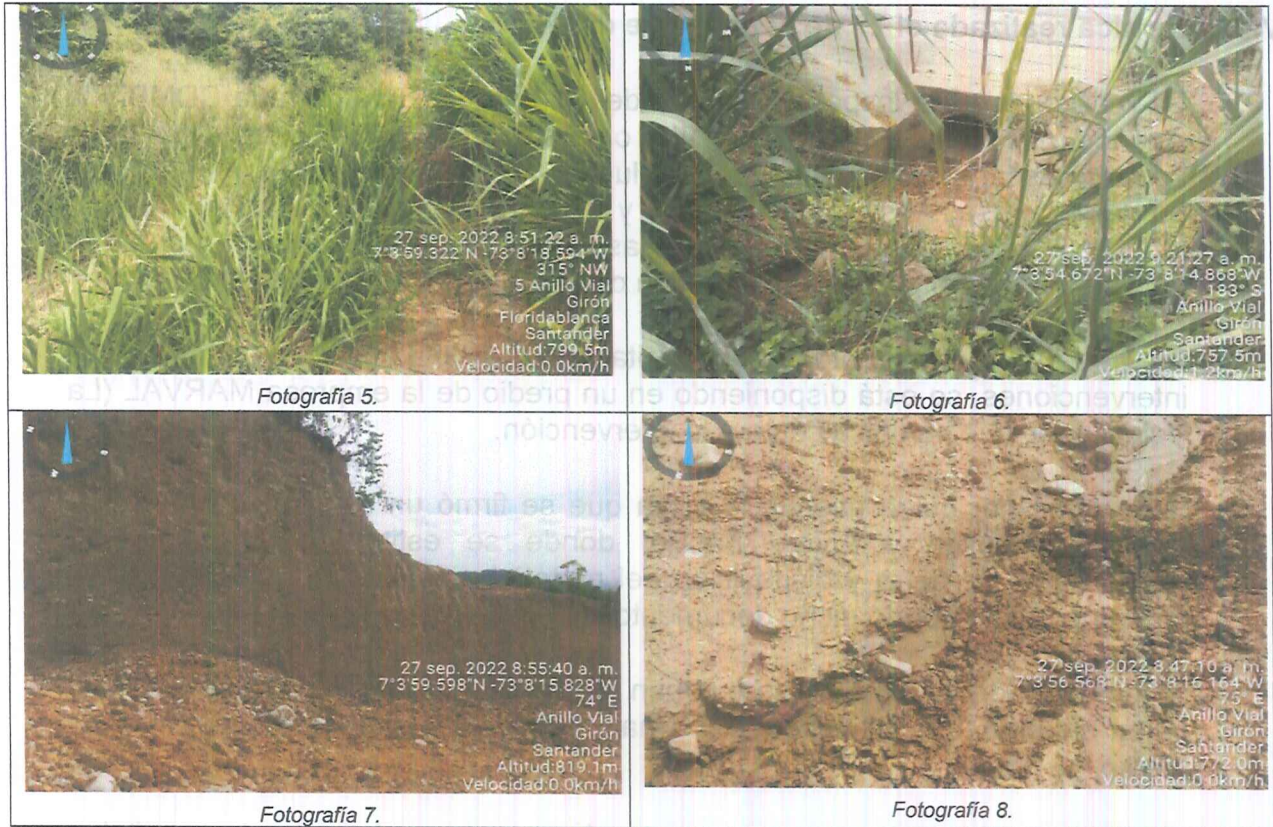
- Se realizó visita de inspección ocular de manera conjunta entre la CDMB y la Agencia nacional de Minería – ANM, observando movimiento de tierra de la zona de escarpa sobre la falda del talud, los cuales son realizados por parte de la empresa AMP obras civiles y construcciones y el señor Alfonso Mogollón, de lo cual se informa que las actividades se realizan con el fin de habilitar el terreno para la construcción de un parqueadero de tractomulas.

- Al momento de la visita no se estaban realizando labores de movimientos de tierra; sin embargo, se encontró las maquinarias amarillas estacionadas en el predio.

De igual manera, con las actividades de movimientos de tierra, cortes del terreno, retiro de la cobertura vegetal, se realizó intervención en un área de especial importancia ambiental, declarada como Distrito Regional de Manejo Integrado – DRMI.

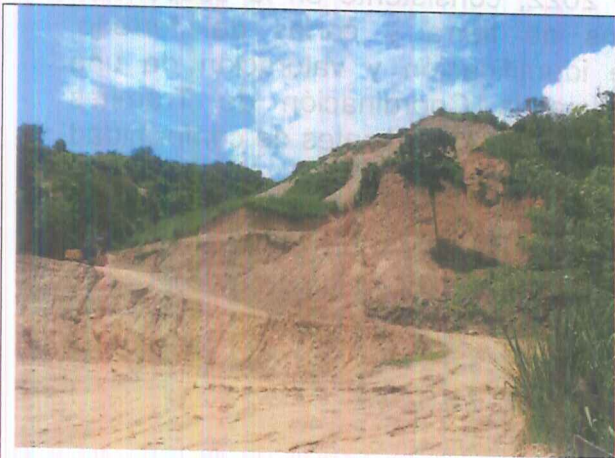
Fotografía 9.

- Movimientos de tierra de gran magnitud con la conformación de terrazas y eje vial provisional para avance de maquinaria en corte del terreno.
- Extracción de material proveniente del talud, de lo cual con la georreferenciación tomada en campo y zonificación obtenida de las visitas de inspección ocular practicadas los días 13 y 27 de septiembre de 2022, se identifica daño de un drenaje natural identificado con código 13620, sobre el cual se realizó intervención sin el respectivo permiso de ocupación de cauce de la fuente hídrica.
