CDMB_0019402

Asunto: Respuesta a radicado de entrada CDMB No. 15980 de 2022.

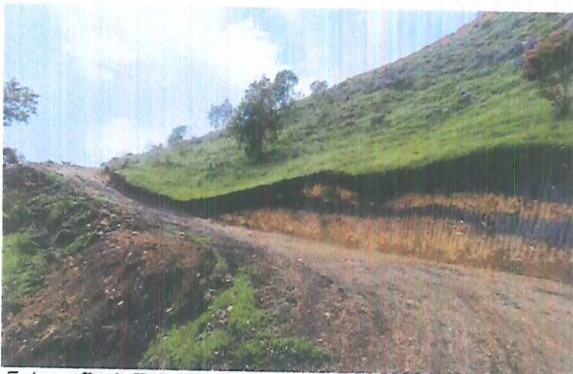
- Producto del mantenimiento, se generaron cortes al talud variables entre los 0.5 a 2 metros de altura perpendiculares al terreno.
- Tala rasa de 8 especies arbóreas, identificando Arrayan (*Luma apiculata*) y Rampacho (*Clusia sp*).

Fotografía 1. Talud formado por trabajos de mantenimiento de vía

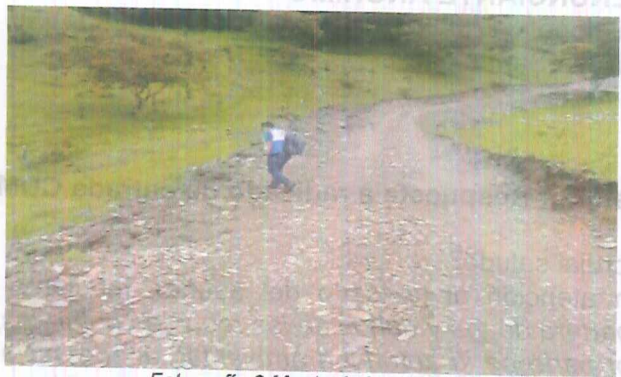
Fotografía 2 Mantenimiento de vía

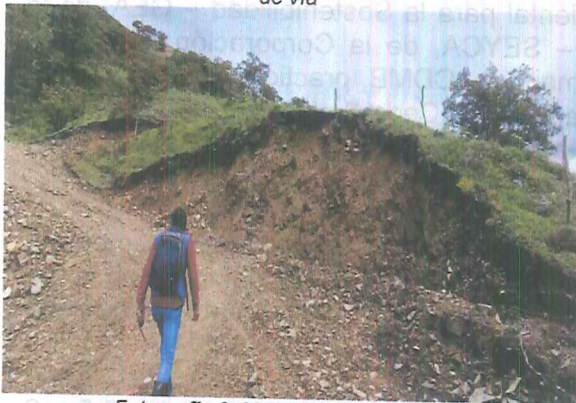
Fotografía 3. Mantenimiento de vías

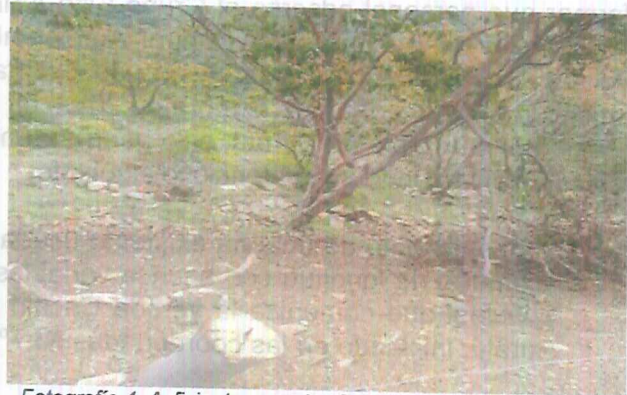
- Se observa durante el recorrido sedimentos en los costados laterales de la vía, los cuales pueden generar asfixia y muerte ascendente de 6 individuos de especies forestales, dentro de las cuales se logró identificar Arrayan (*Luma apiculata*) y Rampacho (*Clusia sp*).

Fotografía 4. Asfixia de especies forestal con los movimientos de tierras provenientes de los mantenimientos de la vía

Por ende, la CDMB, en el marco de sus competencias; requerirá a los propietarios de los predios como presuntos responsables por la afectación al recurso flora, con el objeto de reponer y reestablecer las condiciones del lugar, en razón a que no contaban con los permisos y/o autorizaciones para la intervención de la especie forestal nativa denominada Arrayan (*Luma apiculata*) y Rampacho (*Clusia sp.*).
