Asunto: Respuesta a radicado de entrada CDMB No. 17811 de 2022.

Visita técnica realizada el 25 de febrero de 2022:

Visita técnica realizada el 03 de noviembre de 2022:

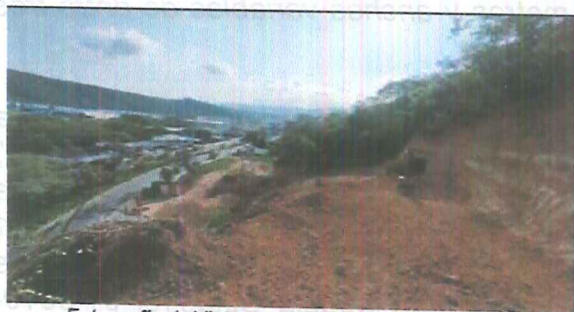
Fotografía 1. Vista parte superior de la apertura.

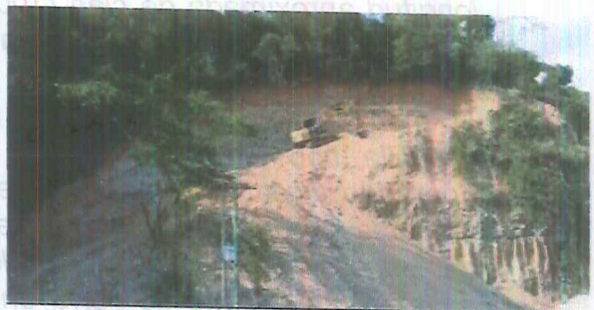
Fotografía 2. Maquinaria amarilla en operación.

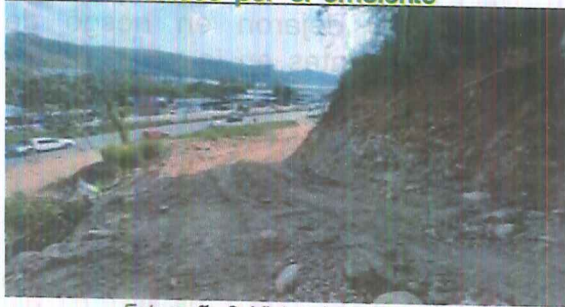
- El material producto del corte fue dispuesto en la parte inferior del predio, no obstante, se observa que dicha actividad no cuenta con las obras requeridas para el manejo y control de aguas de escorrentía, por lo anterior se encuentra material suelto (sin compactar) y desprendimiento del mismo en algunos tramos, especialmente al costado de la vía principal (Calle 70), lo cual puede posiblemente ocasionar una situación de riesgo para las personas que transitan el sector.

Fotografía 3. Vista talud y apertura

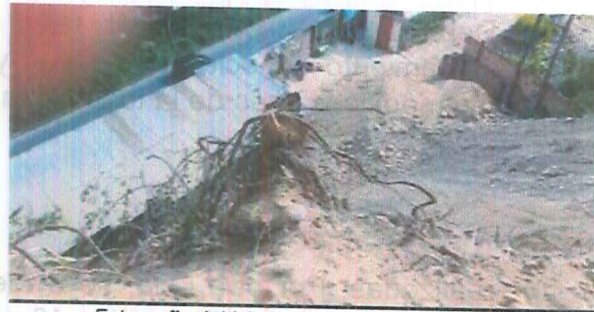
- Se observa que, para dicha actividad, se realizó tala de una (1) especie forestal en la parte superior del predio con un DAP inferior a 10 cm (centímetros) y metros abajo del inmueble, se evidencia volcamiento de otra especie arbórea, con un DAP inferior a 10 cm (centímetros) aproximadamente. De acuerdo a lo informado por la persona que atiende la visita técnica, manifiesta no contar con permiso de aprovechamiento forestal. No se encontraron residuos vegetales sobre la superficie producto del corte de los árboles.

Fotografía 4. Volcamiento especie arbórea.

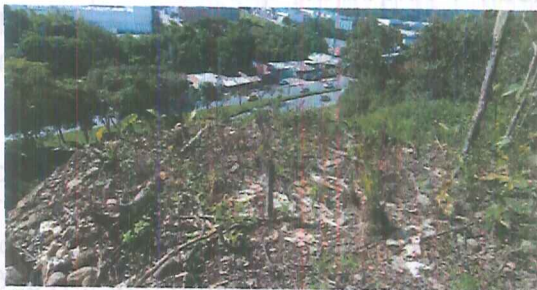
- realizadas. Por otro lado, se evidencia vestigios de tala de 10 tocones de diámetros que oscilan entre 10 y 15 centímetros, correspondientes a las especies: Yarumo (*Cecropia peltata*), Jalapo Mirabilis Jalapa, Gallinero, (*Pithecellobium dulce*), Guayacan (*Tabebuia chrysantha*) y otras especies características de esta zona.

Fotografía 1. Vestigios de corte y tocones en la corona del talud de algunas especies forestales

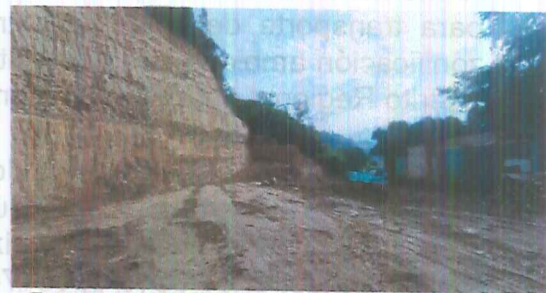
- Corte de la montaña con altura variable entre 3 a 20 metros, para aparente conformación de una terraza, generado cambios en la topografía del terreno y retiro de los "Estoraques", modificando el paisaje natural.

Fotografía 2. Conformación de terraza dentro de área DRMI.

Igualmente, se determinó que el área en la cual se realizaba la actividad de movimiento de tierra, está localizada dentro de una zona que se encuentra bajo el amparo del Distrito Regional de Manejo Integrado – DRMI Bucaramanga, Acuerdo 1416 de 2021, cuyo uso del suelo es destinado para la **Preservación**, en el cual, únicamente deben desarrollarse aquellas actividades estrictamente permitidas sobre este ecosistema de alta importancia ecológica conforme a lo establecido en la normatividad, por consiguiente deben tenerse en cuenta los respectivos lineamientos de manejo para esta área, los cuales se presentan a continuación:

En concordancia con lo anteriormente expuesto, se consideró pertinente imponer medida preventiva No. 029 del 03 de noviembre de 2022, consistente en la suspensión temporal de actividades de movimientos de tierra en un área que corresponde a DRMI- Zona de Preservación, así como ocupación de cauce del drenaje natural innominado y con código 25034, procediendo remitir informe técnico AGRAVANTE a la Coordinación de Trámites Sancionatorios de la Corporación Autónoma Regional para la Defensa de La Meseta de Bucaramanga - CDMB, con el fin de que obre dentro del expediente de proceso administrativo identificado con SA -0100-2022.

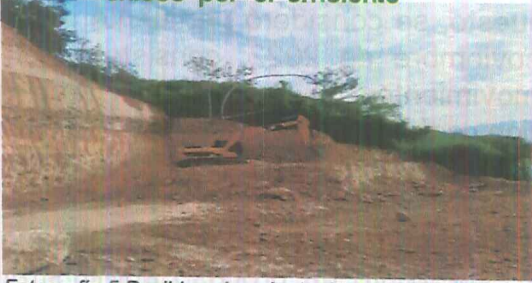
- Debido a los cortes del talud realizados, se dejaron en riesgo de volcamiento especies arbustivas y arbóreas existentes en la zona, dadas las modificaciones de la topografía del terreno producto de las actividades

Fotografía 5 Posible volcamiento de especies forestales

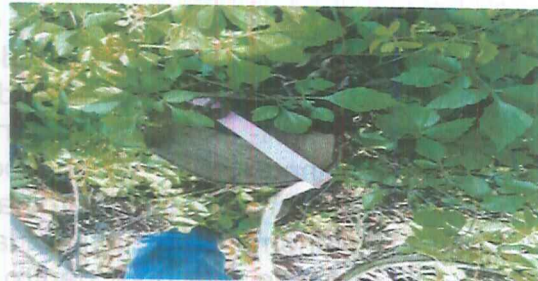
Fotografía 6. Vestigios de tocones mayores a 10 cm de diámetro.
