Asunto: Respuesta a radicado de entrada CDMB No. 11027 de 2023.

Visita realizada el día 10 de abril de 2023:

Visita realizada el día 06 de julio de 2023:

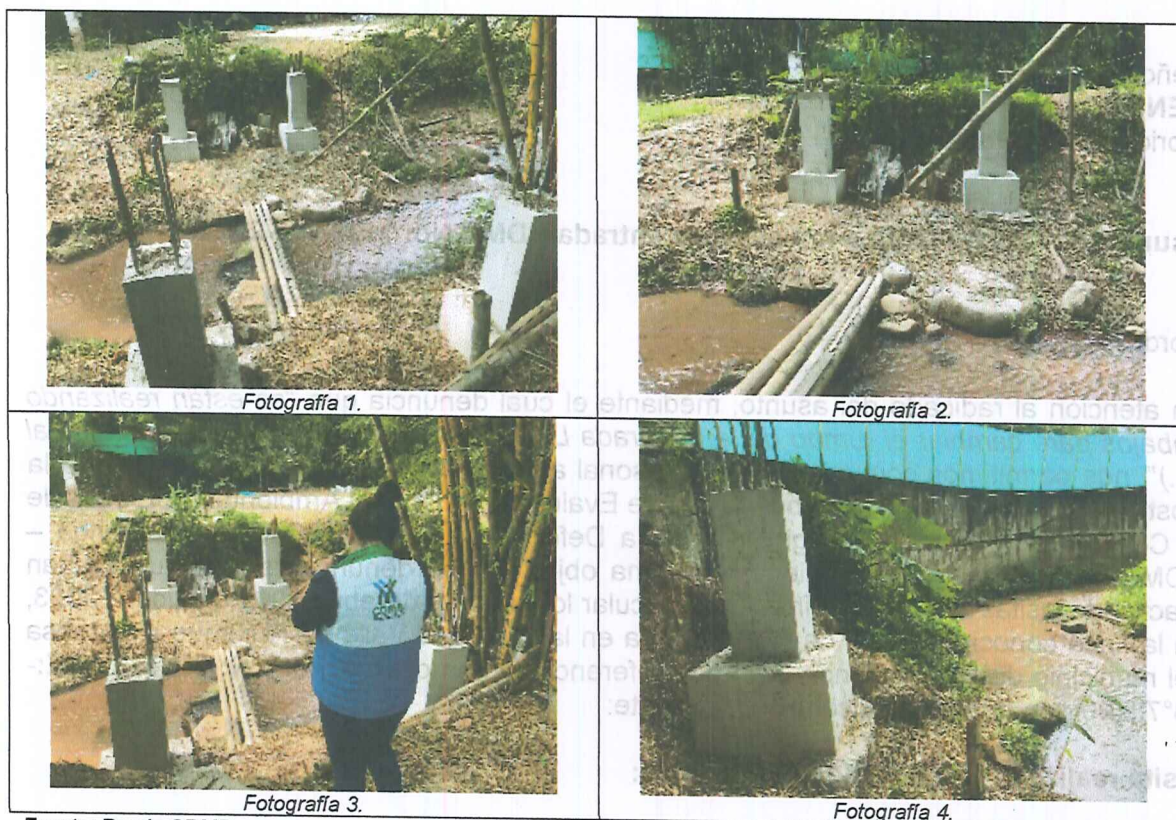
- En el lugar se adelantaban procesos constructivos, observando cuatro (04) zapatas y/o columnas fundidas en concreto y con varilla de media pulgada que sobresale de las mismas; las zapatas en mención presentaban una altura aproximada de 1.40 metros y se realizaron en los costados de la fuente hídrica (a menos de 1 metro) que discurre por el sector.
- De acuerdo a lo observado, la obra que se ejecuta en el sitio corresponde a un puente para acceso al predio, sin embargo, la persona que atendió la visita (señor Oscar Enrique Lozano, quien manifestó ser el responsable de la construcción) informó que las zapatas y/o columnas se realizaron para construir un muro de contención, argumentando que a la fecha la obra no se encontraba en ejecución toda vez que no contaban con los respectivos permisos y/o autorizaciones.

En el mismo sentido, revisada la cartografía se determinó que la fuente hídrica que discurre por el sector es la Quebrada Ruitoque, identificada con código **206** y según el mapa, la misma se encuentra aproximadamente a 20 metros del sitio en el que se construyeron las zapatas; no obstante, en campo se observó que las construcciones mencionadas anteriormente se realizaron a 1 metro aproximadamente de dicha fuente hídrica.

Igualmente, revisado el Sistema de Información Corporativo – SIC de la Entidad, se verificó que la intervención en comento no cuenta con trámites o permisos ante la CDMB. Por lo expuesto, actualmente cursa en esta entidad proceso administrativo sancionatorio identificado con expediente **SA-0069-2023**, para las actuaciones correspondientes, de conformidad con lo establecido en la Ley 1333 de 2009, por cuanto en el lugar se realizó ocupación de cauce e intervención de la franja de protección de la Quebrada Ruitoque, sin contar con los respectivos permisos por parte de esta autoridad ambiental.

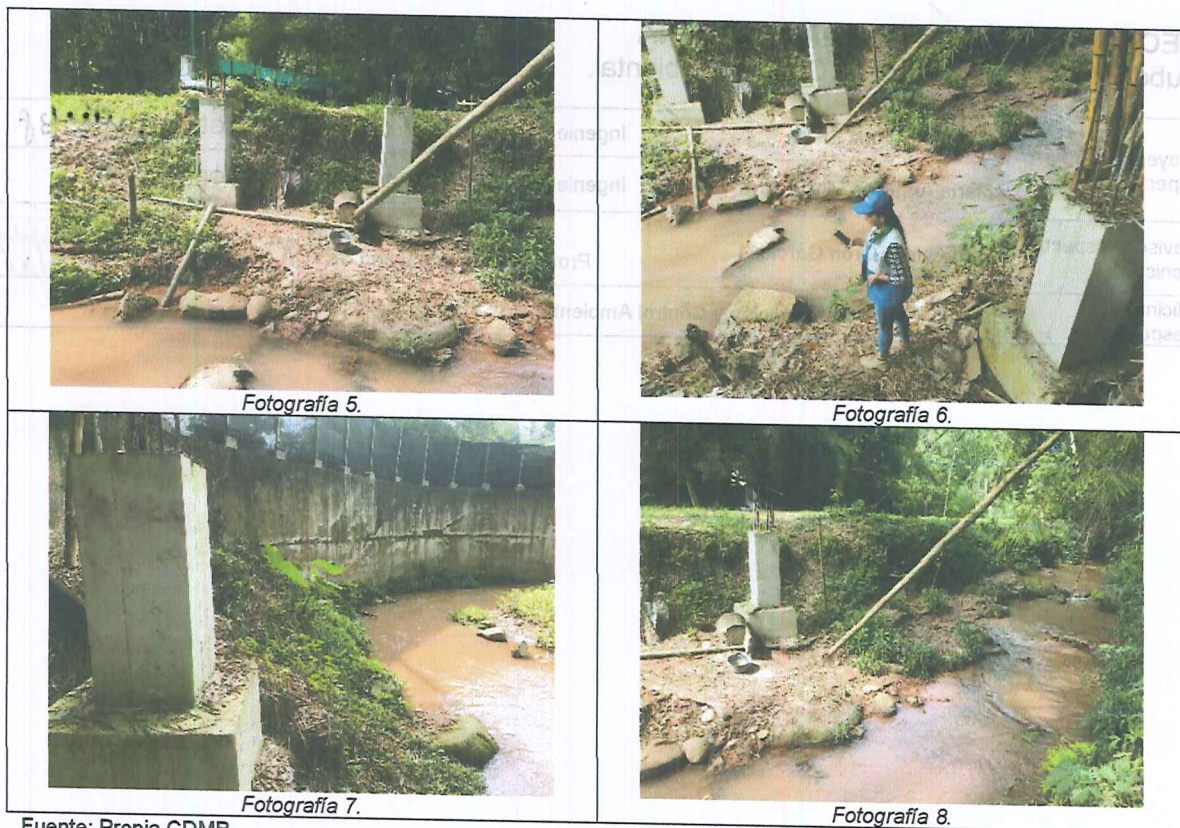
- En atención a su comunicación, se realizó nueva inspección ocular al sitio en mención, sin embargo, no se observaron nuevas intervenciones, en relación a la visita realizada el día 10 de abril de la presente anualidad. De igual manera, se evidenció que no continuaron con los procesos constructivos y/o avance de la obra (presunto puente para acceso al predio) que se realizaba en la franja de protección de la Quebrada Ruitoque.

Por lo expuesto y teniendo en cuenta que al momento de la inspección ocular realizada el día 06 de julio de 2023 no se evidenció cambio del cauce de la Quebrada Ruitoque, ni desarrollo de nuevos procesos constructivos o avance de la obra que se realizaba en franja de protección de la fuente hídrica, no se considera pertinente adelantar alguna actuación de tipo administrativo sancionatorio y/o requerimiento por parte de esta Autoridad Ambiental, diferente a la que se encuentra en curso con ocasión a la visita técnica realizada el día 10 de abril de la presente anualidad.
