**Asunto: Respuesta al radicado de entrada CDMB No 10306 de 2023.**

**Radicado de salida CDMB No. 4160 de 2023.**

En atención al radicado del asunto, mediante el cual informa “*movimientos de tierra que se realizan en la vereda Lagunetas del municipio de Girón (...)*”, nos permitimos informar que personal adscrito al Grupo Élite Ambiental para la Sostenibilidad – GEA, de la Subdirección de Evaluación y Control Ambiental – SEYCA, de la Corporación Autónoma Regional para la Defensa de la Meseta de Bucaramanga – CDMB, practicó visita técnica de inspección ocular el día 21 de junio de 2023, en las fincas San José y San Antonio, ubicadas en la vereda Lagunetas del municipio de Girón, sitio georreferenciado con coordenadas **N: 7°2’31.49”** y **E: -73°10’29.85”**, evidenciando lo siguiente:

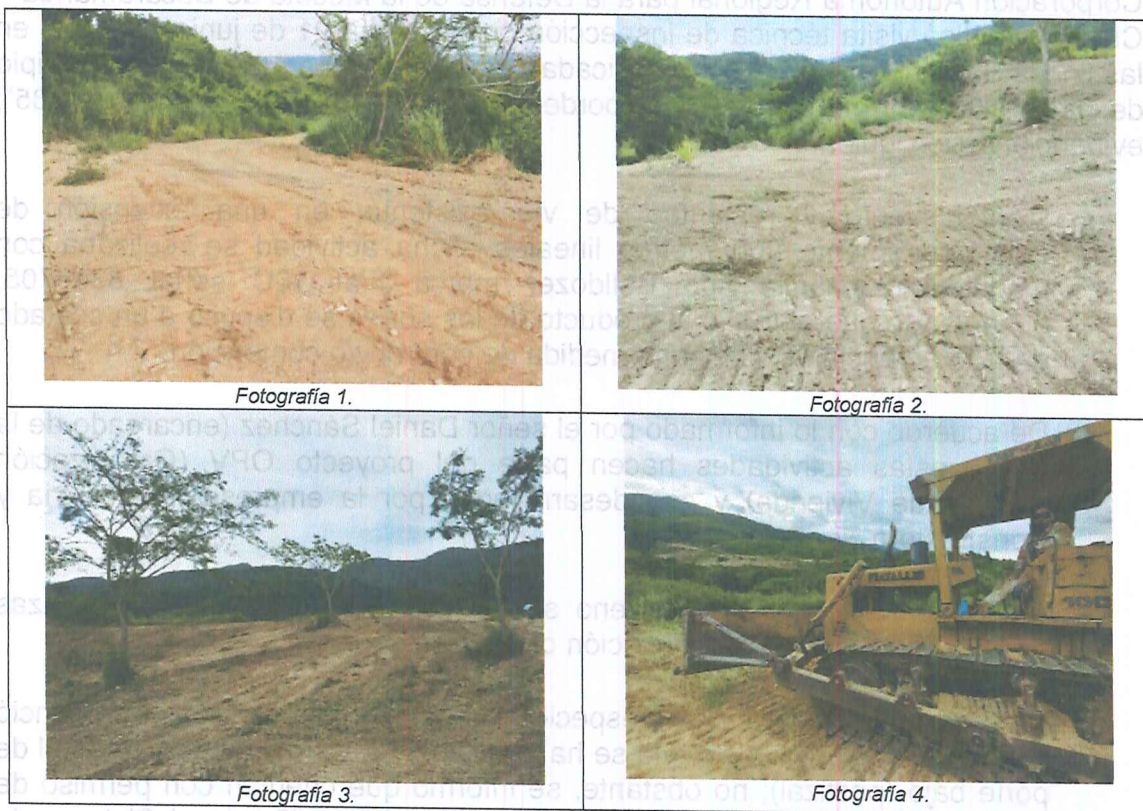
- Mantenimiento y replanteo de vía existente, en una extensión de aproximadamente 800 metros lineales, dicha actividad se realizaba con maquinaria amarilla tipo Bulldozer marca Fiat 10C serial 8365705, observando que el material producto de los cortes se dispuso a un costado de la intervención sin ninguna medida de control y/o contención.

- En diferentes puntos del terreno se evidenció conformación de terrazas según se informó para delimitación de lotes del proyecto.
- No se observó intervención a especies forestales, sin embargo, se evidenció que con el replanteo de la vía se ha realizado retiro de cobertura vegetal de porte bajo (pastizal); no obstante, se informó que cuentan con permiso de aprovechamiento forestal, sin embargo, una vez verificado el Sistema de Información y Normatización Ambiental – SINCA de la CDMB, no se encontró

Por lo expuesto y con el fin de salvaguardar los recursos naturales, la CDMB realizó requerimiento a la INMOBILIARIA Y CONSTRUCTORA RUEDA RINCÓN, en calidad de presunto responsable de las actividades mencionadas anteriormente, con el fin de que aporte la documentación con que cuentan para el desarrollo de las actividades. Del requerimiento en mención se remitió copia a la Coordinación de Seguimiento para la Sostenibilidad para efectos de verificación, de observarse incumplimiento del mismo, se iniciarán las acciones administrativas sancionatorias a las que haya lugar, de conformidad con lo establecido en la Ley 1333 de 2009.
