CDMB-11611

Asunto: Respuesta a radicado de entrada CDMB No. 10823 de 2023.

En atención al radicado del asunto, mediante el cual denuncia *“arado para sembrar piña, cuando llueve los venenos y herbicidas caen al agua de la quebrada La Angula, se afecta la naturaleza, aves, entre otros (...)”*, nos permitimos comunicarle que personal adscrito al Grupo Élite Ambiental para la Sostenibilidad – GEA, de la Subdirección de Evaluación y Control Ambiental – SEYCA, de la Corporación Autónoma Regional para la Defensa de la Meseta de Bucaramanga – CDMB, practicó visita técnica de inspección ocular el día 12 de julio de 2023, en la vereda el Pantano del municipio de Girón, de lo cual, teniendo en cuenta que en su comunicación no se aportó un sitio exacto de intervención o datos más específicos del sitio objeto de las presuntas actividades, se procedió a realizar recorrido por la zona, llegando a dos (02) puntos, en donde se identificó lo siguiente:

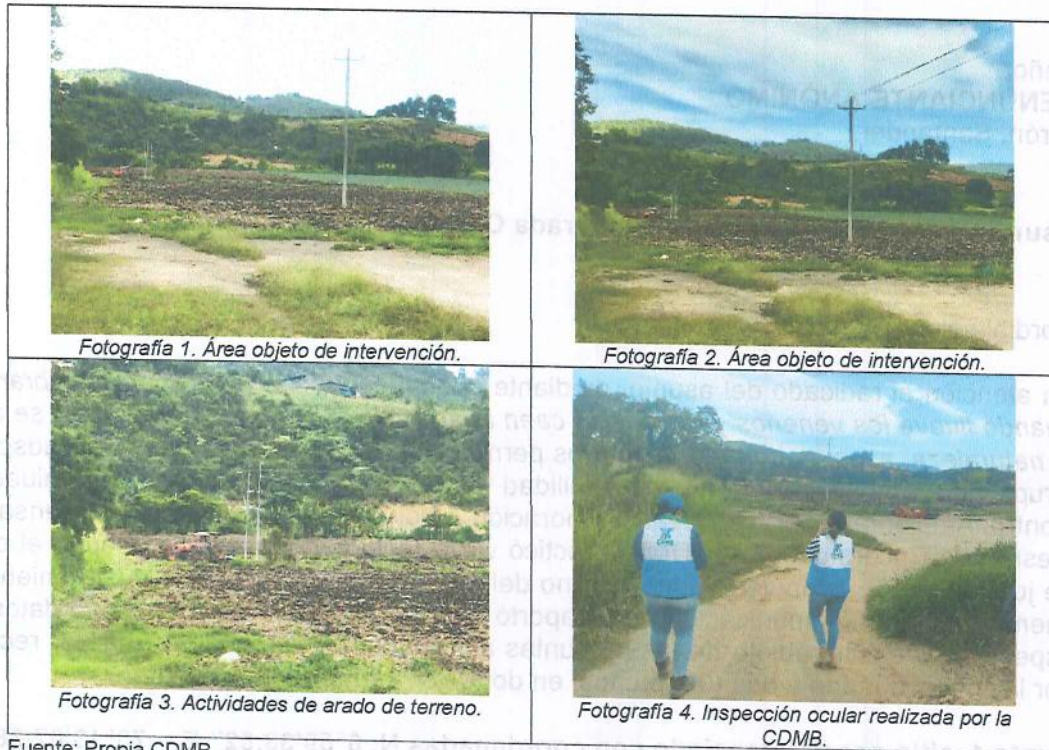
Punto 1, sitio georreferenciado con coordenadas N: 6°59'33.52" E: - 73°13'07.38"':

- En el lugar se realizaba labranza de terreno (arado) en un área de aproximadamente 2.500 m², dicha actividad se llevaba a cabo mediante el uso maquinaria tipo tractor.
- Se evidenció que el terreno ha sido objeto de establecimiento de cultivos anteriormente, presumiéndose que el arado del terreno se efectuaba para renovación de un cultivo de piña (retiro de cultivo y posterior establecimiento del mismo).
- El material producto de la limpieza del terreno, se disponía y/o acumulaba en la parte posterior del punto objeto de intervención.
- Al momento de la inspección ocular no se observó intervención de especies forestales, ni fuentes hídricas cercanas, lo que será objeto de verificación en la cartografía de la entidad.

De igual manera, con la zonificación ambiental se verificó que el arado de terreno se realizó a pocos metros de las fuentes hídricas innominadas, identificadas con código 02 y 0205, lo que podría impedir el normal funcionamiento de las dinámicas hidrológicas, geomorfológicas y ecosistémicas propias de dichos cuerpos de agua y constituyen una determinante ambiental.

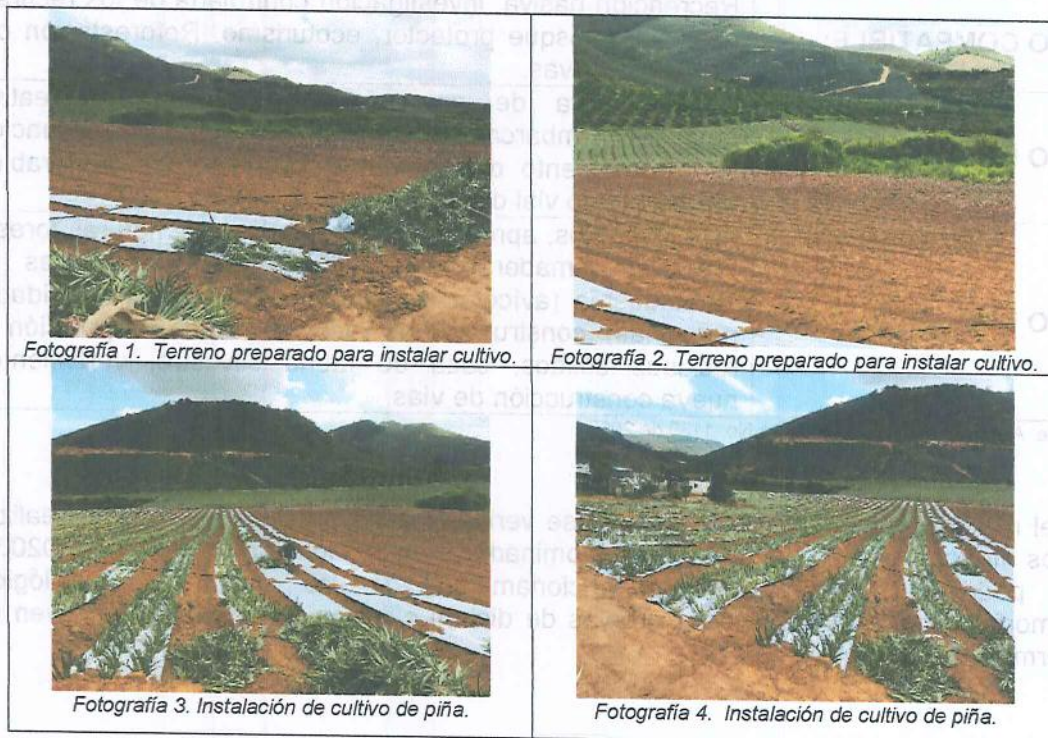
Punto 2, sitio georreferenciado con coordenadas N: 6°59'32.47" E: - 73°12'54.70":

- En el lugar se realizó labranza de terreno (arado) en un área de aproximadamente 5.000 m², de acuerdo a lo observado en campo y dadas las características que presentaba el terreno, se presume que dicha actividad se efectuó mediante el uso maquinaria tipo tractor.
- Al momento de la inspección ocular se llevaba a cabo el establecimiento de un cultivo de piña con el uso de plástico presuntamente para controlar y proteger el cultivo de la maleza.
- No se observó intervención de especies forestales, ni fuentes hídricas cercanas, lo que será objeto de verificación en la cartografía de la entidad.

En el mismo sentido, revisado el mapa se verificó que el arado de terreno se realizó a pocos metros de las fuentes hídricas innominadas, identificadas con código 02 y 0203, lo que podría impedir el normal funcionamiento de las dinámicas hidrológicas, geomorfológicas y ecosistémicas propias de dichos cuerpos de agua y constituyen una determinante ambiental.

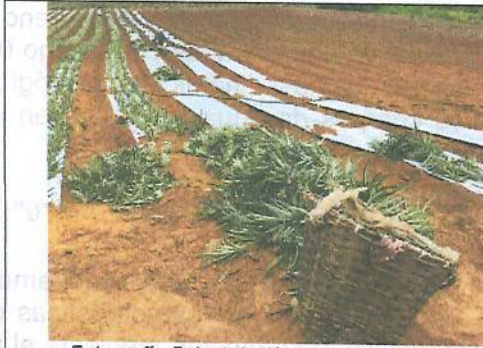
Fotografía 5. Instalación de cultivo de piña.

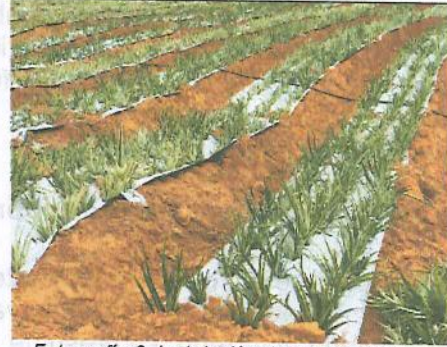
Fotografía 6. Instalación de cultivo de piña.
