**Asunto: Respuesta a los radicados de entrada CDMB No. 12952 y 11451 de 2023.**

**Se relaciona con el radicado de entrada CDMB No. 8544 de 2023.**

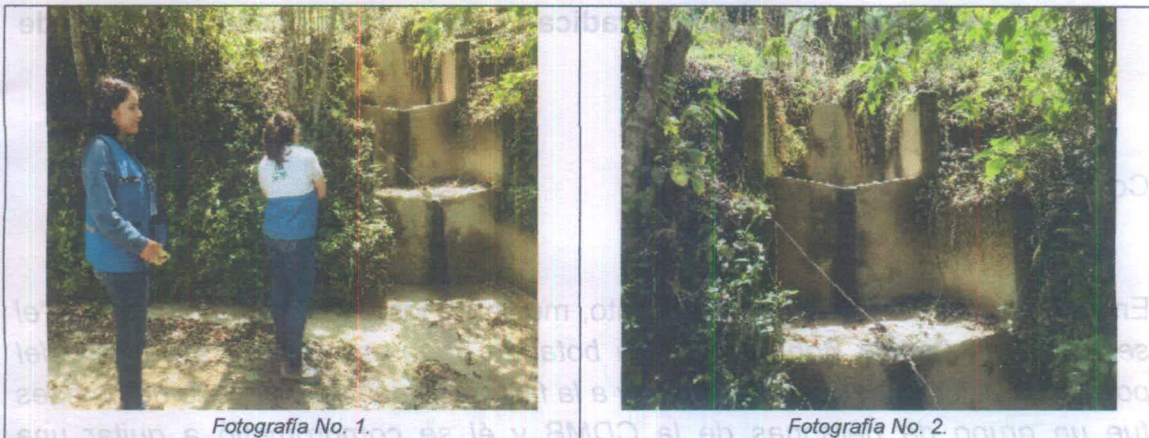
se ubica a un costado de la vía principal, en el sitio georreferenciado con coordenadas N: 7°05'27.26" y E: - 73°03'53.19", en donde continua a través de un box culvert que cruza la vía (batea) para conectarse nuevamente a la estructura disipadora en la parte inferior del terreno; el disipador recoge todas las aguas lluvias de la parte alta del terreno y las conduce hasta la parte baja para descargar en una fuente hídrica.

- Al momento de la visita técnica, en el sitio no se evidenció descarga de aguas residuales, ni mangueras sobre el disipador.
