Asunto: Respuesta al radicado de entrada CDMB No 13641 de 2023.

En atención al radicado del asunto, mediante el cual se solicita "verificar movimientos de tierra con dos maquinarias amarillas, lotes sobre la escarpa ocasionando un daño ambiental (...)", nos permitimos informar que personal adscrito al Grupo Élite Ambiental para la Sostenibilidad – GEA, de la Subdirección de Evaluación y Control Ambiental – SEYCA, de la Corporación Autónoma Regional para la Defensa de la Meseta de Bucaramanga – CDMB, practicó visita técnica de inspección ocular el día 01 de agosto de 2023, en lote de terreno ubicado en la vereda Río Frío del municipio de Girón, sitio georreferenciado con coordenadas **N: 7°4'52.31"** y **E: -73°9'34.81"**, evidenciando lo siguiente:

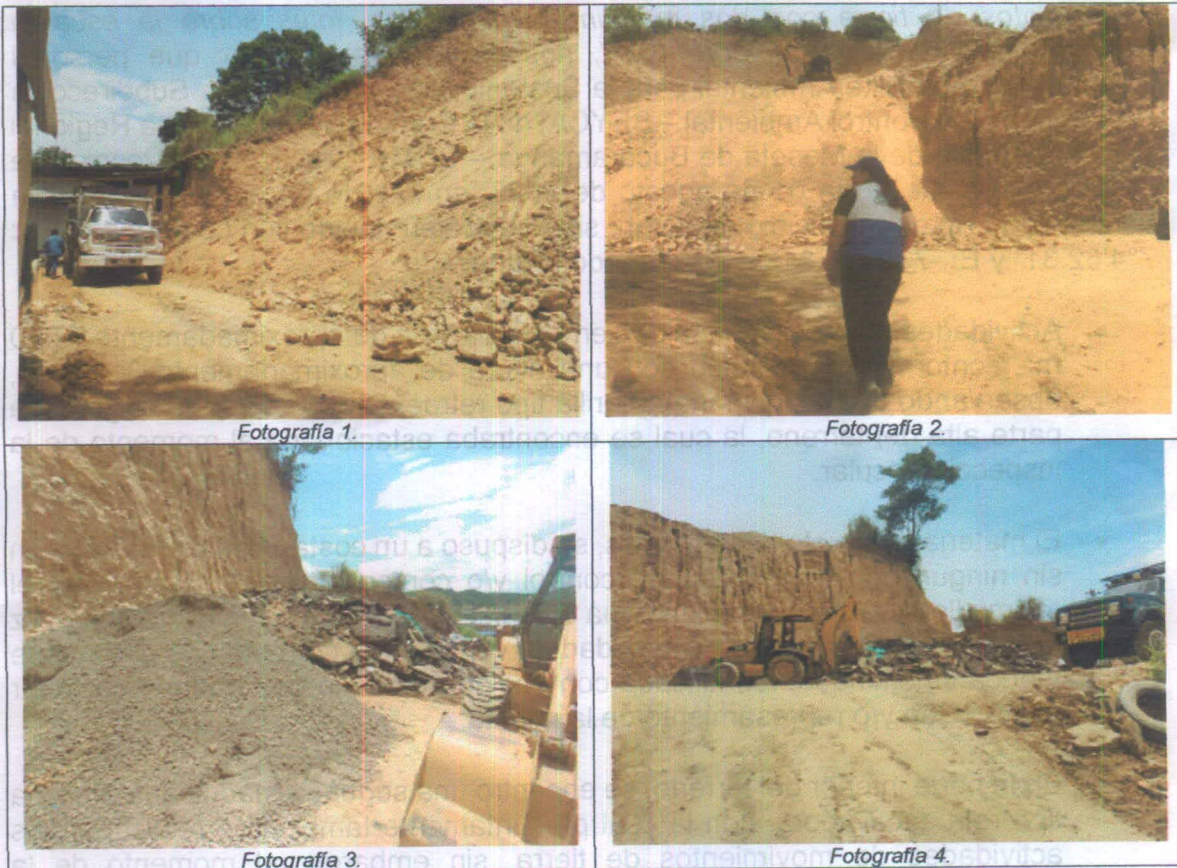
- Actividades de movimientos de tierra en un área de aproximadamente 1.000 m², conformando un talud con una altura de aproximadamente 8 metros, observando una maquinaria amarilla tipo retroexcavadora sobre oruga en la parte alta del terreno, la cual se encontraba estacionada al momento de la inspección ocular.

- El material producto de los cortes, se dispuso a un costado de la intervención sin ningún tipo de medida de control y/o contención, observando que el mismo llegó hasta un flujo de agua que discurre por el sector, el cual una vez revisada la cartografía de la entidad se verificó que corresponde a la fuente hídrica innominada, identificada con código **25055**, lo que podría ocasionar obstrucción y/o represamiento de la misma.

- En la parte inferior del terreno, se encontró una segunda maquinaria amarilla tipo retroexcavadora, con la cual presuntamente también se realizaban las actividades de movimientos de tierra, sin embargo, al momento de la inspección ocular se encontraba estacionada.

- Asimismo, se encontraron dos volquetas de placas ICG 652 y XUE 242, estacionadas en el sitio, las cuales presuntamente son utilizadas para extraer el material del predio.
- De igual manera, se evidenció disposición de residuos de construcción y demolición – RCD en diferentes puntos del terreno.
- Se indagó con las personas que se encontraban en el predio a cerca del responsable de las actividades realizadas y la documentación que ampare la legalidad de las mismas, no obstante, manifestaron desconocer dicha información.

Por lo expuesto, esta Autoridad Ambiental procederá a elaborar el respectivo informe técnico para la identificación y valoración de una presunta infracción y/o afectación ambiental el cual se remitirá al Grupo de Defensa Jurídica Integral de la Entidad, para las actuaciones correspondientes de conformidad con lo consagrado en la Ley 1333 de 2009 en contra de las personas que se consideren presuntamente como infractores y/o responsables de las actividades de disposición de RCD en la fuente hídrica innominada, identificada con código **25055**, sin contar con los respectivos permisos otorgados por parte de esta Autoridad Ambiental.
