Asunto: Respuesta al radicado de entrada CDMB No 4657 de 2023.

En atención al radicado del asunto, mediante el cual informa sobre *“trabajo de tractor para arar la tierra para un cultivo que se va a llevar a cabo y van a contaminar una fuente hídrica que pasa por ese lugar (...)”*, nos permitimos informar que personal adscrito al Grupo Élite Ambiental para la Sostenibilidad – GEA, de la Subdirección de Evaluación y Control Ambiental – SEYCA, de la Corporación Autónoma Regional para la Defensa de la Meseta de Bucaramanga – CDMB, practicó visita técnica de inspección ocular el día 10 de abril de 2023, en la finca Nazareth ubicada en la vereda Ruitoque del municipio de Girón, sitio georreferenciado con coordenadas **N: 7°0'46.31”, E:-73°6'54.82”**, evidenciando lo siguiente:

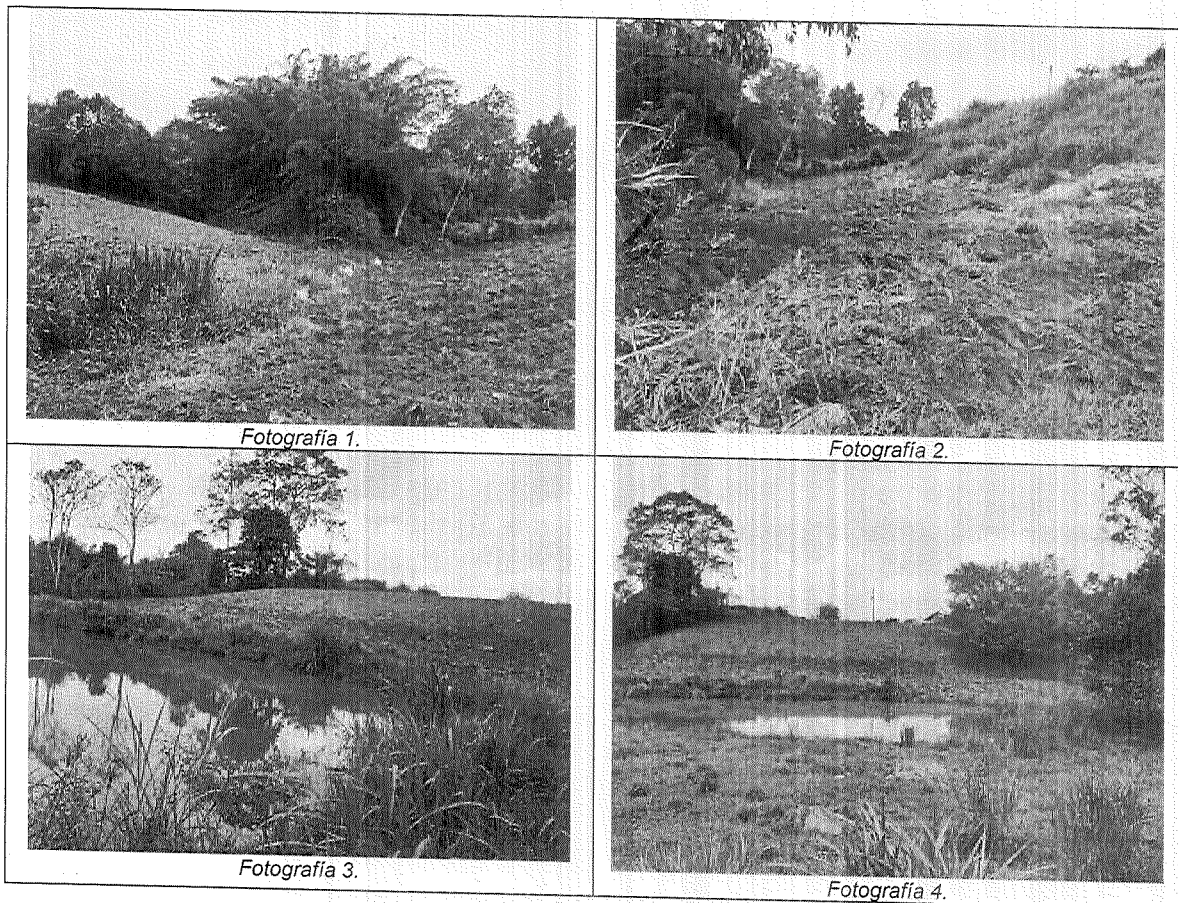
- Actividades de arado de terreno en un área de aproximadamente 5000 m² para establecimiento de un cultivo de yuca, informando la persona que atendió la visita que anteriormente el terreno presentaba cobertura vegetal tipo rastrojo.

- Se observó un lago, que de acuerdo a lo informado es artificial, de lo cual una vez revisada la cartografía de la entidad, se obtuvo que corresponde a la fuente hídrica denominada Quebrada La Carbona, identificada con código **20647**, lo que se considera una ocupación de cauce, toda vez que con el establecimiento del lago, se genera obstrucción de dicha fuente, impidiendo el normal funcionamiento de las dinámicas hidrológicas, geomorfológicas y ecosistémicas propias de dicho cuerpo de agua.

- Al momento de la inspección ocular, no se evidenció arrastre de material a la fuente hídrica en mención, sin embargo, dada la pendiente del terreno y por acción de la escorrentía, el material podría llegar a la misma toda vez que se encuentra suelto y sin compactar.

A continuación, se presenta registro fotográfico capturado al momento de la inspección ocular:

Asimismo, se obtiene que las actividades de arado para establecimiento de cultivos de pan coger (yuca), se realizaron a menos de un (1) metro de la fuente hídrica denominada Quebrada La Carbona, identificada con código **20647**, interviniendo la franja de protección de la misma.

Por lo anteriormente expuesto, esta Autoridad Ambiental procederá a elaborar el respectivo informe técnico de identificación y valoración de una presunta infracción y/o afectación ambiental, el cual se remitirá al Grupo de Defensa Jurídica Integral de esta Entidad, para las actuaciones correspondientes, de conformidad con lo establecido en la Ley 1333 de 2009, por cuanto en el lugar se realizó ocupación de cauce e intervención de la franja de protección de la fuente hídrica en mención, sin contar con los respectivos permisos por parte de esta autoridad ambiental.
