CDMB_03448

Asunto: Respuesta a los radicados de entrada CDMB No. 4161, 4957 y 5195 de 2023.

En atención a los radicados del asunto, mediante los cuales denuncian “*Tala de especies forestales en la ronda de protección hídrica y movimientos de tierra*”, nos permitimos informar que personal adscrito al Grupo Élite Ambiental para la Sostenibilidad – GEA, de la Subdirección de Evaluación y Control Ambiental – SEYCA, de la Corporación Autónoma Regional para la Defensa de la Meseta de Bucaramanga – CDMB, practicó visita técnica de inspección ocular el día 29 de marzo de 2023, en lote de terreno ubicado en la vereda Carrizal en el municipio de Girón, sitio georreferenciado con coordenadas **N: 7°5'36.75" E: -73°10'39.42"**, evidenciando lo siguiente:

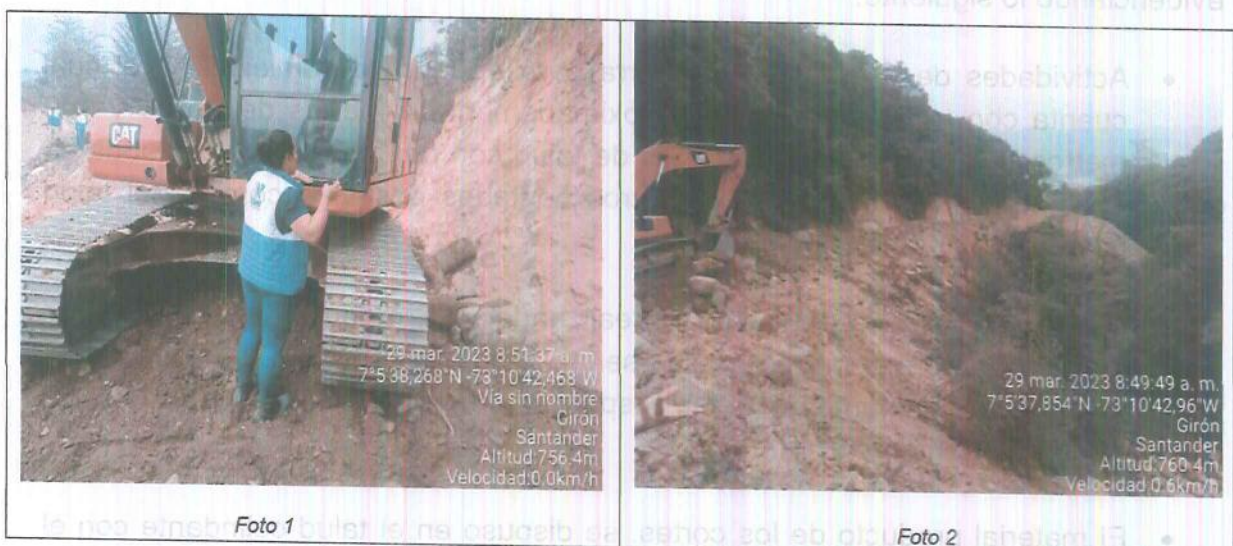
- Actividades de movimiento de tierra para apertura de un eje vial, el cual cuenta con una extensión de aproximadamente 4 metros de ancho y 100 metros lineales, generando cortes de talud con pendientes aproximadas de 75° y altura aproximada de 5 metros contados desde la corona del talud hasta la zona más baja.
- Las intervenciones se estaban realizando con maquinaria amarilla tipo retroexcavadora sobre oruga con serial CAT00320EDKJ10002*, la cual se encontraba al momento de la inspección ocular estacionada en el sitio objeto de la intervención.
- El material producto de los cortes, se dispuso en el talud colindante con el área de intervención, situación que está generando arrastre de material hasta la fuente hídrica nominada como Quebrada El Carrizal, identificada con código 207, toda vez que no se tuvo en cuenta ninguna medida de

contención ni compactación del material, además que no se implementaron obras de control para las aguas de escorrentía, presentando un riesgo inminente a los cambios de la dinámica de la fuente hídrica, represamiento de agua en la zona obstruida e intervención de la faja protectora de la misma.

- En el mismo sentido, se observó disposición de material en el área basal de las especies forestales existentes en el sector, identificando Guayacán (*Tabebuia chrysantha*), Jalapo (*Mirabilis jalapa*), Palmiche (*Sabal mauritiiformis*), Carbonero (*Calliandra trinervia*), Nauno (*Pithecellobium guachapele*), Sangre toro (*Rivina humilis*), Gusanero (*Astronium graveolens*); las cuales hacen parte de la faja protectora de la fuente hídrica mencionada, ocasionando asfixia de raíz y volcamiento de las mismas.
