**Asunto: Respuesta al radicado de entrada CDMB No. 5667 de 2023.**

**Punto 1: Sitio georreferenciado con coordenadas N: 7°5'9.07” y E: - 73°4'59.02”**

**Punto 2: Sitio georreferenciado con coordenadas N: 7°5'6.15" y E: - 73°4'59.51"**

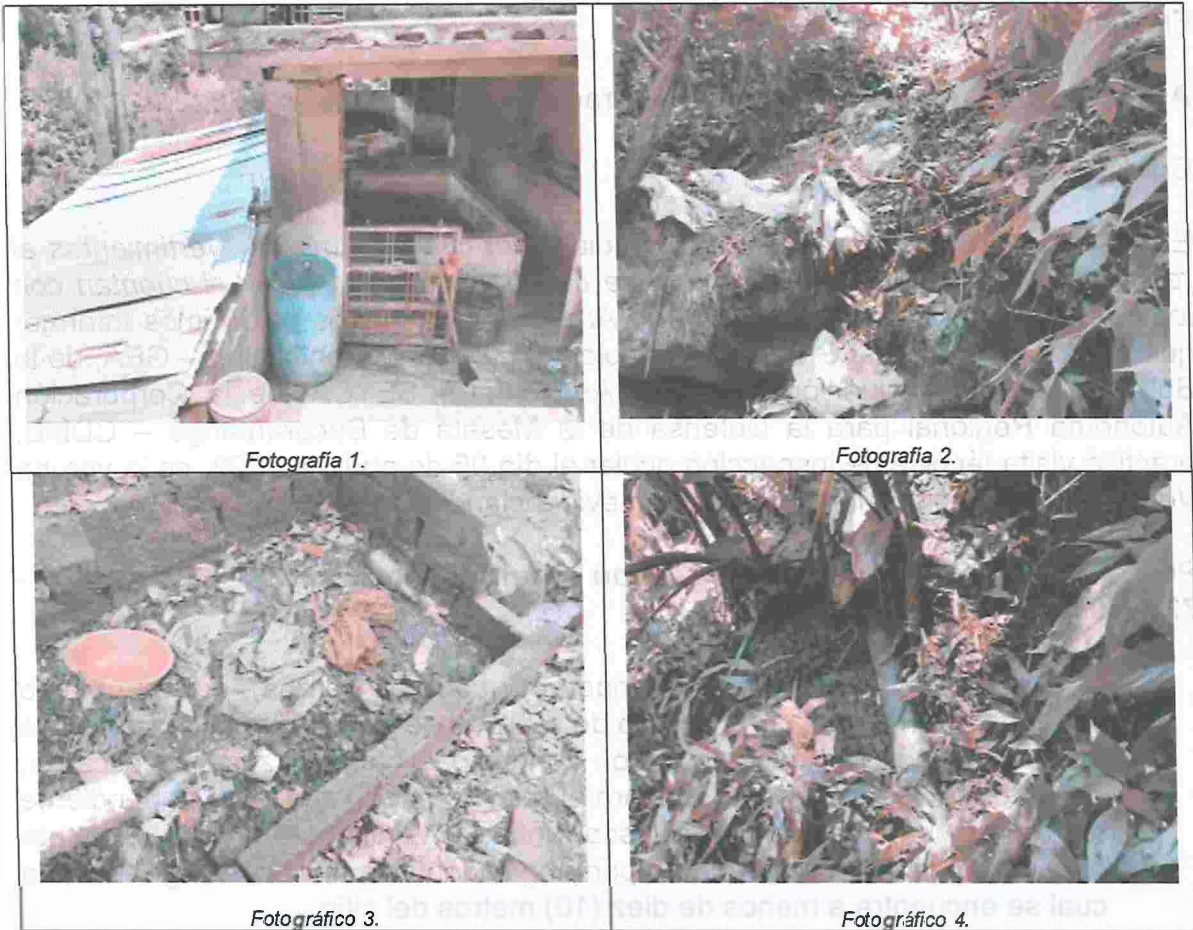
- Persiste la actividad porcícola (criadero y ceba de cerdos), que fue objeto de verificación el día 11 de agosto de 2022, observando que las excretas de los cerdos (sólidas y líquidas), son conducidas hacia la zona de escarpa, descargándolas directamente sobre el recurso suelo, que dada la pendiente del terreno y por acción de la escorrentía, el vertimiento llega a la fuente hídrica nominada Quebrada Zapamanga identificada con código 130, la cual se encuentra a menos de diez (10) metros del sitio.

- En el lugar se perciben olores ofensivos y proliferación de vectores (moscas y mosquitos), producto del desarrollo de la actividad porcícola.
- De acuerdo con lo observado en campo, las cocheras en mención se encuentran establecidas en el área que hace parte de la franja forestal protectora de la fuente hídrica nominada Quebrada Zapamanga.

Ahora bien, frente al punto 1, se hace énfasis en que a la fecha cursa proceso administrativo sancionatorio SA-0089-2022, por la captación ilegal de agua y el vertimiento de las Aguas Residuales no Domésticas producto de la actividad porcícola, así como intervención a zona de especial importancia ambiental DRMI, por lo cual y teniendo en cuenta que la situación persiste, se considera pertinente remitir informe técnico AGRAVANTE a Grupo de Defensa Jurídica Integral de la Corporación Autónoma Regional para la Defensa de la Meseta de Bucaramanga – CDMB, con el fin de que obre dentro del proceso en mención.

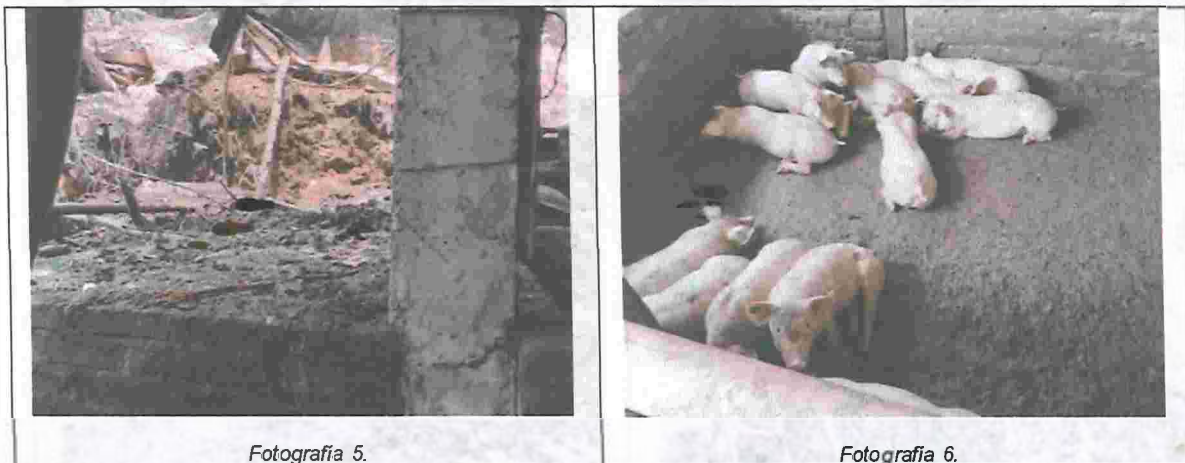
Fotografía 5.

- Se evidenció el funcionamiento de una actividad porcícola, encontrando al momento de la visita técnica veintidós (22) cerdos, de los cuales 2 son hembras paridoras, 3 de engorde y 17 lechones, mismos que se encuentran distribuidos en tres (3) cocheras que cuentan con cerramiento perimetral en mampostería y cubierta en lámina de zinc y con áreas de aproximadamente 12m<sup>2</sup>, 9m<sup>2</sup> y 9m<sup>2</sup>.

- Se informa que para el manejo de las excretas (heces fecales y orina) se utiliza rusque, para posteriormente ser recogidas y llevadas a un cerramiento que funciona como caseta de compostaje, en donde se les aplica Cal y se dejan durante un periodo de seis (6) meses aproximadamente.
- Se observa vertimiento directo de aguas residuales no domésticas provenientes de la actividad porcícola sobre el recurso suelo y posteriormente llegan hasta una zanja que conduce estas aguas hasta la fuente hídrica nominada Quebrada Zapamanga.
- Se indagó acerca de la captación de agua para el desarrollo de la actividad, informando que la misma se realiza del acueducto veredal, aportando recibo de pago de suministro de agua de la corporación Corpoblanca (Corporación de acueducto veredal Rosablanca).
- No se aporta documentación que ampare la legalidad de las actividades realizadas en el predio.

Por otra parte, con respecto a lo evidenciado en el punto 2, esta Autoridad Ambiental procederá a elaborar el respectivo informe técnico de identificación y valoración de una presunta infracción y/o afectación ambiental, el cual se remitirá al Grupo de Defensa Jurídica Integral de esta Entidad, para las actuaciones correspondientes, de conformidad con lo establecido en la Ley 1333 de 2009, por cuanto en el lugar se realizó intervención en área de especial importancia ambiental y vertimiento de Aguas Residuales no Domésticas ARnD al recurso suelo y a la fuente hídrica nominada Quebrada Zapamanga, sin contar con los respectivos permisos por parte de esta autoridad ambiental.
