CDMB_09254

Asunto: Respuesta a radicado de entrada CDMB No 10164 de 2023.

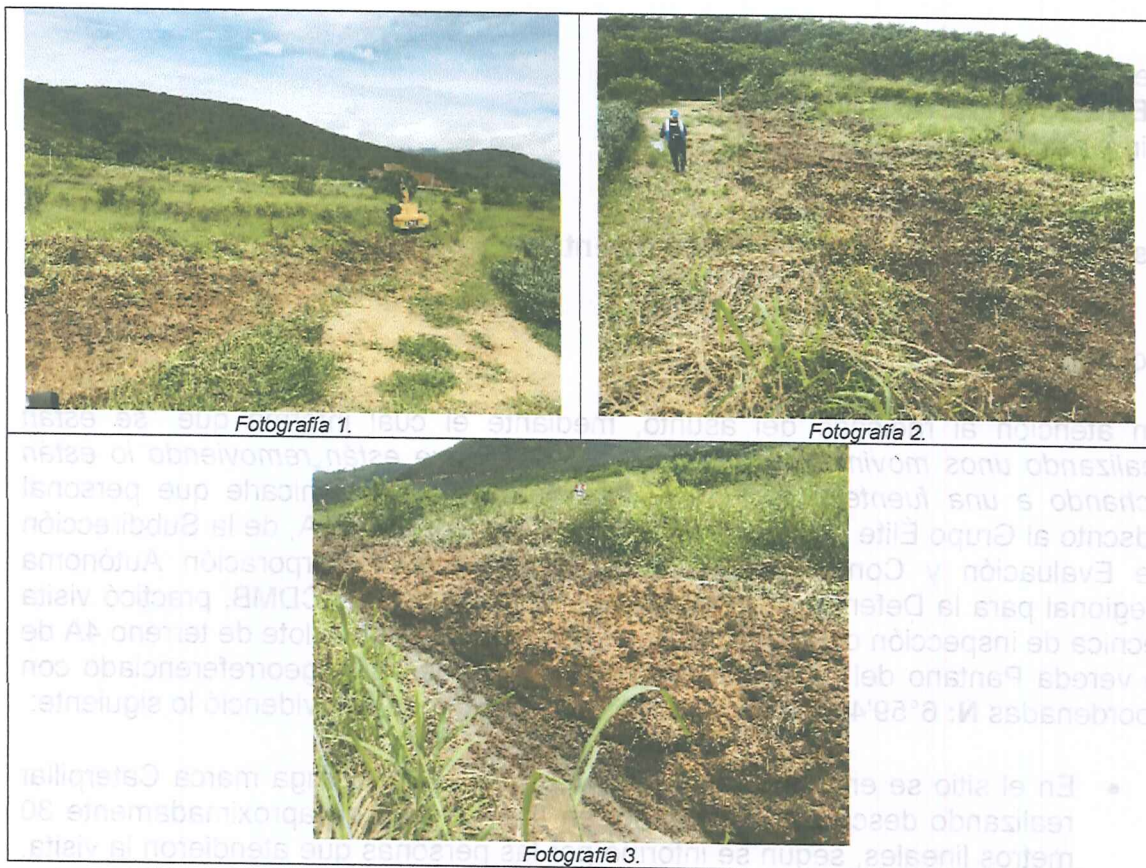
- En el sitio se encontró una retroexcavadora sobre oruga marca Caterpillar realizando descapote de terreno, en una longitud de aproximadamente 30 metros lineales, según se informó por las personas que atendieron la visita, señores Jaime Andrés Uribe Castro y Clara Inés Uribe Castro la actividad en mención correspondía a la limpieza de una vía interna y la apertura de una zanja para la conducción y manejo de las aguas lluvias.

- Se observó que en otro punto del terreno (paralelo a la vía de acceso a la vereda) se realizó una zanja de aproximadamente 60 metros lineales, con ancho y profundidad de 0.40 metros aproximadamente, informando quienes atendieron la visita que la misma es para la conducción de las aguas lluvias provenientes de la vía y de una tubería instalada por parte del propietario del predio colindante que también conduce las aguas lluvias.

- Al momento de la inspección ocular no se observaron afectaciones ambientales aparentes.
