Asunto: Respuesta a radicado de entrada CDMB No 9490 de 2023.

En atención al radicado del asunto, mediante el cual informa *“situación de contaminación por vertimientos, constantemente se puede observar el vertimiento al cuerpo de agua que lo hacen cambiar de tonalidad, en ocasión con presencia de espuma y un olor fuerte (...)”*, nos permitimos comunicarle que personal adscrito al Grupo Élite Ambiental para la Sostenibilidad – GEA, de la Subdirección de Evaluación y Control Ambiental – SEYCA, de la Corporación Autónoma Regional para la Defensa de la Meseta de Bucaramanga – CDMB, practicó visita técnica de inspección ocular el día 05 de junio de 2023, en la Quebrada La Iglesia, a la altura del municipio de Girón, Santander, en donde se encontró lo siguiente:

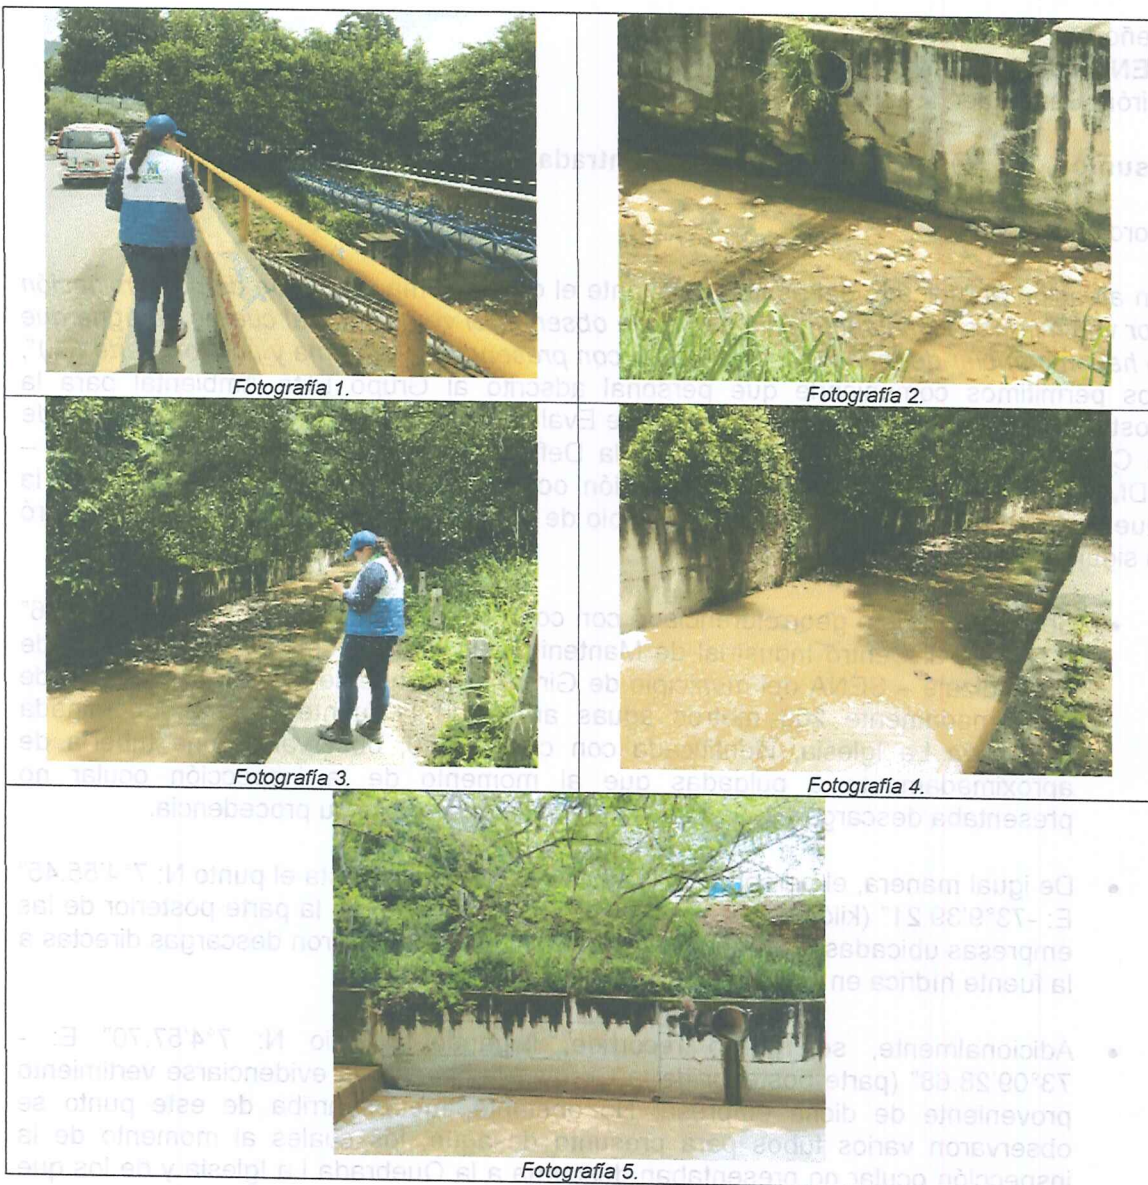
- Se llegó al punto georreferenciado con coordenadas N: 7°4'51.91" E: -73°10'4.96" (contiguo al Centro Industrial de Mantenimiento Integral del Servicio Nacional de Aprendizaje – SENA del municipio de Girón), en donde se realizó un recorrido de aproximadamente 200 metros aguas arriba de la fuente hídrica denominada Quebrada La Iglesia, identificada con código 250, observando una tubería de aproximadamente 8 pulgadas que al momento de la inspección ocular no presentaba descarga (ver imagen 2), de la cual se desconoce su procedencia.

- Adicionalmente, se realizó recorrido, llegando al sitio N: 7°4'57.70" E: -73°09'28.68" (parte posterior de la Granja Mercagán) sin evidenciarse vertimiento proveniente de dicha empresa. No obstante, metros arriba de este punto se observaron varios tubos para presunto desagüe, los cuales al momento de la inspección ocular no presentaban descarga a la Quebrada La Iglesia y de los que se desconoce su origen.

- Pese a que al momento de la inspección ocular no se encontró un punto exacto en el cual se estuviera generando vertimiento al momento de la inspección ocular, durante el recorrido realizado se observó que la fuente hídrica presenta cambio en sus características propias, con alto grado de turbiedad y olores.

Por lo expuesto y teniendo en cuenta que en el tramo recorrido la Quebrada La Iglesia está canalizada y que se observaron algunas tuberías de las que se desconoce su procedencia, mediante las cuales se podrían realizar las presuntas descargas a la fuente hídrica, haciendo énfasis en que las tuberías observadas se encuentran en la zona urbana del municipio de Girón, en donde se cuenta con sistema de alcantarillado; se

considera pertinente remitir copia de la presente comunicación a la Empresa Pública de Alcantarillado de Santander – EMPAS S.A. E.S.P., con el fin de que adelanten las acciones necesarias para cesar los vertimientos que actualmente se realizan sobre el cauce de la fuente hídrica denominada Quebrada La Iglesia; y de igual manera, se solicita se informe con plena exactitud, los datos de los responsables de los vertimientos (nombre, número de identificación, número predial, dirección), para efectos de proceder desde la Autoridad Ambiental a proyectar los requerimientos y/o los informes técnicos de identificación y valoración de una presunta infracción y/o afectación ambiental, a los que haya lugar, de conformidad con lo determinado en la Ley 1333 de 2009 y Ley 99 de 1993.
