Asunto: Respuesta a radicado de entrada CDMB No. 10398 de 2023.

En atención al radicado del asunto, mediante el cual informó *“construcción de un puente sobre la fuente hídrica, allí también está ubicado un lavadero de autos, se desconoce si cuentan con los permisos por parte de la Autoridad Ambiental (...)”*, nos permitimos comunicarle que personal adscrito al Grupo Élite Ambiental para la Sostenibilidad – GEA, de la Subdirección de Evaluación y Control Ambiental – SEYCA, de la Corporación Autónoma Regional para la Defensa de la Meseta de Bucaramanga – CDMB, practicó visita técnica de inspección ocular el día 29 de junio de 2023, en el *“Lavadero J”*, ubicado en la calle 51 No. 16 A – 74 del barrio Villaluz del municipio de Floridablanca, sitio georreferenciado con coordenadas N: 7°5'17.54” y al E: - 73°5'29.99”, en donde se encontró lo siguiente:

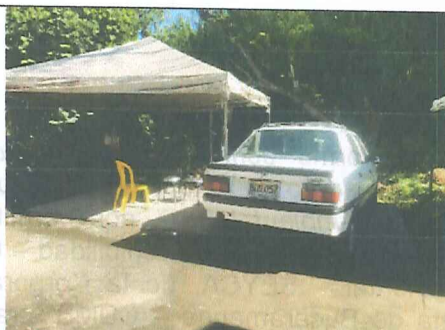
- Canalización de la fuente hídrica innominada, identificada con código 13022, sobre la cual se realizó construcción de una placa fundida en concreto, soportada en la parte superior de dicho canal (en las aletas), la cual presentaba un área de aproximadamente 15 m², de acuerdo a lo observado al momento de la inspección ocular, dicha placa es utilizada para el estacionamiento de automóviles de la actividad que se desarrolla en el predio (lavadero de vehículos, motocicletas y carros).

Fotografía 1. Placa construida sobre la canalización.

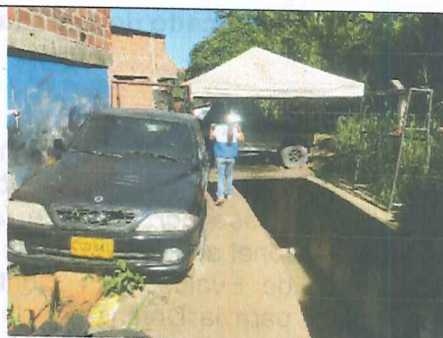
Fotografía 2. Placa construida sobre la canalización.

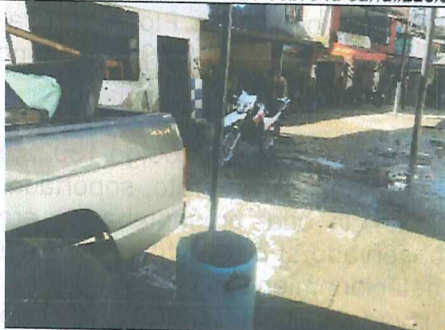
Fotografía 3. Área en la que se realiza el lavado de vehículos.

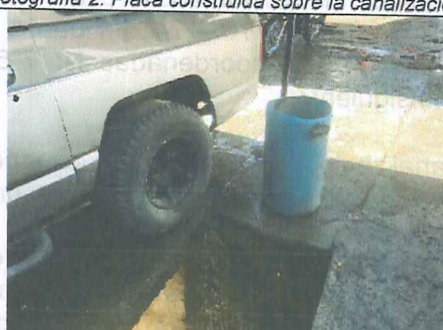
No obstante, se observó que la pendiente que presenta el terreno, favorece que parte de las ARnD generadas en el lavadero discurren por el suelo hasta llegar a la fuente hídrica mencionada anteriormente.

Fotografía 4. ARnD generadas en el lavadero que discurren hasta llegar a la fuente hídrica.

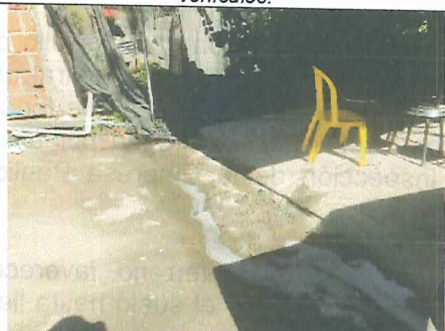
Fotografía 5. ARnD generadas en el lavadero que discurren hasta llegar a la fuente hídrica.

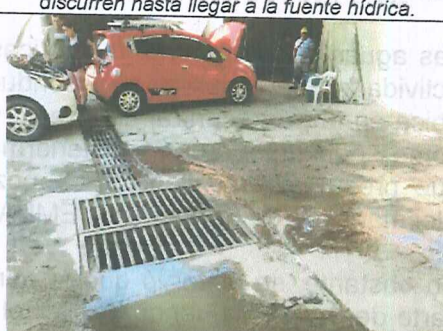
- Las aguas residuales no domésticas – ARnD generadas con el desarrollo de las actividades del lavadero son conducidas a través de un canal perimetral que se ubica en la parte central del predio y que conecta a dos (02) cajas que funcionan como sedimentadores y posteriormente conducen el flujo de agua por un canal que presuntamente llega a un pozo de inspección de la Empresa Pública de Alcantarillado de Santander – EMPAS S.A. E.S.P.

Fotografía 6. Canal para recolección y conducción de las ARnD.

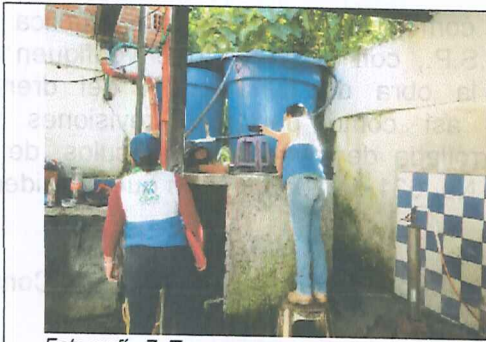
- Se informó que para el desarrollo de la actividad realizan captación de agua de un tanque tipo cisterna que presenta una profundidad de 14 metros y adicionalmente, se abastecen de agua lluvia que es recogida y almacenada en un tanque fundido en concreto.

Fotografía 7. Tanque para recolección de aguas lluvias.

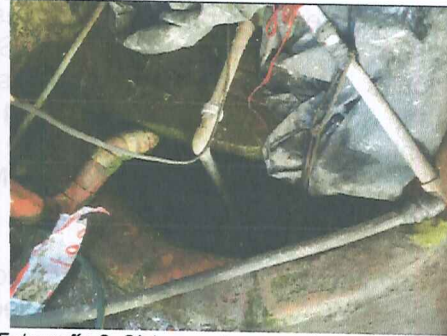
Fotografía 8. Cisterna a través de la cual se realiza captación de agua.
