CDMB_18818
21/11/2023

Asunto: Respuesta a radicado de entrada CDMB No. 17031 del 15 de octubre de 2023.

Anexo registro fotográfico capturado al momento de la visita

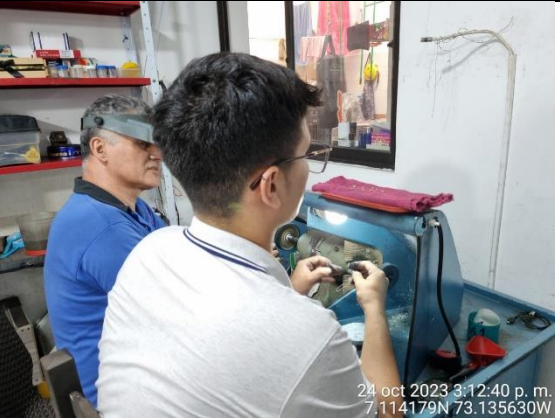
<p>24 oct 2023 3:12:46 p. m. 7.114179N 73.135630W</p>
<p>Fotografía 3. Área de torno.</p>	<p>Fotografía 4. Área para pulir material.</p>

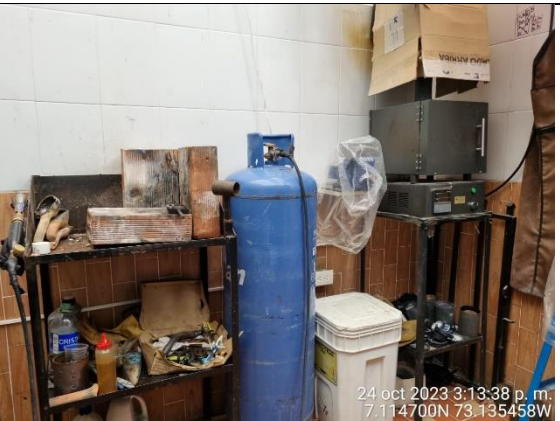
- Cuatro (4) mesas de trabajo.
- Una (1) laminadora manual
- Una (1) pulidora
- Una (1) inyectora para moldes
- Una (1) bombona de gas de 100 libras
- Un (1) compresor
- Tres (3) sopletes a gasolina
- Un (1) horno con un pequeño ducto de chimenea realizado en material PVC de 4 pulgadas con una medida promedio de 4 metros de largo.

<p>24 oct 2023 3:15:20 p. m. 7.114403N 73.135495W</p>
<p>Fotografía 5. Horno, bomba de gas y zona de fundición</p>	<p>Fotografía 6. Área para fundir oro.</p>

En vista de lo anterior, esta autoridad ambiental exhorta al representante legal del establecimiento comercial en mención, a acatar las disposiciones de los artículos 68¹ y 70² de la Resolución 909 de 2008, implementando buenas prácticas de ingeniería con el fin de mitigar las emisiones molestas que están afectando a la población del entorno.

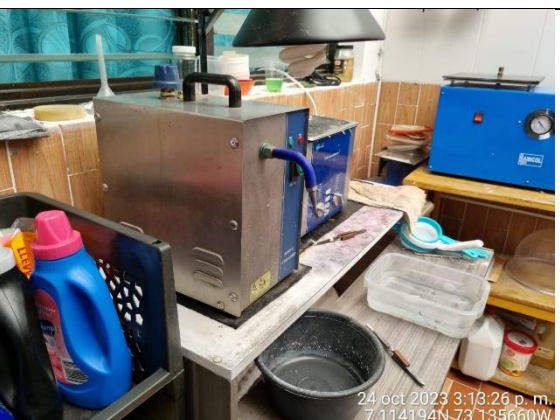
<p>24 oct 2023 3:15:16 p. m. 7.114384N 73.135502W</p>
<p>Fotografía 7. Zona de trabajo en creación de joyería.</p>	<p>Fotografía 8. Inyectora para moldes.</p>
