Asunto: Respuesta a los radicados de entrada CDMB No. 18073, 18335 y 19174 de 2023.

A continuación, se presenta registro fotográfico capturado al momento de la inspección ocular:

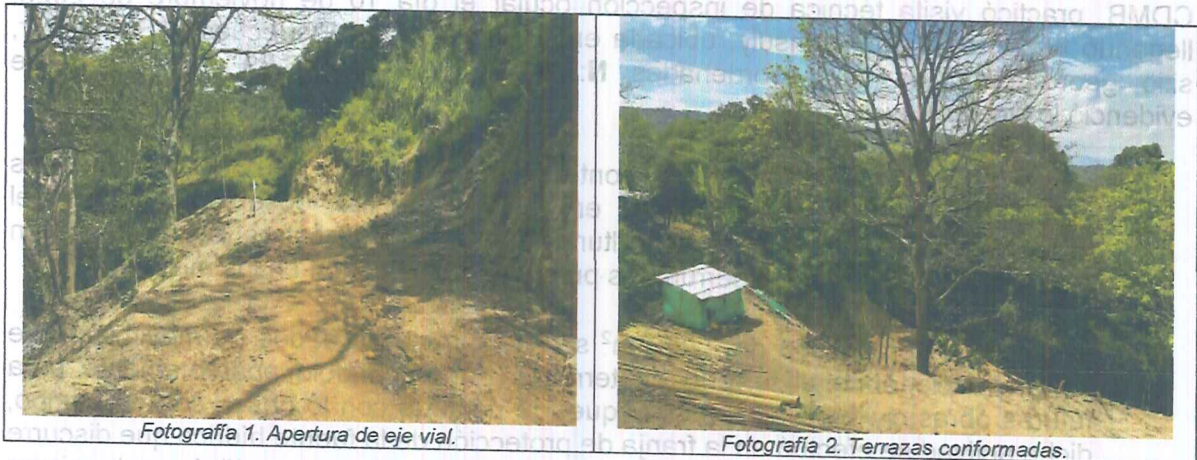
- Apertura de un eje vial que contaba con una longitud de 150 metros aproximadamente y ancho variable entre 3 y 5 metros, observando cortes del terreno, conformando taludes con alturas máximas de 3 metros, evidenciando en algunos puntos pequeños derrumbes producto de la erosión en los mismos.

- En un área aproximada de 2.000 m² se realizaron actividades de movimiento de tierra, fraccionando el terreno en terrazas y adecuándolo aparentemente para futuras obras civiles. Cabe resaltar que, de acuerdo con lo observado en campo, dicha actividad se efectuó en la franja de protección de la fuente hídrica que discurre por el sector, la cual, revisada la cartografía de la entidad, se verificó que la misma es innominada y se identifica con código **12140**.

Fotografía 1. Apertura de eje vial.

Fotografía 2. Terrazas conformadas.

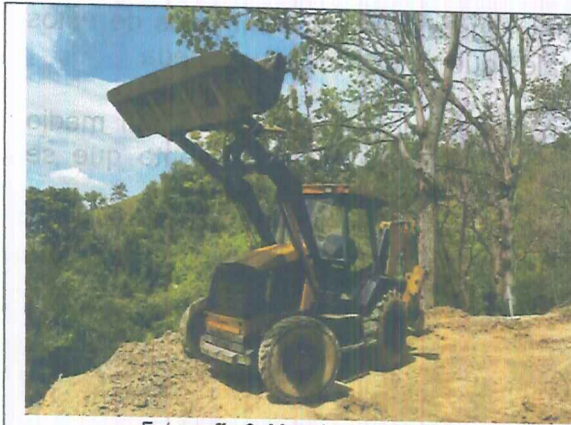
- Se logró identificar una unidad de maquinaria amarilla tipo retroexcavadora en la zona, sin embargo, al momento de la visita no se encontraba en operación.

Fotografía 3. Maquinaria amarilla.

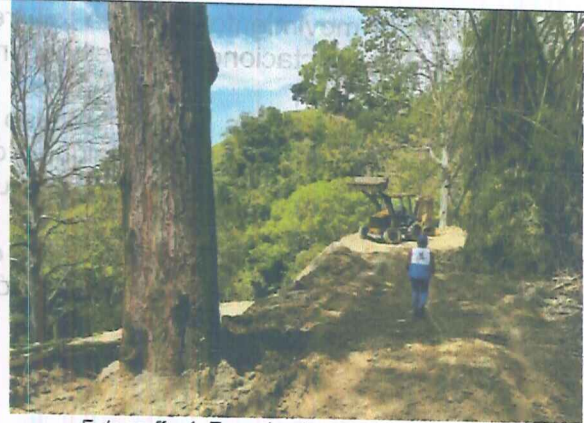
Fotografía 4. Especies forestales de Caracolí.

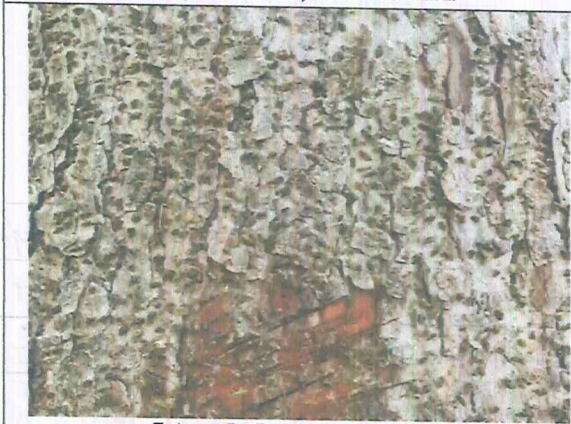
- Se determinó que en la zona existe gran cantidad de especies forestales de Caracolí (*Anacardium excelsum*); sin embargo, los individuos que se encontraban en la zona de intervención presentaban heridas, laceraciones y un estado avanzado de muerte descendente, exhibiendo secamiento y defoliación total,

además, las mismas presentaban disposición de material arenoso en sus áreas radiculares, lo cual podría estar generándoles asfixia. En la coordenada N: 7°2'19.68" E: -73°3'43.89" se encontró un individuo de dicha especie, el cual, en la parte inferior de su fuste presentaba desprendimientos en su corteza, encontrándose unguido con un líquido viscoso y de color negro. Todo lo anteriormente mencionado, al parecer, estaría desencadenando problemas fitosanitarios por plagas o enfermedades, hasta provocar la muerte de los mismo.

Fotografía 5. Caracolí afectado.

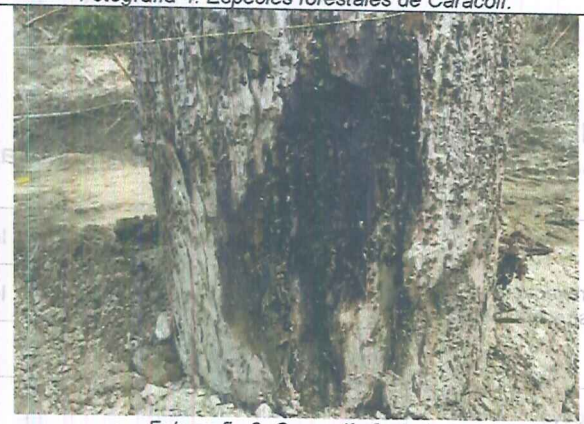
Fotografía 6. Caracolí afectado.
