CDMB_13424

Asunto: Respuesta a los radicados de entrada CDMB No. 12233 y 13078 del 2023.

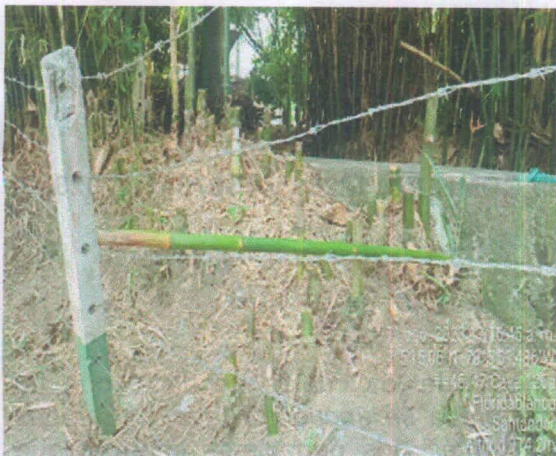
Foto 1

- Corte de un cúmulo de la especie Guadua (*Guadua angustifolia*), en un área aproximada de 3mt², en las cuales se encontró vestigios del material vegetal intervenido en el sitio.
- Se verificó que a pocos metros se encuentra un canal de cemento de (2) metros de ancho por un metro de profundidad el cual recoge aguas residuales, pasando por el barrio Zapamanga quinta y séptima etapa.
- El señor Jesús David Guarín, quien atiende la visita, manifiesta que realizó esta actividad porque presentaba un riesgo las Guadúas, puesto que se encontraban sobre el cableado eléctrico, sin embargo, declara que los predios pertenecen a la CDMB, para lo cual solicitó el mantenimiento de la especie, aportando los radicados de entrada cdmb No. 13308 y 13243 del 2023, no obstante, la autoridad ambiental a la fecha no ha dado respuesta.

- Se evidenció que las guaduas tienen una altura aproximadamente entre 5 a 6 metros, las cuales se encuentran ubicadas en algunos puntos sobre el cableado, las luminarias y algunas cámaras de seguridad.

En virtud de lo evidenciado, la CDMB, en el marco de sus competencias, adelantará la proyección de un requerimiento dirigido a los presuntos responsables del corte del material vegetal acá descrito, con el objeto de compensar la biomasa intervenida, así como el de reestablecer las condiciones primigenias del lugar, en razón a que no contaban con los permisos y/o autorizaciones para la intervención de la especie forestal nativa denominada *Guadua angustifolia*.
