CDMB\_14423

**Asunto: Respuesta a radicado de entrada CDMB No. 13529 de 2023.**

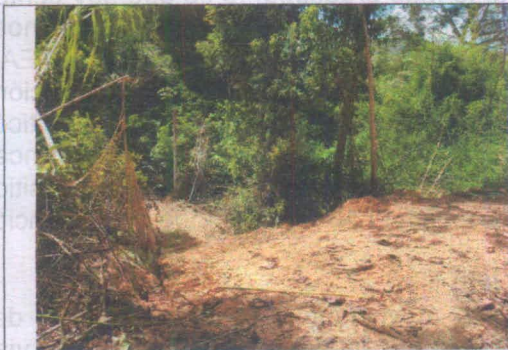
- Actividades de adecuación del terreno como movimientos de tierra y cortes de taludes en un área aproximada de 7.000 m<sup>2</sup>, además de limpieza de terreno de vía ya existente.

Fotografía 1. Limpieza de terreno para apertura de vía.

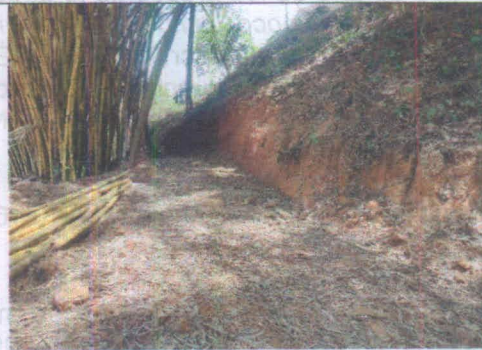
Fotografía 2. Cortes de terreno.

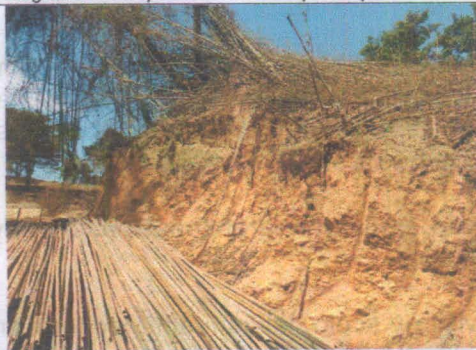
Fotografía 3. Cortes de terreno y productos de tala.

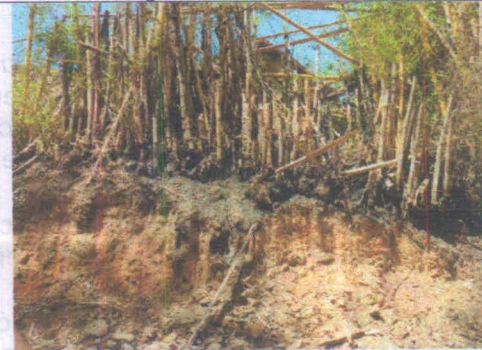
Fotografía 4. Corte de terreno y punto de quema.

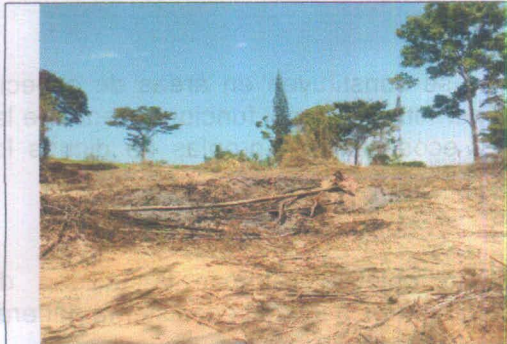
Fotografía 5. Punto de quema y residuos de especies forestales.

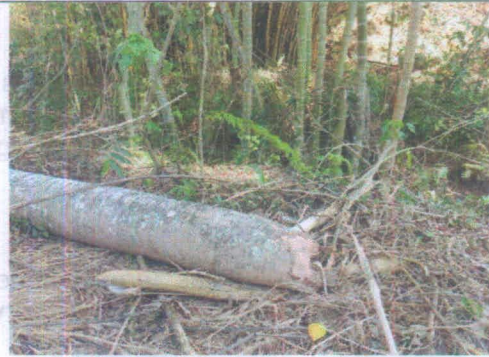
Fotografía 6. Fuste de especie forestal.

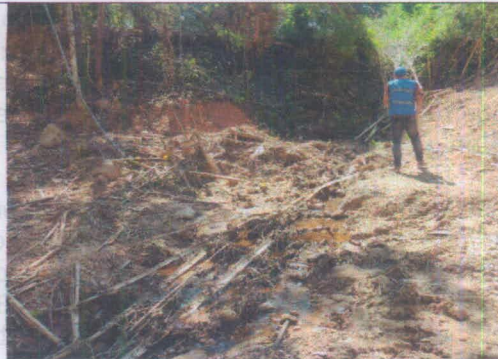
Fotografía 7. Residuos de especies forestales sobre corriente de agua.

En el mismo sentido, verificada la cartografía se determinó que en el sitio objeto de intervención discurre la fuente hídrica nominada Quebrada El Ariete o San Pablo, identifica con código **44210117**, la cual está siendo afectada por la disposición de material producto de las actividades de movimientos de tierra, por la ejecución de quema y tala de los recursos forestales mencionados, realizadas en gran parte del predio.

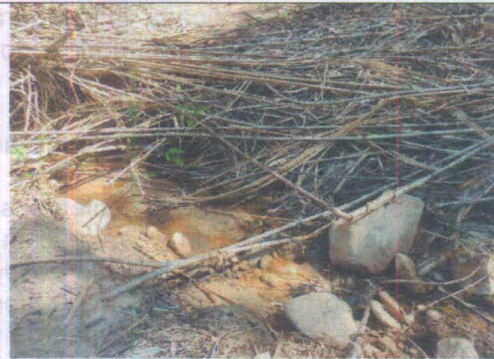
Fotografía 8. Residuos de especies forestales sobre corriente de agua.

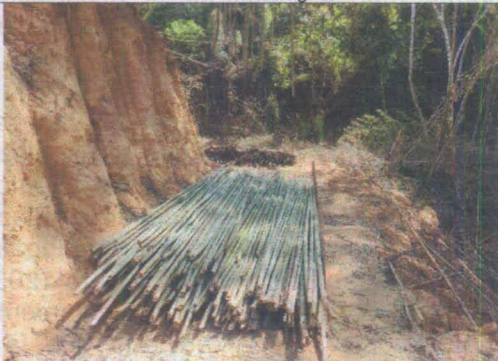
Fotografía 9. Productos de tala de caña.

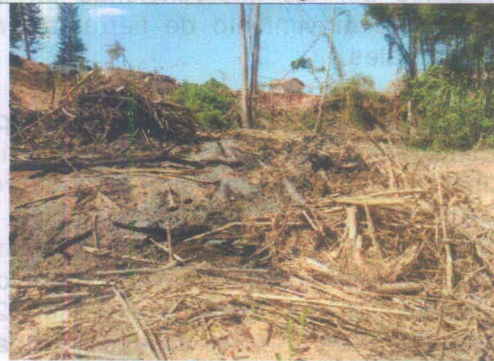
Fotografía 10. Residuos de especies forestales y punto de quema.
