**Asunto: Respuesta al radicado de entrada CDMB No. 15780 de 2023.**

En atención al radicado del asunto, mediante el cual solicitan “*visita de manera urgente para la verificación de la explanada en donde se está abriendo camino por la montaña (APERTURA DE VÍA), en donde ayer todo el día hasta altas horas de la noche estuvieron trabajando, es de anotar que en el sector hay un nacimiento de agua natural afectando la zona verde (...)*”, nos permitimos comunicarle que personal adscrito al Grupo Élite Ambiental para la Sostenibilidad – GEA, de la Subdirección de Evaluación y Control Ambiental – SEYCA, de la Corporación Autónoma Regional para la Defensa de la Meseta de Bucaramanga – CDMB, practicó visita técnica de inspección ocular el día 15 de septiembre de 2023, en la vereda Santa Rita, corregimiento 1 del municipio de Bucaramanga, Santander, en donde se encontró lo siguiente:

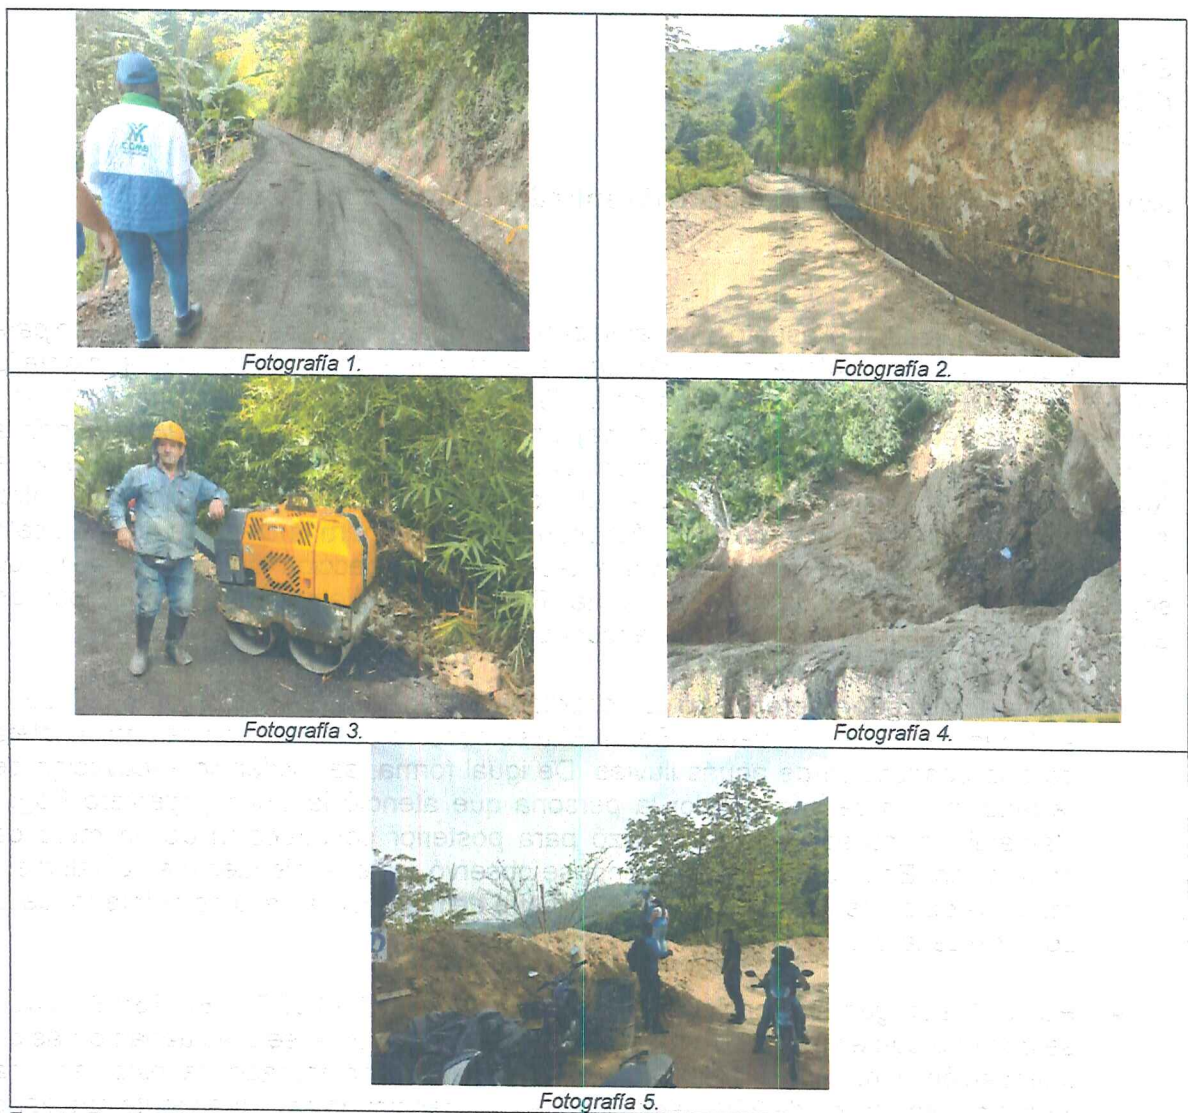
- Punto 1, sitio georreferenciado con coordenadas **N: 7°11'11.456" E: -73°06'44.852"**, en la vía de acceso a la vereda Santa Rita se observó conformación de una canaleta para la conducción de aguas lluvias. De igual forma, se evidenció excavación de terreno, según se informó por la persona que atendió la visita (ingeniero Édgar Carvajal), dicha actividad se realizó para posterior construcción de un muro de contención. En otro punto del terreno, se observó material dispuesto en el talud sin medidas de contención que eviten el arrastre de material hacia la parte inferior de la zona de escarpa.

- Punto 2, sitio georreferenciado con coordenadas **N: 7°10'55.77" E: -73°06'16.40"**, se observó que en la vía de acceso a la vereda Santa Rita, se efectuaban obras de adecuación y mantenimiento de la misma, realizando fresado de esta, en una longitud aproximada de 200 metros lineales; evidenciando adicionalmente que parte de la vía ha sido objeto de ampliación. Al momento de la inspección ocular se encontró maquinaria amarilla tipo aplanadora manual de tambor liso la cual estaba estacionada.

A continuación, se presenta registro fotográfico capturado al momento de la inspección ocular:

Ahora bien, con las coordenadas tomadas en campo, se revisó la cartografía de la entidad, en donde se verificó que el punto 1, se encuentra a más de 100 metros de las fuentes hídricas innominadas, identificadas con código **3366105** y **336610501**. Con respecto al Punto 2, la intervención se realizó aproximadamente a 80 metros de la fuente hídrica innominada, identificada con código **322**.

Por lo expuesto, es preciso informar que al momento de la visita técnica no se evidenciaron afectaciones ambientales aparentes producto de las intervenciones, razón por la cual, no
