Asunto: Respuesta al radicado de entrada CDMB No 16795 de 2023.

En atención al radicado del asunto, mediante el cual solicita *“verificar movimientos de tierra, ocasionando un daño ambiental, están afectando un nacimiento de agua que sule a toda la vereda (...)”*, nos permitimos informar que personal adscrito al Grupo Élite Ambiental para la Sostenibilidad – GEA, de la Subdirección de Evaluación y Control Ambiental – SEYCA, de la Corporación Autónoma Regional para la Defensa de la Meseta de Bucaramanga – CDMB, practicó visita técnica de inspección ocular el día 18 de octubre de 2023, en el predio denominado San Roque, ubicado en la vereda Cabrera del municipio de Piedecuesta, sitio georreferenciado con coordenadas **N: 6°51'4.97”** y **E: -72°59'55.97”**, en donde se encontró lo siguiente:

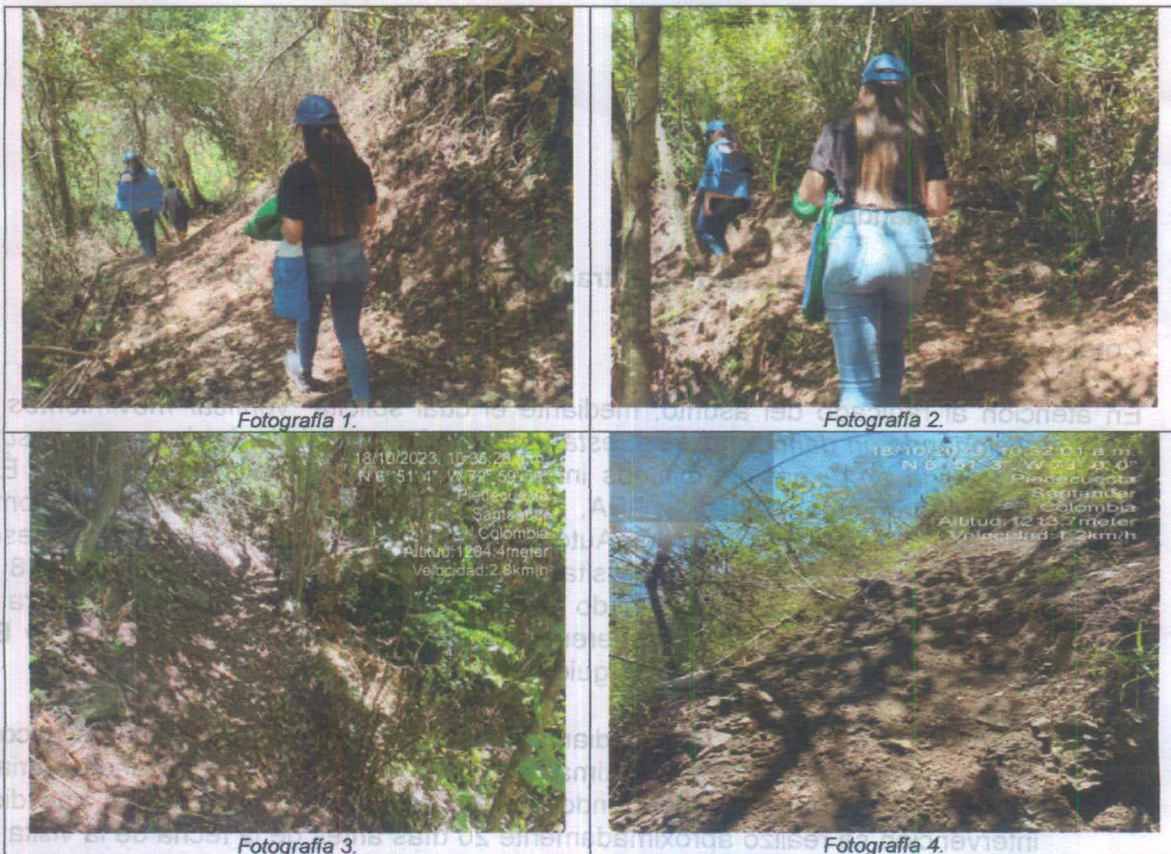
- Apertura de un camino real mediante el uso de herramientas menores (picos y palas) en una extensión de aproximadamente 200 metros lineales y ancho variable entre 0.5 y 1.5 metros, informando la persona que atendió la visita, que dicha intervención se realizó aproximadamente 20 días antes de la fecha de la visita por personas ajenas al predio (señora Laura Peña), con el fin de realizar un sendero ecológico.

- Con la intervención en mención, se realizó retiro de la cobertura vegetal existente en el sector, los cuales presentaban diámetros inferiores a 10 centímetros.
- En un punto del terreno, se observó arrastre de material hacia la zona de escarpa.
- Adicionalmente, a pocos metros de los puntos de intervención discurren dos (2) flujos de agua, los cuales una vez revisada la cartografía de la entidad se verificó que corresponden a la fuente hídrica innominada, identificada con código **10627827** y la Quebrada Platanal, identificada con código **1062678**.

Por lo expuesto y con el fin de salvaguardar los recursos naturales, la CDMB realizó requerimiento a la señora **LAURA ALEJANDRA PEÑA RODRÍGUEZ**, en calidad de presunta responsable de las actividades mencionadas anteriormente, con el fin de que realice los ajustes correspondientes. Del requerimiento en mención se remitió copia a la Coordinación de Seguimiento para la Sostenibilidad para efectos de verificación, de observarse incumplimiento del mismo, se iniciarán las acciones administrativas
