CDMB_18127

Asunto: Respuesta al radicado de entrada CDMB No. 15173 de 2023.

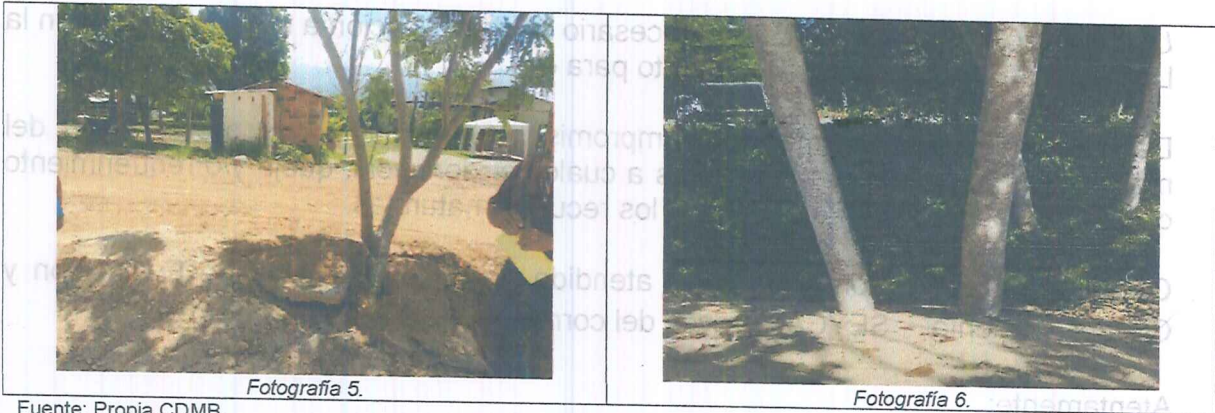
Fuente: Propia CDMB.

- Durante el recorrido realizado no se evidencian fuentes hídricas cercanas al punto objeto de intervención, no obstante, revisada la cartografía de la

Ahora bien, de conformidad con las coordenadas tomadas en campo, se realizó consulta con la Subdirección de Ordenamiento y Planificación Integral del Territorio – SOPIT de la CDMB, donde se revisó la cartografía de la Entidad y se determinó que los puntos que fueron objeto de la inspección ocular se ubican en el predio identificado con cédula catastral **00-01-0002-0332-000**, el cual a su vez según la Zonificación Ambiental POMCA Alto Lebrija, determina que el área en la cual se realizan las actividades descritas anteriormente, se encuentra categorizada como **Sistemas forestales protectores**, las cuales corresponden a aquellas áreas cuyo uso agrícola, pecuario y forestal resulta sostenible.
