Asunto: Respuesta al radicado de entrada CDMB No. 17427 de 2023.

ASUNTO: Atención al radicado de entrada CDMB N°.18857 del 15 de noviembre de 2022; Remisión de Informe Técnico de Gestión del Riesgo.

INFORME DE VISITA TÉCNICA PARA GESTIÓN DEL RIESGO

DESCRIPCIÓN: Se realizó visita técnica de inspección ocular, relacionada con fenómeno de remoción en masa.

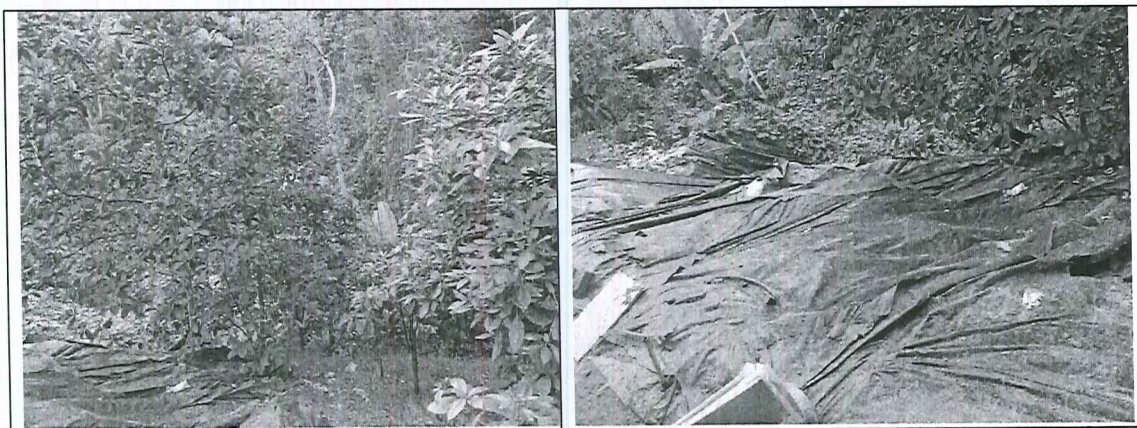
- Se observa cultivo de aguacate y plátano sobre talud, y árboles en pie de las especies forestales de Cedro (*Cedrela Odorata*) y Urumo (*Cecropia sp*), sin ninguna lesión relacionada con poda, anillado y/o perforaciones.
- Quien atiende la visita, el señor César Torres manifiesta que el talud adyacente a la vivienda se encuentra en riesgo razón por la cual está cubierto con plástico a fin de evitar la erosión.
- Informan que personal adscrito a la CDMB de la subdirección de SURYT realizó visita para evaluar el riesgo, dando respuesta con radicado de salida CDMB No 20222 de 2022
- No se encontraron personas en flagrancia al momento de la visita, realizando actividades de tala y/o poda al recurso flora.

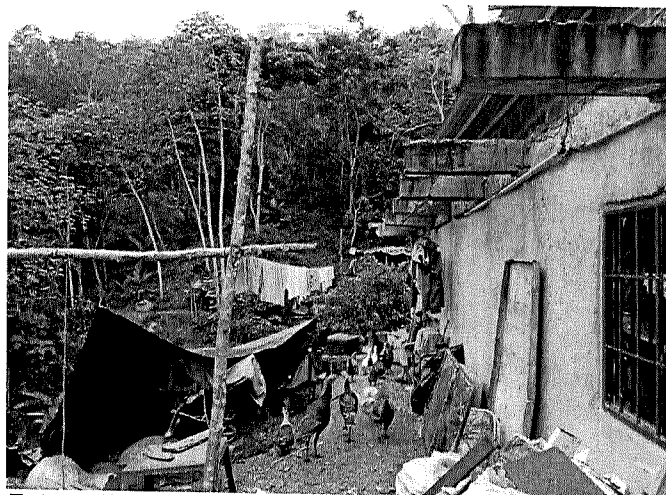
- ✓ Se realizó visita técnica de inspección ocular al barrio Buenos Aires, sector la ollada en las coordenadas geográficas 7° 07'56.10" N - 73° 05'55.21" O, en donde se identifica un fenómeno de remoción en masa (flujo de detritos y caídos de suelo), coadyuvado por la actual temporada de más lluvia, el cual provoca que se sature el terreno y se presente pérdida de la cobertura vegetal; llegando a constituir posiblemente riesgos geotécnicos para los habitantes de la zona y sus bienes inmuebles y pérdidas económicos.
- ✓ Se observa que la vivienda no cuenta con un inadecuado sistema de bajantes para el correcto manejo de las aguas lluvias, el cual están siendo arrojadas en la parte media del talud, por medio de tubería.

Fotografía 1. Afectación por fenómeno de remoción en masa

- ✓ De acuerdo a la visita realizada, el proceso de remoción en masa que actualmente se presenta en la zona es una afectación geotécnica en la cual intervinieron factores tanto antrópicos como naturales, destacando que la vivienda no cuenta que se encuentra en la zona no cuenta con un adecuado manejo o control de aguas de escorrentía, en donde también se observa que las aguas producto de la lluvia discurren por la vía de acceso principal al barrio están siendo vertidas directamente al talud, lo cual ha coadyuvado que se presente dicho fenómeno.

- ✓ Se recomienda no manipular la ladera, ni aplicarle más cargas de las que tiene, con el fin de no acelerar sus procesos erosivos.

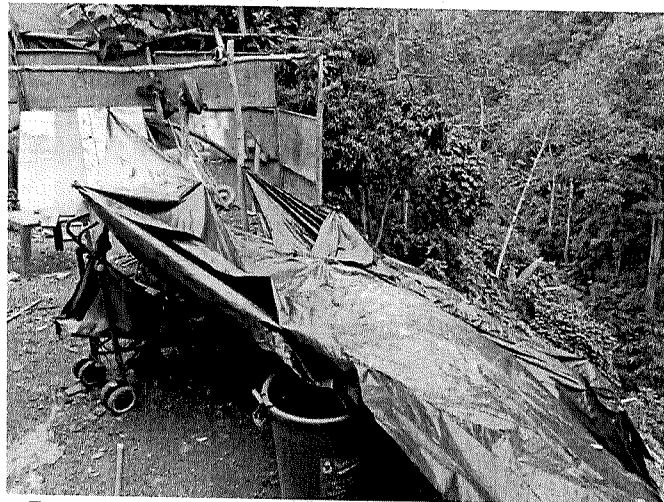
Fotografía 2. Afectación por fenómeno de remoción en masa

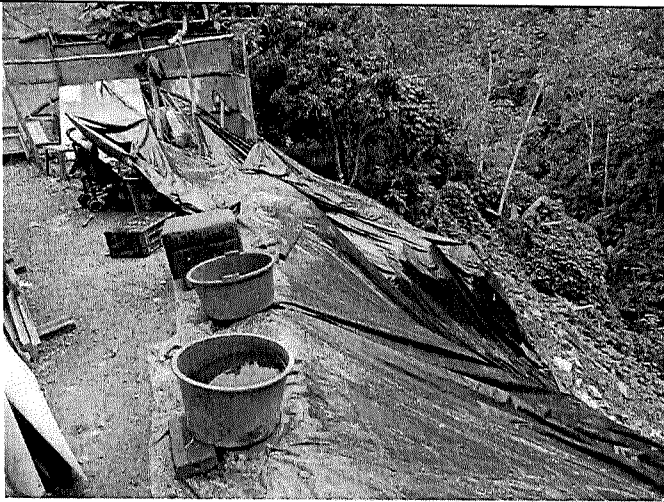
- ✓ Por parte del propietario y con ayuda de la junta de acción comunal – JAC del sector, se ha realizado la implementación de material geosintético (*plástico negro de polipropileno*) sobre el talud afectado, esto con el fin de evitar que diversos factores, sigan produciendo deslizamientos de tierra, procesos de erosión en ocasión a las precipitaciones que puedan caer en el sector.

Fotografía 3. Implementación de material geosintético

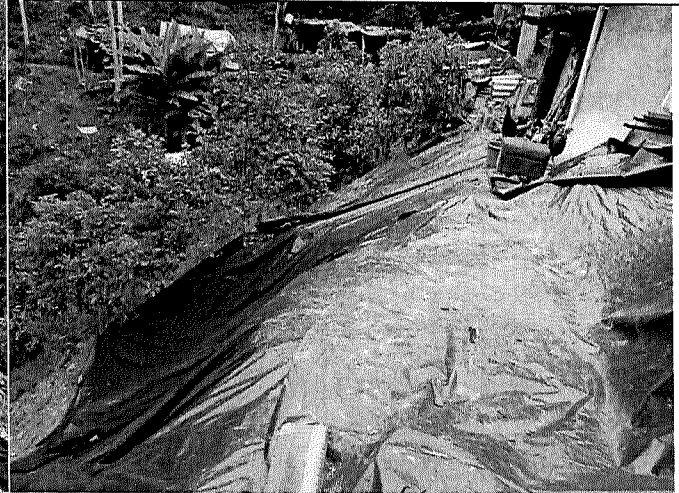
Fotografía 4. Implementación de material geosintético

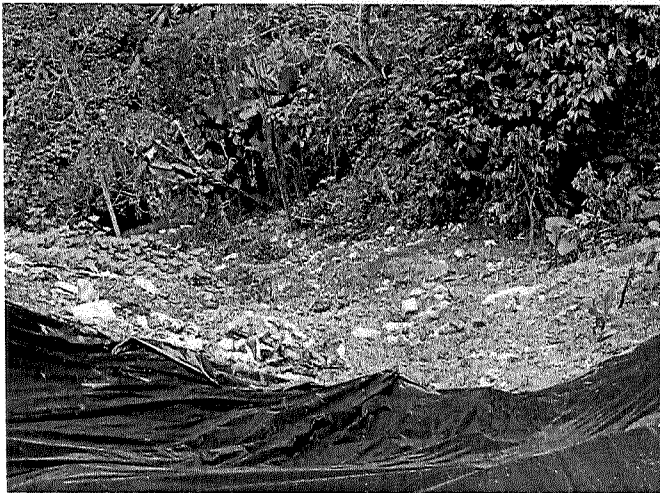
- ✓ De otra parte en la visita se evidencia que sobre el talud en mención se desarrollan actividades que tienen que ver con depósitos de escombros y basuras.

Fotografía 5. Depósitos de escombros y basuras

- ✓ Se invita a los habitantes de las viviendas circundantes a la ladera, no arrojar basuras ni desechos orgánicos sobre el mismo y realizar una debida limpieza, ya que esto ayudara a que el suelo no pierda sus propiedades.

- ✓ Se recomienda a la comunidad informar a la policía nacional cuando sobre el predio se desarrollen actividades que tengan que ver con depósitos de escombros, basuras y demás en cumplimiento de la ley 1801 de 29 de julio de 2016, por la cual se expide el Código Nacional de Policía y Convivencia.

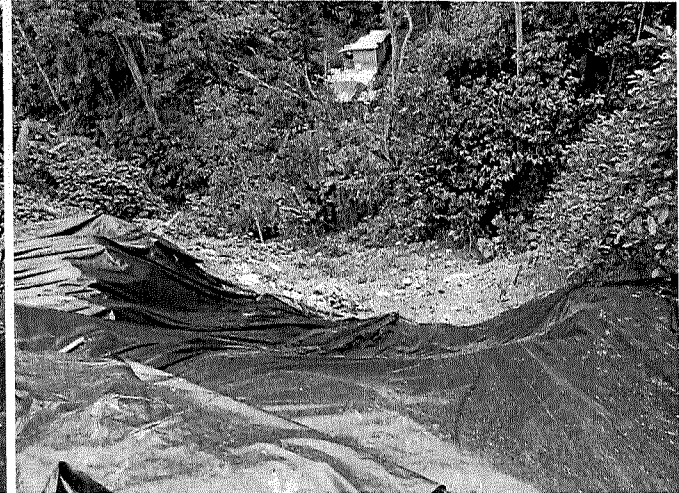
Fotografía 6. Depósitos de escombros y basuras
