Asunto: Respuesta a los radicados de entrada CDMB No. 18238 y 18819 de 2024.

Visita técnica realizada el día 27 de septiembre de 2024:

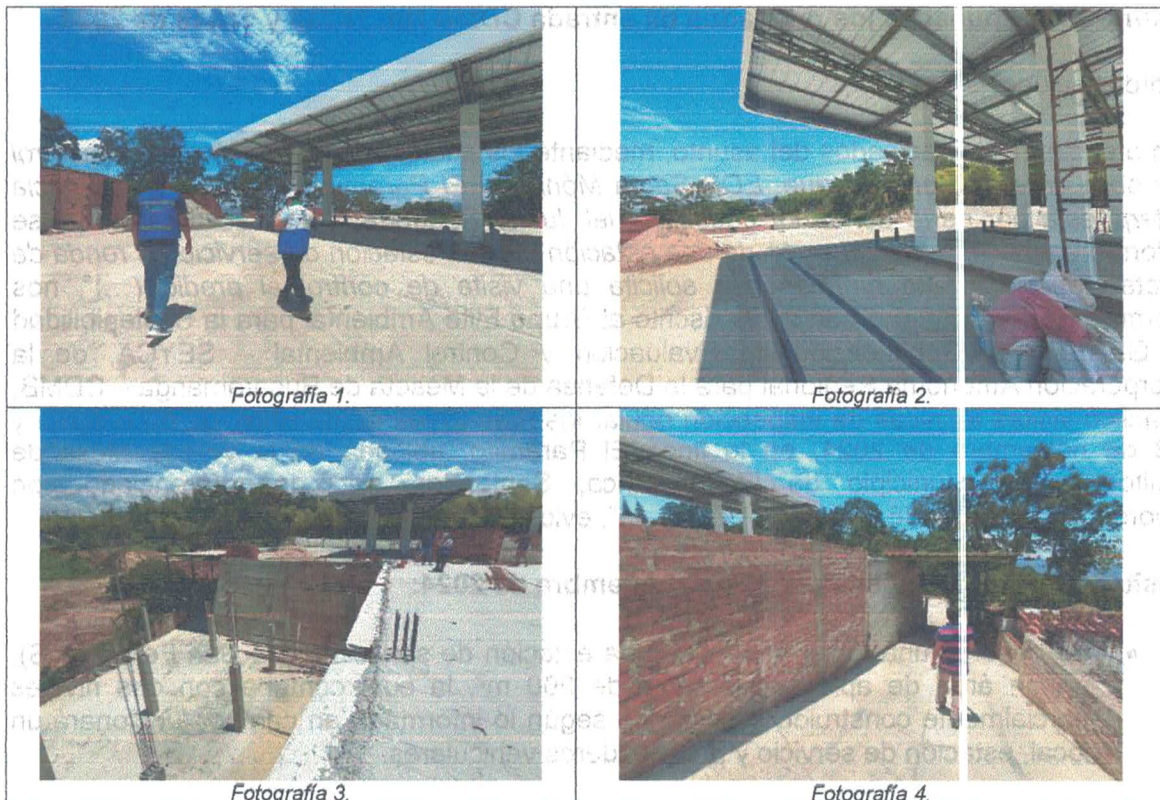
- Se observó una construcción de una estación de servicio (EDS San Felipe SAS), en un área de aproximadamente de 200 m², la cual contaba con dos niveles parcialmente construidos, en donde según lo informado en campo, funcionará un local, estación de servicio y parqueaderos vehiculares.
- Se evidenció una valla informativa de la Curaduría Urbana No. 2 de Floridablanca, en donde se otorgó licencia de urbanización y construcción mediante Resolución 68276-2-23-0135 del 28 de junio de 2023, para el lote Paramito, vereda Mese de Ruitoque, lote 1, etapa 1 (comercio).

- En uno de los linderos del predio se observó construcción de unidades sépticas, las cuales no se encontraban en funcionamiento al momento de la inspección ocular.

- Según lo informado por el señor Rafael Castellanos, quien atendió la visita, la obra se encontraba inactiva hace aproximadamente 1 mes.
- Respecto a la construcción en ronda de protección, en la parte posterior del sitio donde se realiza la intervención, discurre una fuente hídrica que presenta cambio en su dinámica (infiltración del flujo de agua), por lo que se desconoce su cauce natural, razón por la cual, el personal de la CDMB, se desplazó a los predios contiguos, con el fin de acceder al cuerpo de agua y verificar la distancia entre la construcción y la fuente hídrica; sin embargo, los propietarios de los predios no permitieron el acceso, por lo que no fue posible verificar el comportamiento de dicha fuente y los aislamientos de la fuente hídrica respecto de la obra.

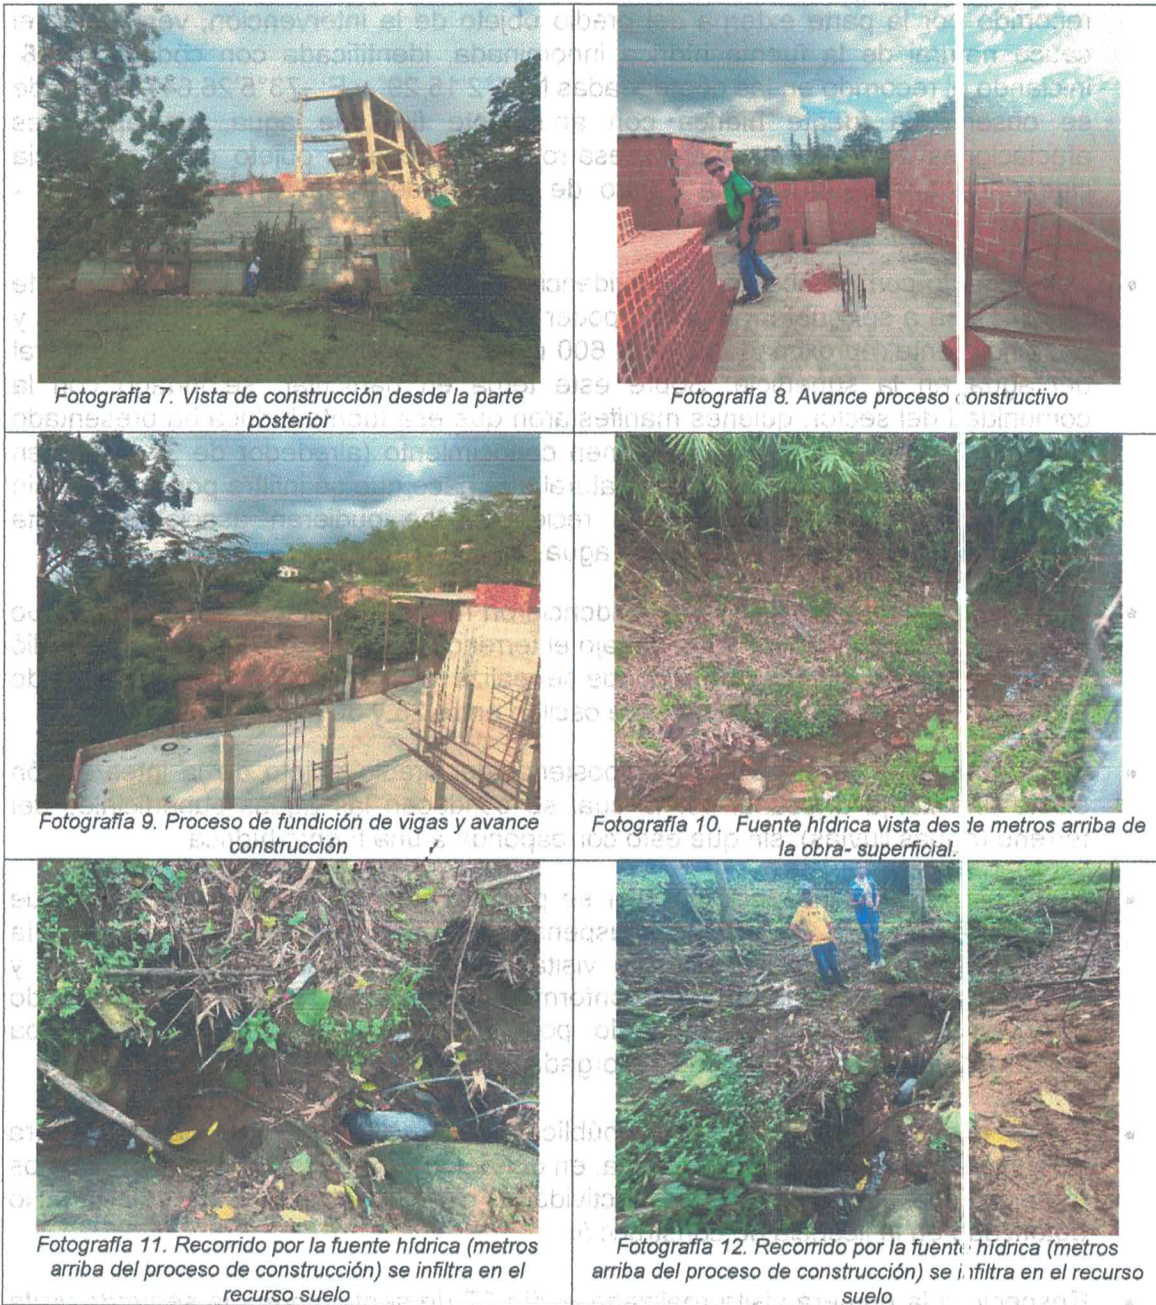
- Se realizó una segunda visita técnica de inspección ocular, en donde se efectuó un recorrido por la parte externa del predio objeto de la intervención, verificando el cauce natural de la fuente hídrica innominada, identificada con código **20616**, iniciando el recorrido en las coordenadas N: 7°2'15.29" y E: -73°5'26.64", en donde se observó la fuente hídrica con abundante flujo de agua, sin aparentes afectaciones ambientales por el desarrollo del proyecto objeto de la denuncia ciudadana que se desarrolla dentro de las coordenadas N: 7°2'16.28" y E: -73°5'25.45".

- Continuando con el recorrido, se evidenció que en un punto del terreno la fuente hídrica pasa a ser subterránea, sin poder evidenciar el flujo superficial de agua, y posteriormente, aproximadamente a 600 metros vuelve a aparecer el flujo natural del agua en la superficie. Sobre este tema en particular, se indagó con la comunidad del sector, quienes manifestaron que esa fuente hídrica ha presentado este comportamiento desde que tienen conocimiento (alrededor de 30 años), en donde ella presenta una condición natural que hace que se infiltre por el suelo, sin que se observaran intervenciones recientes que pudieran asociarse a esta condición que presenta el cuerpo de agua.

- Durante el recorrido realizado se evidenciaron huecos en el terreno y piedras que dan evidencia del paso de agua debajo el terreno. Desde estos puntos se procedió a tomar distancia, hasta la zona donde se realiza la construcción de la EDS, dando como resultados unas distancias que oscilan entre 25 y 30 metros.

- En la zona perimetral de la parte posterior del predio objeto de la intervención existe una zanja artesanal por la cual se conducen las aguas superficiales del terreno (aguas lluvias), sin que esto corresponda a una fuente hídrica.

- Respecto a la primera visita realizada el día 27 de septiembre y la segunda visita del día 02 de octubre de 2024, se logró apreciar un avance significativo en el proceso de construcción, lo que da evidencia que las actividades continuaron.

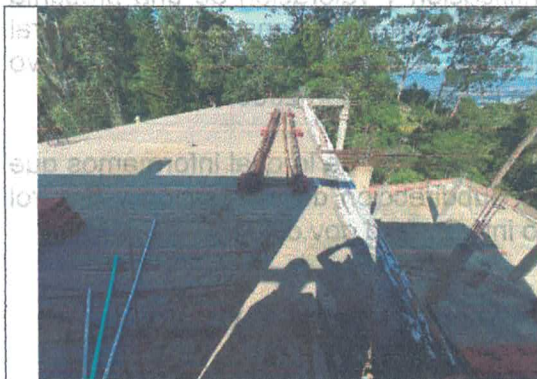
- Se observó que en el sitio se dio continuidad al proceso de construcción de la estación de servicio (EDS San Felipe SAS), la cual contaba con dos niveles parcialmente construidos, observando en el segundo nivel fundición de placa en concreto en la parte posterior del predio, la cual se encuentra ubicada en una zona categorizada como Rondas de Protección hídrica, según la zonificación ambiental POMCA Alto Lebrija.
- La inspección ocular se realizó de manera conjunta con la Policía Nacional – Grupo de Carabineros y Protección Ambiental.

Fotografía 13. Proceso constructivo en ronda de protección hídrica.

De igual manera, se verificó que las intervenciones por la construcción en mampostería se encuentran dentro de la zonificación ambiental POMCA Alto Lebrija, cuyos puntos se ubican en un área categorizada como **Ronda de Protección hídrica**, las cuales se constituyen en zona de especial importancia ecológica, que tienen como fin permitir el normal funcionamiento de las dinámicas hidrológicas, geomorfológicas y eco-sistémicas propias de dichos cuerpos de agua y constituyen una determinante ambiental.

Conforme a lo expuesto y teniendo en cuenta la comunicación emitida por parte de la alcaldía municipal de Floridablanca y la zonificación ambiental POMCA Alto Lebrija, en donde se define que parte de las intervenciones realizadas con ocasión al proceso constructivo de la EDS, se realizaron en un área categorizada como ronda de protección, se consideró pertinente **imponer medida preventiva No. 49 de fecha 08 de noviembre de 2024**, consistente en la suspensión temporal de actividades de construcción dentro de la ronda de protección de la fuente hídrica innominada, identificada con código **20616** y se elaboró el respectivo informe técnico para la identificación y valoración de una presunta afectación y/o infracción ambiental el cual se remitió al Grupo de Defensa Jurídica Integral de la CDMB, con el fin de que se estudie la viabilidad de iniciar proceso administrativo sancionatorio, de conformidad con lo establecido en la Ley 1333 de 2009.

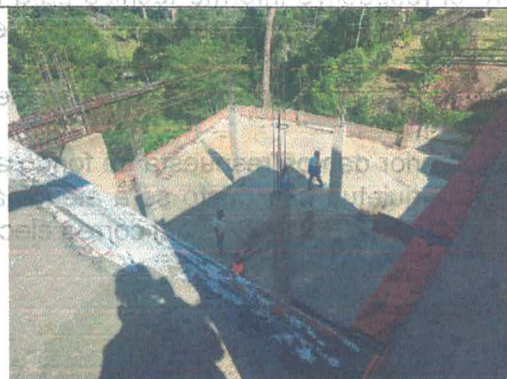
Fotografía 14. Área del proceso constructivo realizada en ronda de protección.

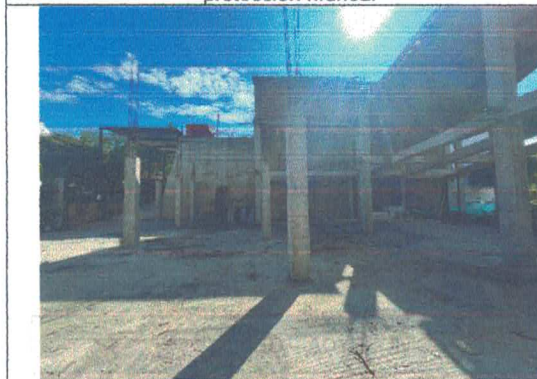
Fotografía 15. Área del proceso constructivo realizada en ronda de protección.

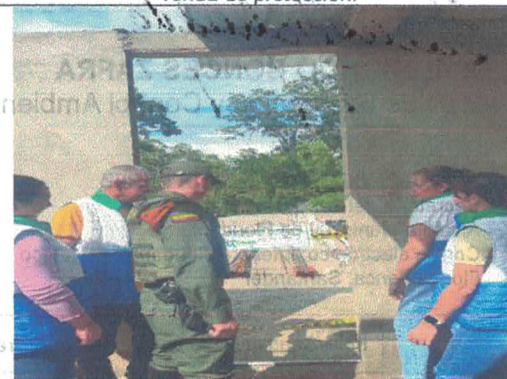
Fotografía 16. Imposición de medida preventiva
