CDMB L19006  
19NOV'24 15:40

**Asunto: Respuesta al radicado de entrada CDMB No. 17982 de 2024.**

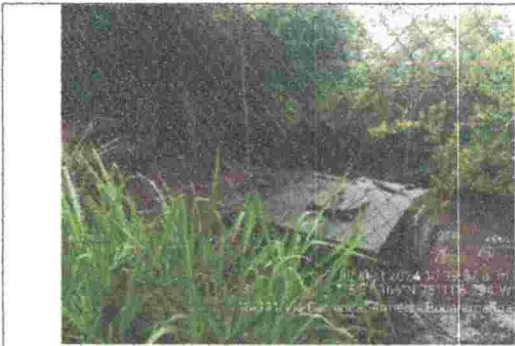
Fotografía 1. Acueducto veredal.

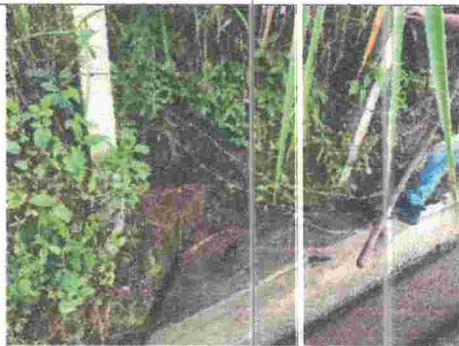
Fotografía 2. Ingreso a la bocatoma del acueducto veredal.

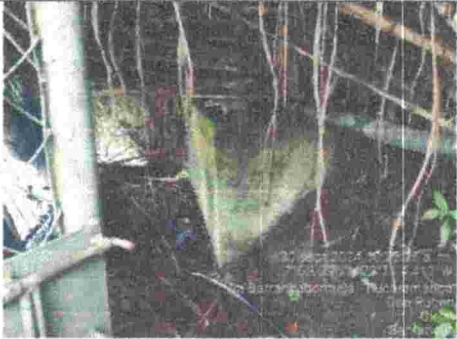
Fotografía 5. Tanque de almacenamiento.

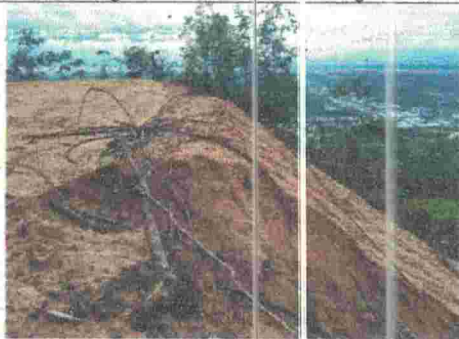
- Se observa un movimiento en masa (derrumbe) debido a efectos climatológicos, a la falta de estabilización de taludes, compactación del terreno y a la falta de manejo de aguas de escorrentía, que a su vez han causado erosión.

Fotografía 6. Signos de erosión.

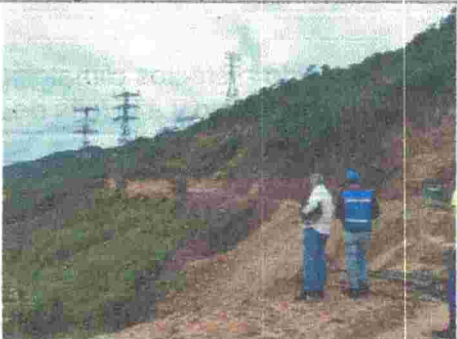
Fotografía 7. Movimiento en masa.

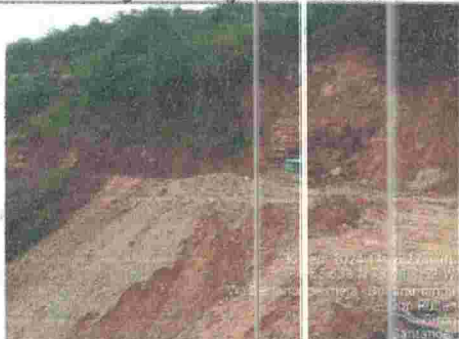
Fotografía 8. Movimiento en masa.
