CDMB_19645

Asunto: Respuesta a los radicados de entrada CDMB No. 17126 y 21823 de 2024.

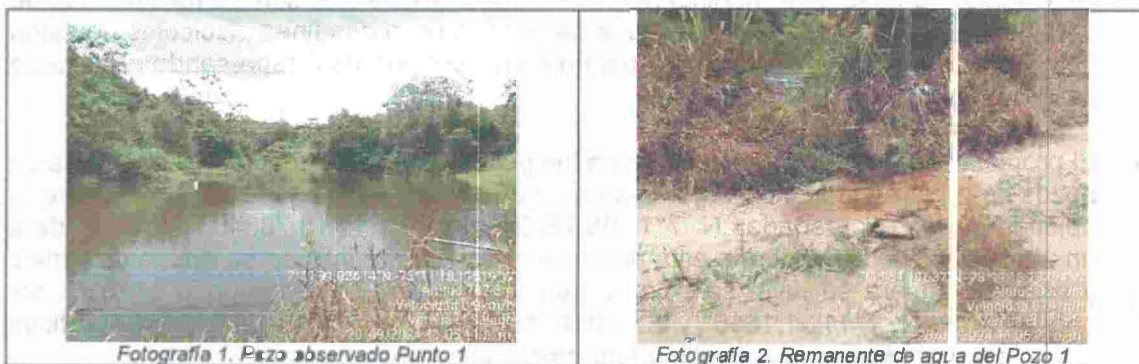
- El propietario realiza acompañamiento a los puntos donde se observa la existencia de pozos de agua en el sector argumentando que el pozo de mayor extensión (Punto 1) ubicado en las coordenadas N: 7°11'25.7539" y E: - 73°11'13.78346" corresponde a un nacimiento de agua donde ésta aflora constantemente incluso en época de estiaje y una vez supera su nivel sale un remanente que cae a un segundo pozo en las coordenadas N: 7°11'31.1616" y E: -73°11'18.12895" y a un canal natural que fluye hacia la quebrada Las Lajas. (Ver fotografías 1 y 2, 3 y 4).

Fotografía 1. Pozo observado Punto 1

Fotografía 2. Remanente de agua del Pozo 1

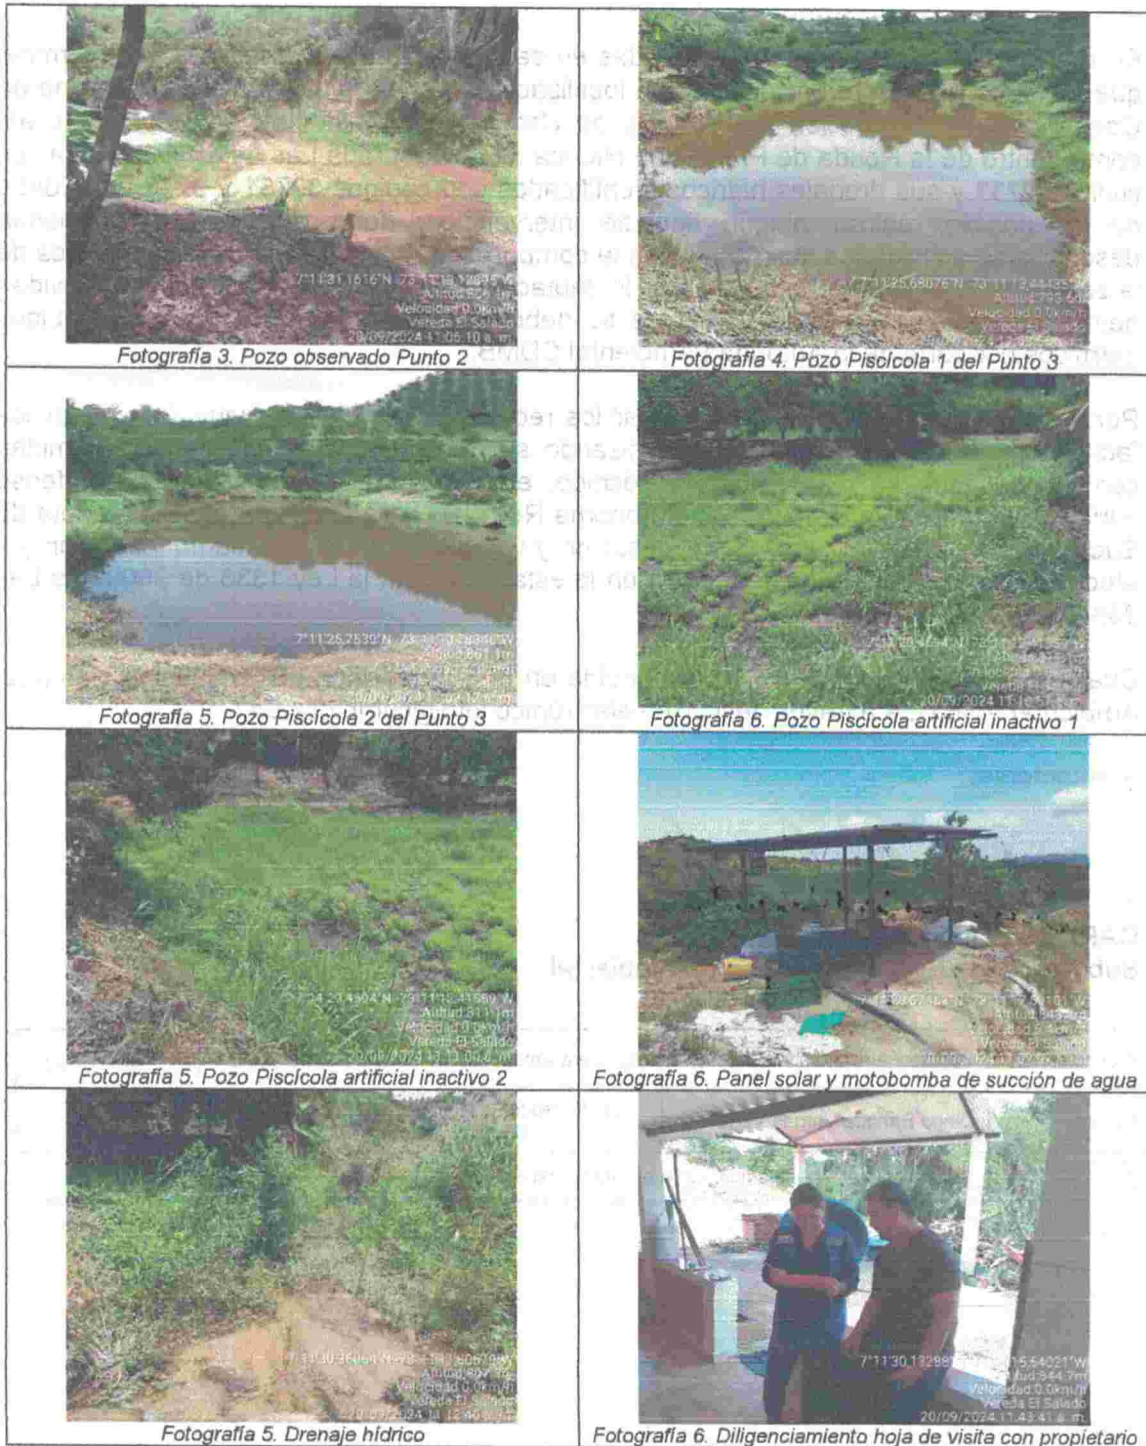
- De igual manera se observaron dos pozos en las coordenadas N: 7°11'25.68076" y E: - 73°11'13.44485" que actualmente se usan para piscicultura donde según lo manifestado por el propietario el nivel del agua también se mantiene por nacimientos de agua. (Ver fotografías 5 y 6).

7°11'29.4594" y E: - 73°11'12.41559" también se encontraron 02 áreas excavadas con presencia vegetativa donde según lo expresado por el propietario realizaba actividades de piscicultura pero actualmente están inactivas debido a un hongo adquirido en los peces, por lo cual los desocuparon y se encuentran realizándoles un proceso de limpieza y desinfección para dentro de tres meses volver a ponerlos en funcionamiento, especificando que estos dos pozos si son artificiales y el agua es derivada del pozo más grande (Punto 1).

- Al indagar al señor Darío Pinzón sobre el permiso de Concesión de aguas para realizar el aprovechamiento del recurso en su predio, manifestó no contar con él por lo cual se le realizó la observación de que para poder abastecerse de agua ya sea para uso doméstico o para el riego de sus cultivos; independientemente de que los lagos o afluentes se encuentren dentro de su propiedad debe contar con permiso de concesión de agua para lo cual debe realizar el trámite correspondiente ante la Autoridad Ambiental CDMB so pena de incurrir en una infracción ambiental.
