Asunto: Respuesta al radicado de entrada CDMB No 7512 de 2024.

En atención al radicado del asunto, mediante el cual se informa acerca de *“vertimiento de aguas residuales no domésticas ARnD al recurso suelo directamente, que provienen de la caballeriza Villa Santiago (...)”*, nos permitimos comunicarle que personal adscrito al Grupo Élite Ambiental para la Sostenibilidad – GEA, de la Subdirección de Evaluación y Control Ambiental – SEYCA, de la Corporación Autónoma Regional para la Defensa de la Meseta de Bucaramanga – CDMB, practicó visita técnica de inspección ocular el día 02 de julio de 2024 en la caballeriza Villa Santiago, ubicada en la vereda Ruitoque del municipio de Piedecuesta, Santander, sitio georreferenciado con coordenadas **N: 7°0'13.25"** y **E: - 73°5'53.67"**, en donde se encontró lo siguiente:

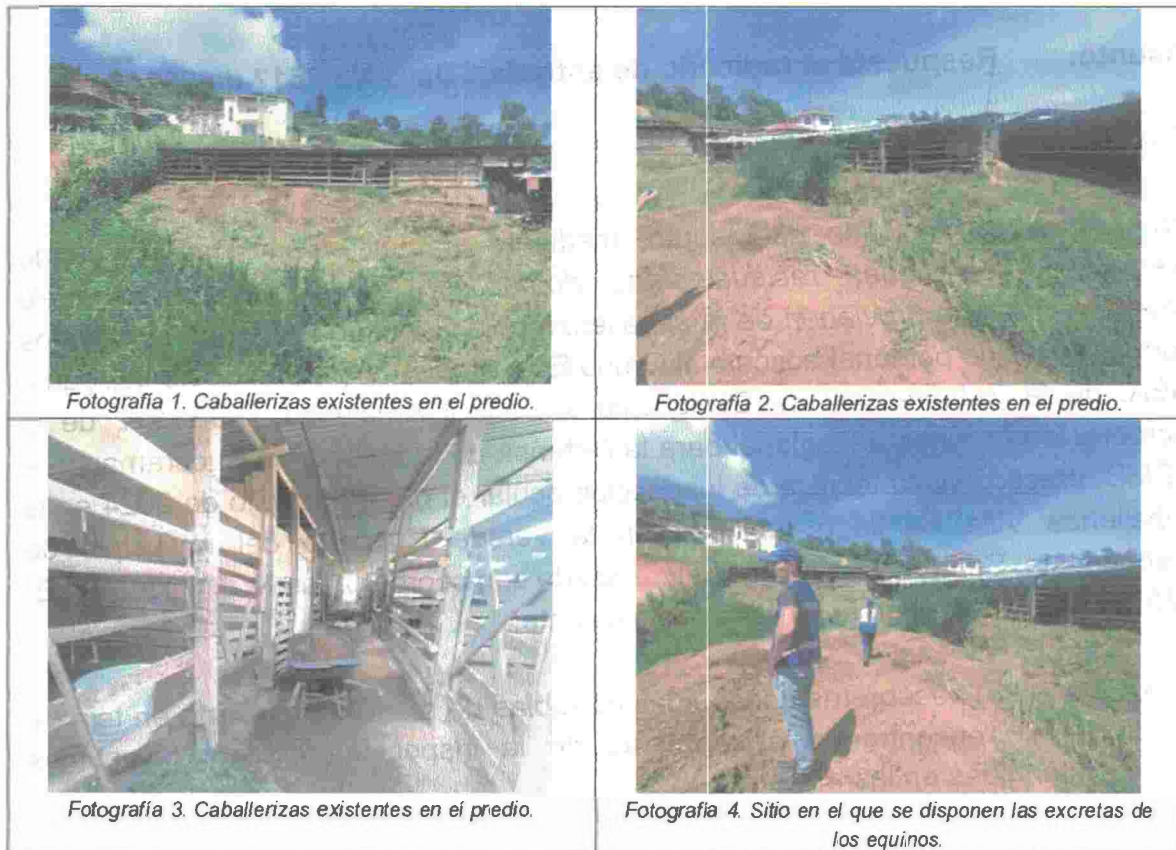
- Tres (03) pesebreras construidas en tablas de madera y cubierta en teja de Eternit, encontrando al momento de la inspección ocular 86 equinos distribuidos en las mismas.
- Se observó que los equinos estaban en cama seca (acerrín), informando la persona que atendió la visita, señor Venis Zabala, que todos los días recogen la cama y la disponen en un punto del terreno (a cielo abierto), en donde se deja durante aproximadamente quince (15) días y posteriormente es empacada en costales de fibra o volquetas y llevada a viveros para su comercialización.

- Se informó que para el desarrollo de la actividad, se abastecen de la Pidecuestana de Servicios, sin embargo al momento de la inspección ocular no se aportó soporte de dicha afirmación.

Por lo expuesto y con el fin de salvaguardar los recursos naturales, la CDMB realizó requerimiento al señor Jorge Édison Uribe, quien manifestó ser el responsable del predio, con el fin de que realice las acciones correspondientes que garanticen que la Pesebrera Villa Santiago no ocasione afectaciones a los recursos naturales. Una vez se cumpla el término establecido para el desarrollo de dichas acciones, esta Autoridad Ambiental realizará la respectiva verificación del cumplimiento de las mismas, de observarse incumplimiento de dicho requerimiento, se iniciarán las acciones administrativas sancionatorias a las que haya lugar, de conformidad con lo establecido en la Ley 1333 de 2009.
