Asunto: Respuesta al radicado de entrada CDMB No. 7903 de 2024.

En atención al radicado del asunto, mediante el cual informa que *“en la vereda Palogordo al lado de la pista del aeropuerto llevaron una máquina y están haciendo una represa en el nacimiento de agua, nos taparon e barro la represa autorizada por la CDMB (...)”*, nos permitimos informar que personal adscrito al Grupo Élite Ambiental para la Sostenibilidad – GEA, de la Subdirección de Evaluación y Control Ambiental – SEYCA, de la Corporación Autónoma Regional para la Defensa de la Meseta de Bucaramanga – CDMB, practicó visita técnica de inspección ocular el día 09 de julio de 2024, en la vereda Palonegro ubicada en el municipio de Lebrija, sitio georreferenciado con coordenadas N: 7°7'22.92” y E: - 73°11'4.99”, con el fin de verificar los hechos denunciados, en donde se evidenció lo siguiente:

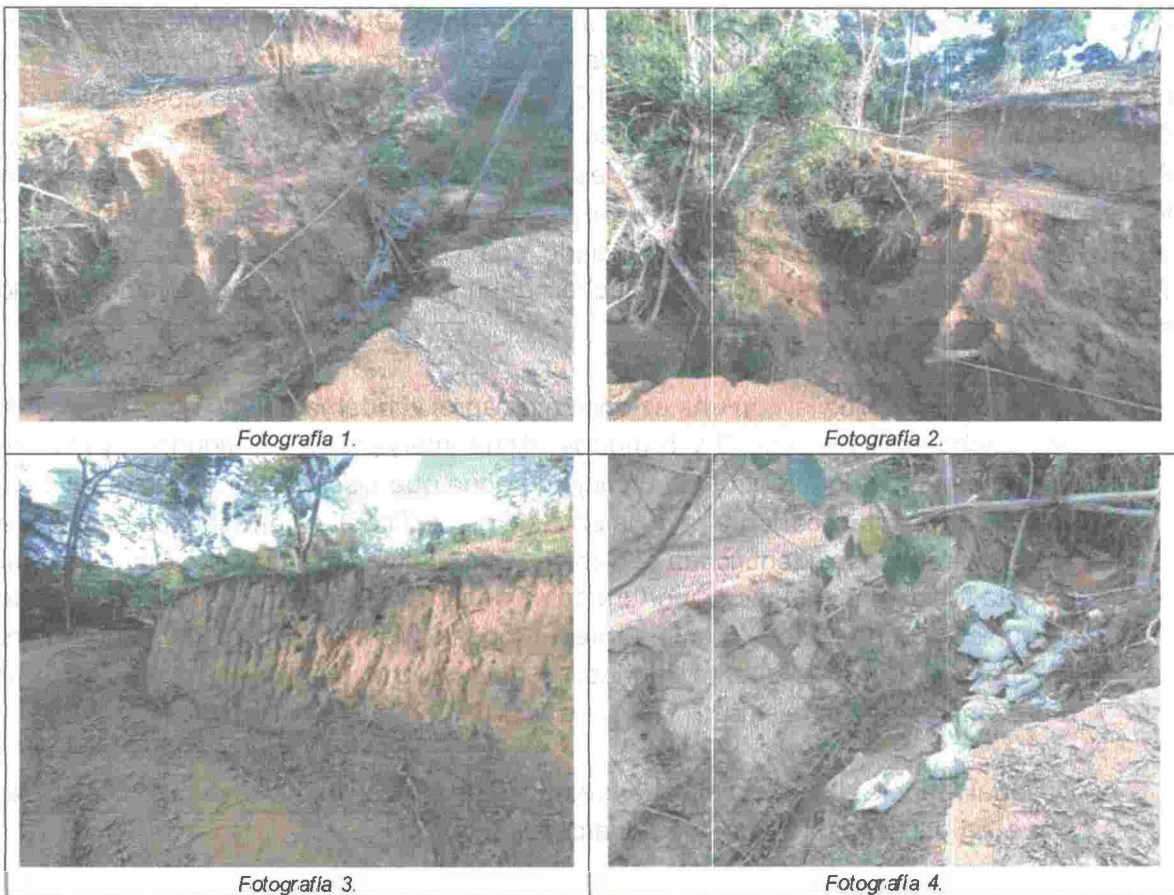
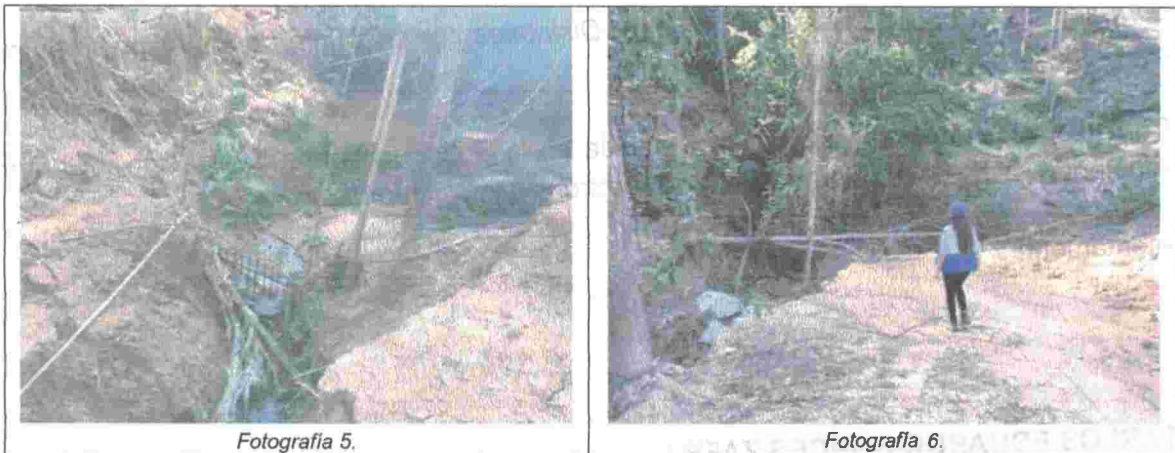
- Apertura de un eje vial con una extensión de aproximadamente 300 metros lineales, con ancho variable entre 3 y 5 metros, dicha intervención en algunos puntos se realizó a menos de 2 metros de un flujo de agua que discurre por el sector, el cual, una vez revisada la cartografía de la entidad, se verificó que corresponde a la fuente hídrica innominada, identificada con código **8012**. Al costado derecho (aguas abajo) de esta fuente, se evidenció apertura de un segundo eje vial, el cual presuntamente comunicará con el descrito anteriormente, observando en todo el trayecto arrastre de material hacia la fuente hídrica, lo que podría ocasionar obstrucción y/o represamiento de la misma.

- De igual manera, en el cauce de la fuente, se observó instalación de sacos en fibra, con el fin de represar el flujo de agua de la misma.
- En otro punto del terreno, se observó apertura de un tercer eje vial, el cual se estableció a menos de 5 metros de la fuente hídrica innominada, identificada con código **801201**, la cual comunica con la fuente hídrica innominada identificada con código **8012**, observando arrastre de material producto de los cortes hacia el cauce de la misma, lo que podría ocasionar obstrucción y/o represamiento de esta.

- Asimismo, se observó una construcción en elementos básicos, que cuenta con cerramiento en malla de galpón, soportada en horcones de madera y cubierta en lámina de zinc, en donde se evidenció almacenamiento de herramientas utilizadas en el desarrollo de las intervenciones.
- Al momento de la inspección ocular, no se encontraron personas en el sitio, por lo que no fue posible obtener información acerca del responsable de las intervenciones ni la documentación con la que cuentan para el desarrollo de las actividades.

Por lo expuesto, esta Autoridad Ambiental, se encuentra elaborando el respectivo informe técnico para la identificación y valoración de una presunta afectación y/o infracción ambiental, el cual se remitirá al Grupo de Defensa Jurídica Integral de la CDMB, con el fin de que se estudie la viabilidad de iniciar proceso administrativo sancionatorio, de conformidad con lo establecido en la Ley 1333 de 2009, por las actividades de ocupación de cauce de las fuentes hídricas innominadas, identificadas con código **8012** y **801201** e intervención de la franja de protección de las mismas, para la apertura de ejes viales de acceso al predio en comento.

Finalmente, se considera pertinente remitir copia de la presente comunicación a la inspección de policía del municipio de Lebrija, con el fin de que se adelanten las actuaciones correspondientes frente a las actividades de movimientos de tierra efectuadas en el predio, lo anterior de conformidad con lo establecido en el Decreto 1203 de 2017, artículo 14, que modifica el artículo 2.2.6.1.4.11 del Decreto Único Reglamentario 1077 de 2015 del Sector Vivienda Ciudad y Territorio, el cual advierte que la "... *Competencia del Control Urbano*
