**Asunto: Respuesta al radicado de entrada CDMB No. 18212 de 2024.**

**Punto 1: Sitio georreferenciado con coordenadas N: 6°57'29.32” y E: -73°2'19.54”**

**Punto 2: Sitio gerorreferenciado con coordenadas N: 6°57'20.97" y E: -73°2'27.81"**

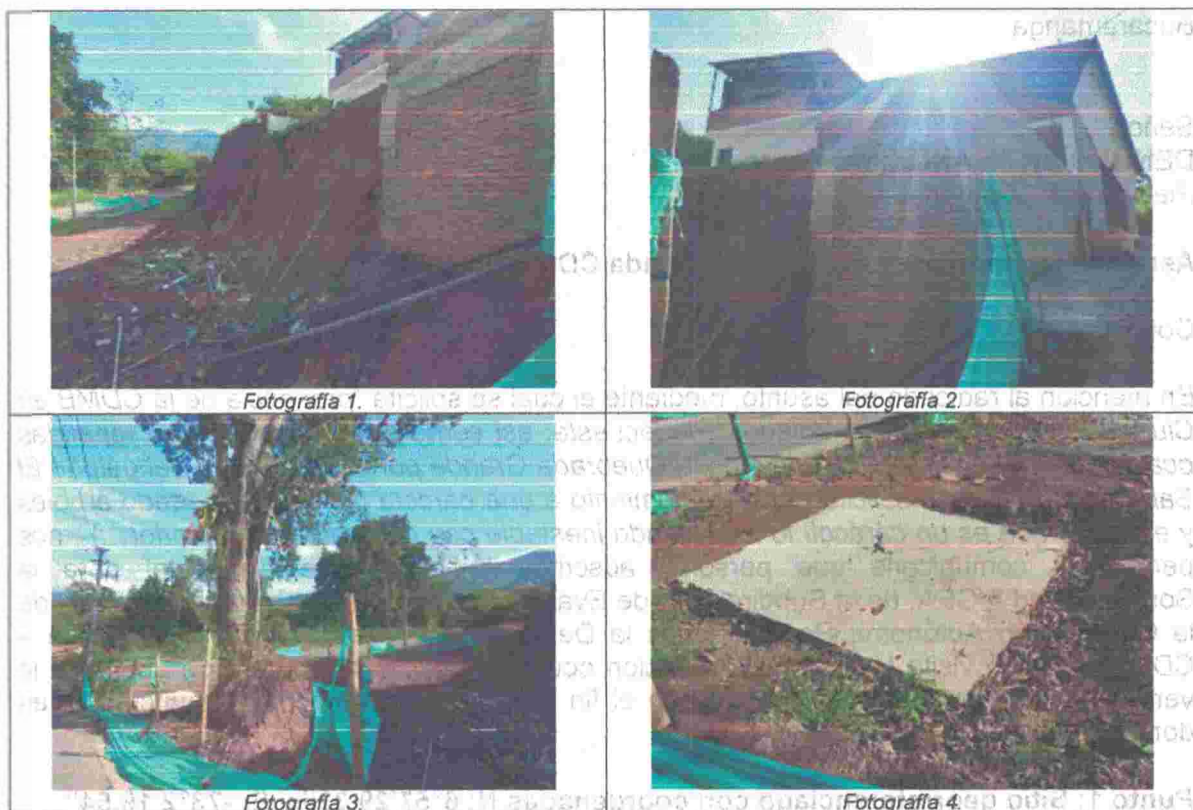
- En el lugar, se observó construcción de una edificación de 2 niveles para uso residencial en mampostería con cubierta en lámina de zinc.
- Contiguo a la construcción, se observó que en el lugar se efectuaron actividades de tierra para adecuación de terreno, generando un talud de aproximadamente 6 metros de altura, asimismo, dicha intervención se generó exposición del área radicular de un individuo de la especie Caracolí (*Anacardium excelsum*), el cual puede presentar volcamiento.
  - De igual manera, se evidenció construcción de un presunto sistema séptico, del cual no fue posible verificar las unidades con que cuenta, toda vez que se encontraba sellado.
  - Al momento de la inspección ocular, no se encontró personal en el sitio, por lo que no fue posible obtener información acerca de la documentación de legalidad con que cuentan para el desarrollo de las actividades en mención.

Por lo expuesto y con el fin de salvaguardar los recursos naturales, la CDMB realizó requerimiento al señor **FABIO PALOMINO MAYORGA**, en calidad de propietario del predio en mención, con el fin de que realice las adecuaciones correspondientes, con el objeto de impedir y evitar cualquier afectación ambiental, y se ajuste a lo establecido en la normatividad ambiental. El requerimiento en mención será objeto de verificación una vez se cumpla el plazo establecido, de observarse incumplimiento del mismo, se iniciarán las acciones administrativas sancionatorias a que haya lugar, de conformidad con lo estipulado en la Ley 1333 de 2009.

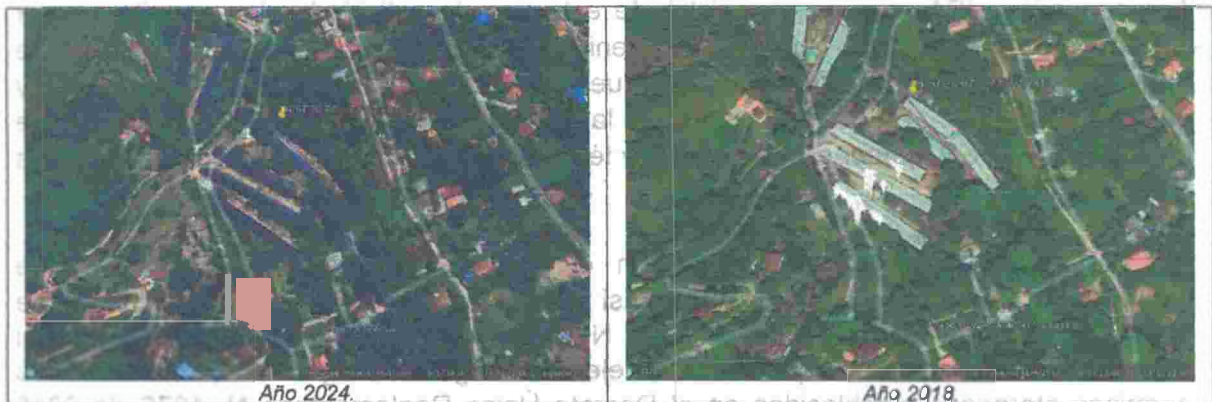
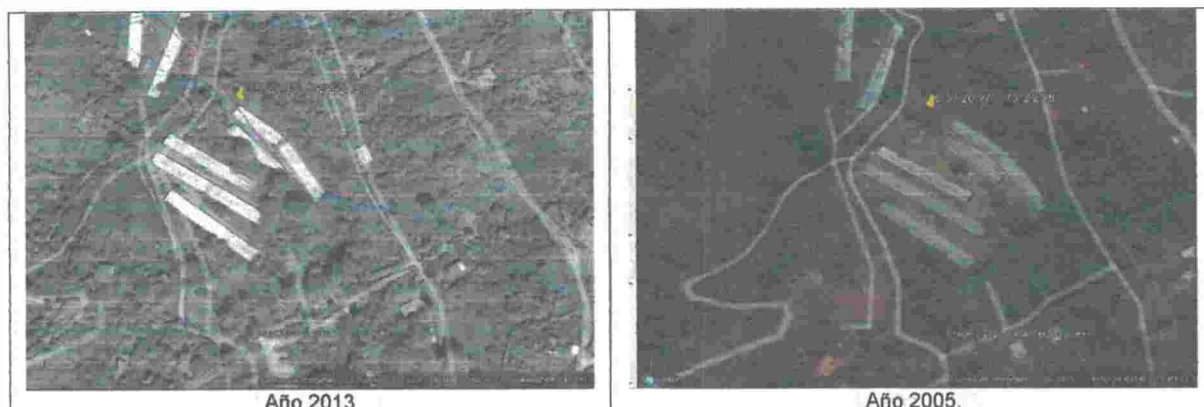
Teniendo en cuenta que algunos de los galpones se encuentran ubicados en un área categorizada como Rondas de protección hídrica, se realizó retrospectiva hasta el año 2005, utilizando la herramienta Google Earth, evidenciando que los galpones ya existían.

Por lo expuesto y con el fin de salvaguardar los recursos naturales, la CDMB realizó requerimiento al señor CÉSAR HERNÁNDEZ, en calidad de administrador de la granja en mención, con el fin de que realice las adecuaciones correspondientes, con el objeto de impedir y evitar cualquier afectación ambiental, y se ajuste a lo establecido en la normatividad ambiental. El requerimiento en mención será objeto de verificación una vez se cumpla el plazo establecido, de observarse incumplimiento del mismo, se iniciarán las acciones administrativas sancionatorias a que haya lugar, de conformidad con lo estipulado en la Ley 2387 de 2024.
