CDMB_09597

Asunto: Respuesta a los radicados de entrada CDMB No. 7305 y 7307 de 2024.

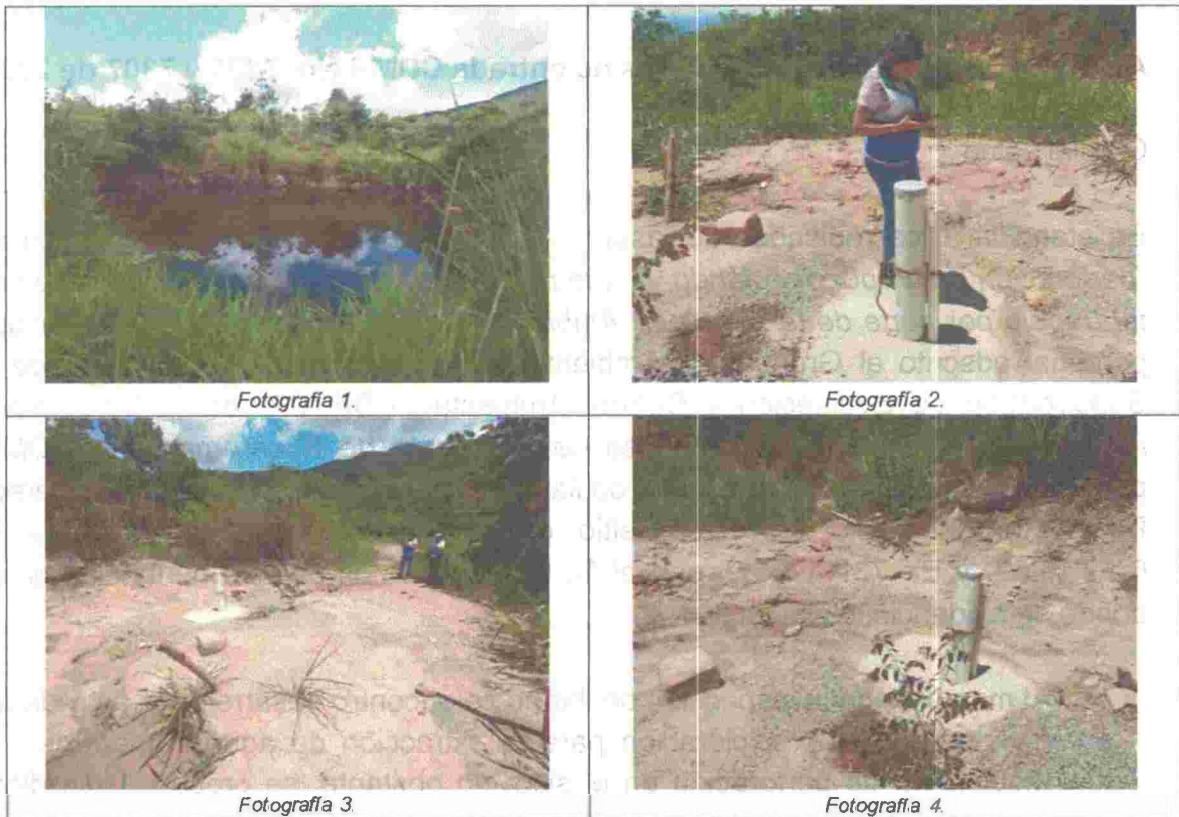
- Al momento de la inspección ocular no se encontró desarrollo de actividades de prospección y exploración para la extracción de agua subterránea, ni maquinaria de perforación en el sitio; no obstante, se presume que dicha actividad se había realizado anteriormente, toda vez que se observó tubería pvc de 4 pulgadas, que sobresalía de la superficie del terreno, a través del cual presuntamente se realiza extracción del agua subterránea.
- De igual manera, se observó conformación de un jagüey, de lo cual, una vez revisada la cartografía de la entidad, se verificó que se realizó en el cauce de la fuente hídrica denominada Quebrada Las Cruces, identificada con código **159**.

- Al momento de la inspección ocular, no se encontraron personas en el sitio, por lo que no fue posible obtener información acerca del responsable de las intervenciones realizadas.

Por lo expuesto, esta Autoridad Ambiental, se encuentra elaborando el respectivo informe técnico para la identificación y valoración de una presunta afectación y/o infracción ambiental el cual se remitirá al Grupo de Defensa Jurídica Integral de la CDMB, con el fin de que se estudie la viabilidad de iniciar proceso administrativo sancionatorio, de conformidad con lo establecido en la Ley 1333 de 2009, por las actividades de ocupación de cauce de la fuente hídrica denominada Quebrada Las Cruces identificada con código **159** y actividades de prospección y exploración sin contar con los respectivos permisos otorgados por parte de esta Autoridad Ambiental.
