Bucaramanga

CDMB_20070

Asunto: Respuesta al radicados de entrada CDMB No. 21407 y 21457 de 2024 y No Vital 0600000000000185080 del 06/11/2024.

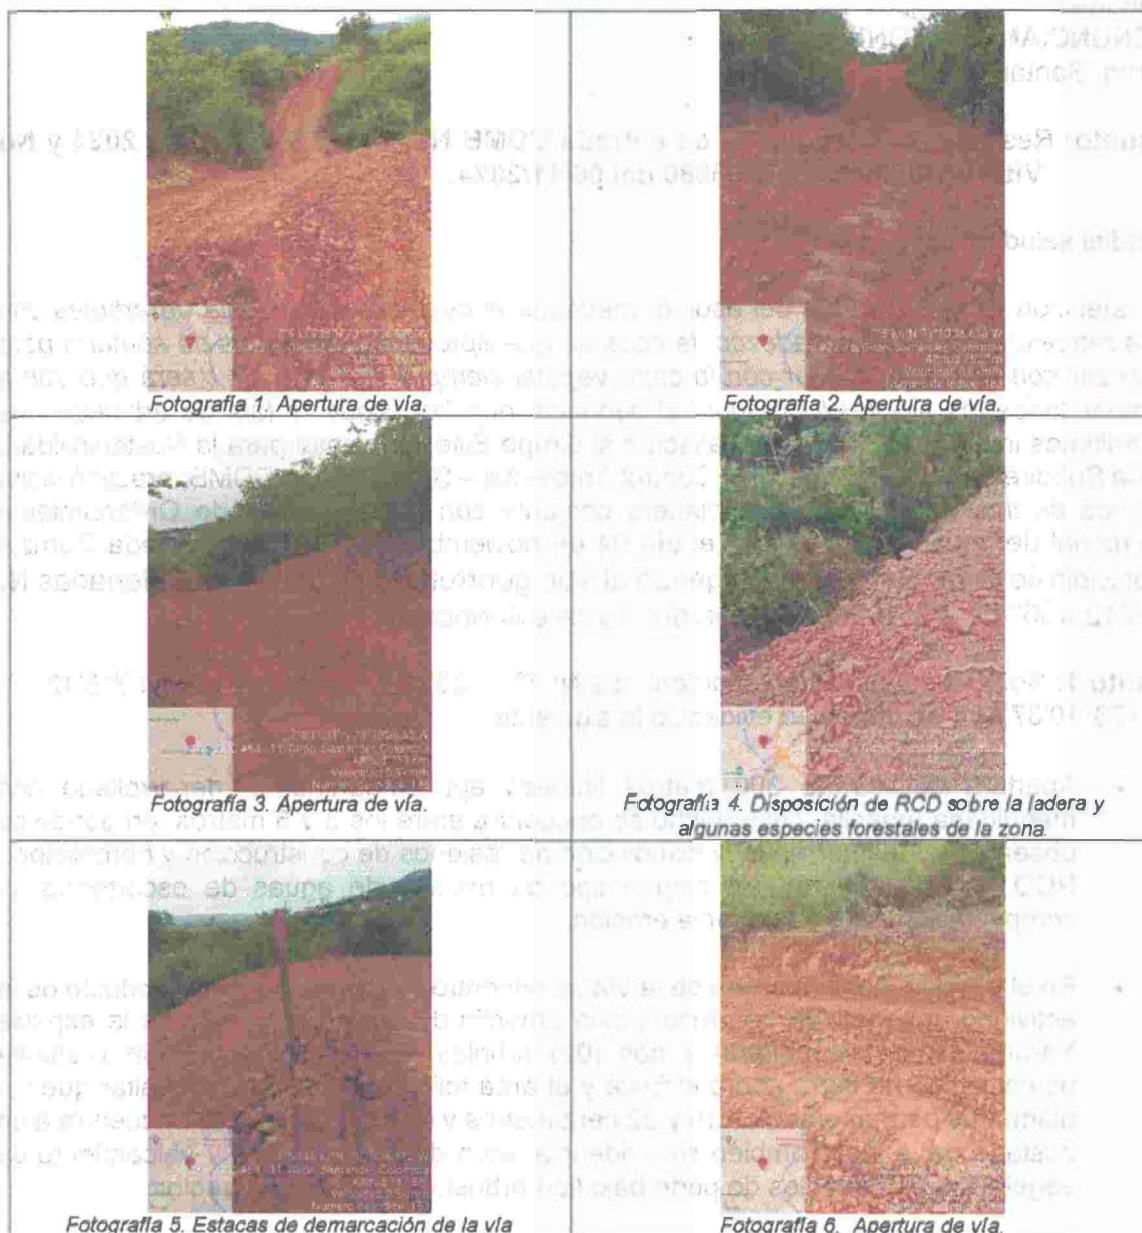
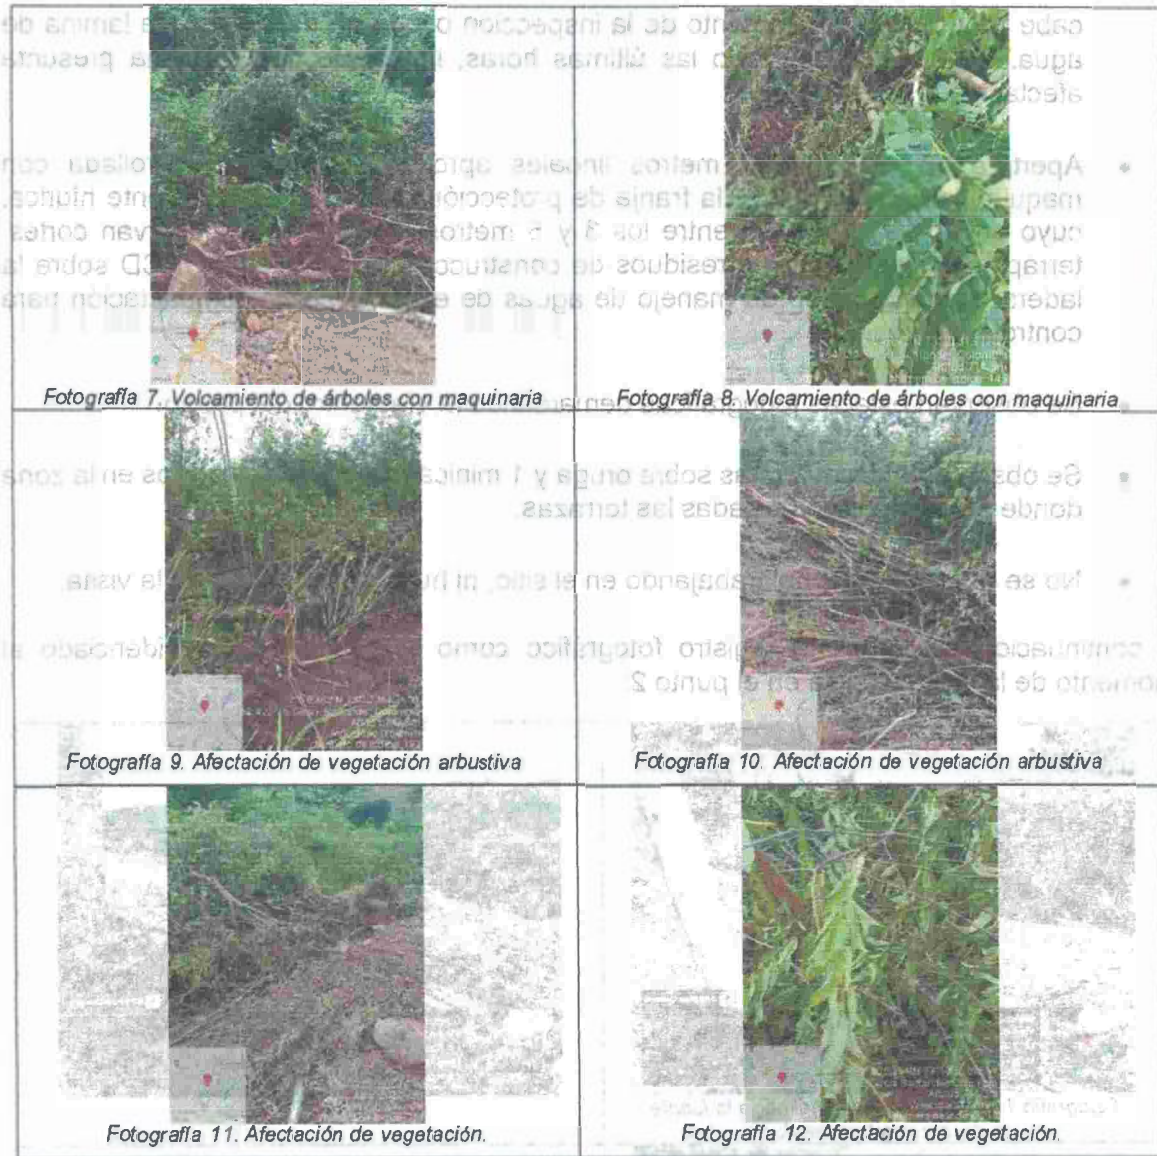
- Apertura de vía de 300 metros lineales aproximadamente, desarrollada con maquinaria amarilla, cuyo ancho se encuentra entre los 3 y 5 metros; en donde se observan cortes, terraplén y disposición de residuos de construcción y demolición - RCD sobre la ladera, sin ningún tipo de manejo de aguas de escorrentía, ni compactación para controlar la erosión.

- En el trayecto de la apertura de la vía se encontró volcamiento como producto de la actividad desarrollada con maquinaria amarilla de dos (02) árboles de la especie Yarumo (*Cecropia peltata*) y dos (02) árboles sin identificar ya que presenta acumulación de tierra sobre el fuste y el área foliar, es importante resaltar que los diámetros oscilan entre los 10 y 22 centímetros y que la biomasa se encuentra a un costado de la vía. También se evidencia retiro de capa vegetal y volcamiento de vegetación de especies de porte bajo tipo arbustivas nativas del sector.

- Se observa que el RCD de la intervención está dispuesto sobre el área basal de algunas especies forestales y vegetación nativa de la zona, lo que puede ocasionar asfixia de las mismas.

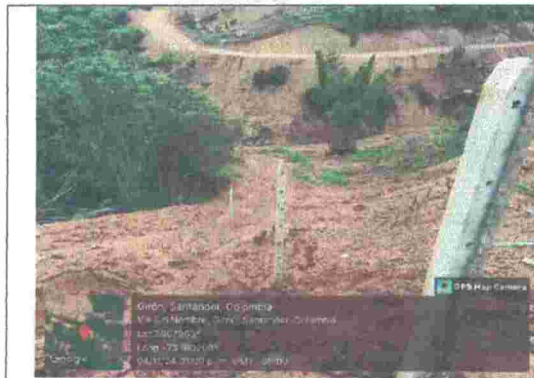
Fotografía 13. Arrastre de material hacia la fuente hídrica y apertura de vía.

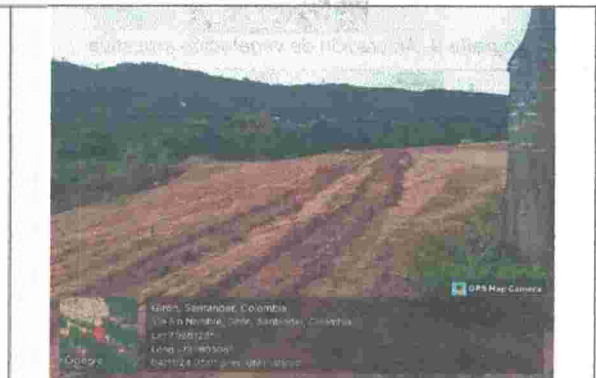
Fotografía 14. Terraza 1.

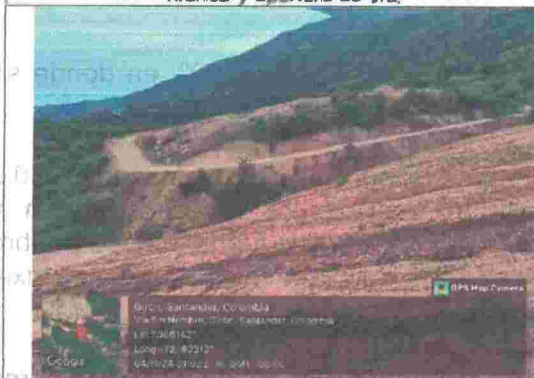
Fotografía 15. Apertura vía y terraza 2.

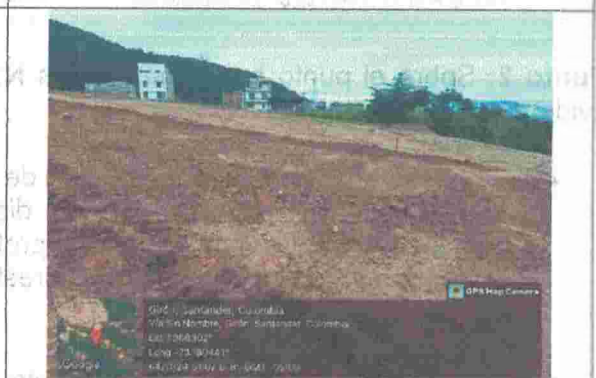
Fotografía 16. Terraza 1 y estacas topográficas.

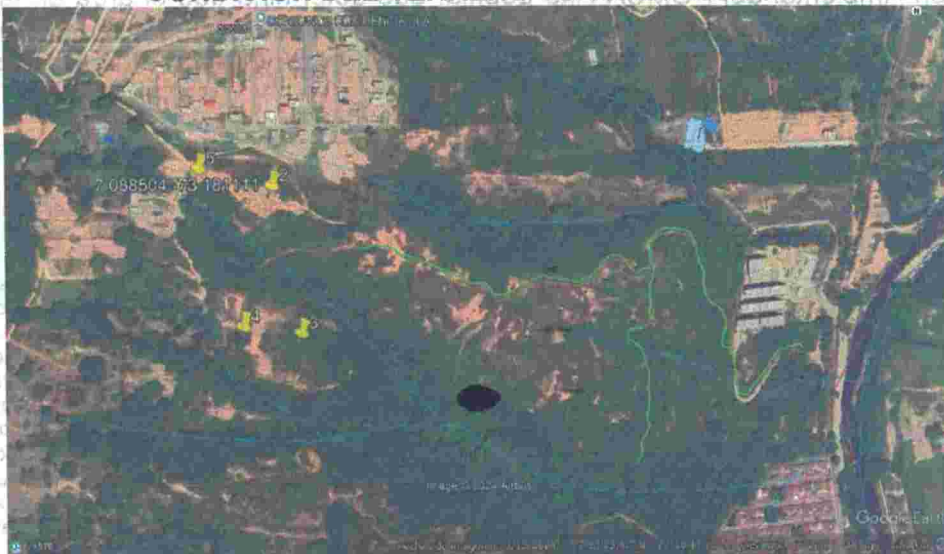
CONDICIÓN DEL TERRENO EL 15/MARZO/2024

Ahora bien, se utilizó la herramienta Google Earth, en donde se corroboró que las intervenciones se realizaron después del 15 de marzo de 2024; teniendo en cuenta las condiciones actuales del sitio objeto de intervención, se evidencia los cambios que ha presentado el terreno, pues según la imagen satelital, el lugar presentaba cobertura vegetal, la cual fue retirada, tal y como se presenta a continuación:

Fuente: Google Earth— condiciones del terreno 15 de marzo de 2024

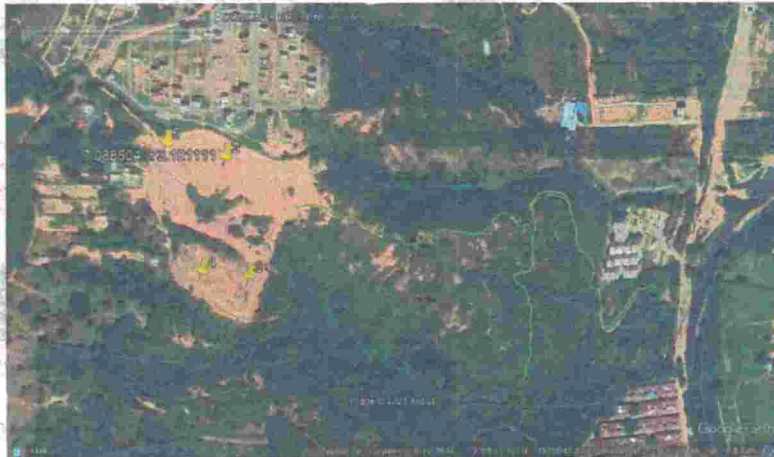
CONDICIÓN DEL TERRENO 17/OCTUBRE/2024

Fotografía No. 7. Condiciones del terreno 17 de octubre de 2024
