CDMB_10355

Asunto: Respuesta al radicado de entrada CDMB No. 10966 de 2024.

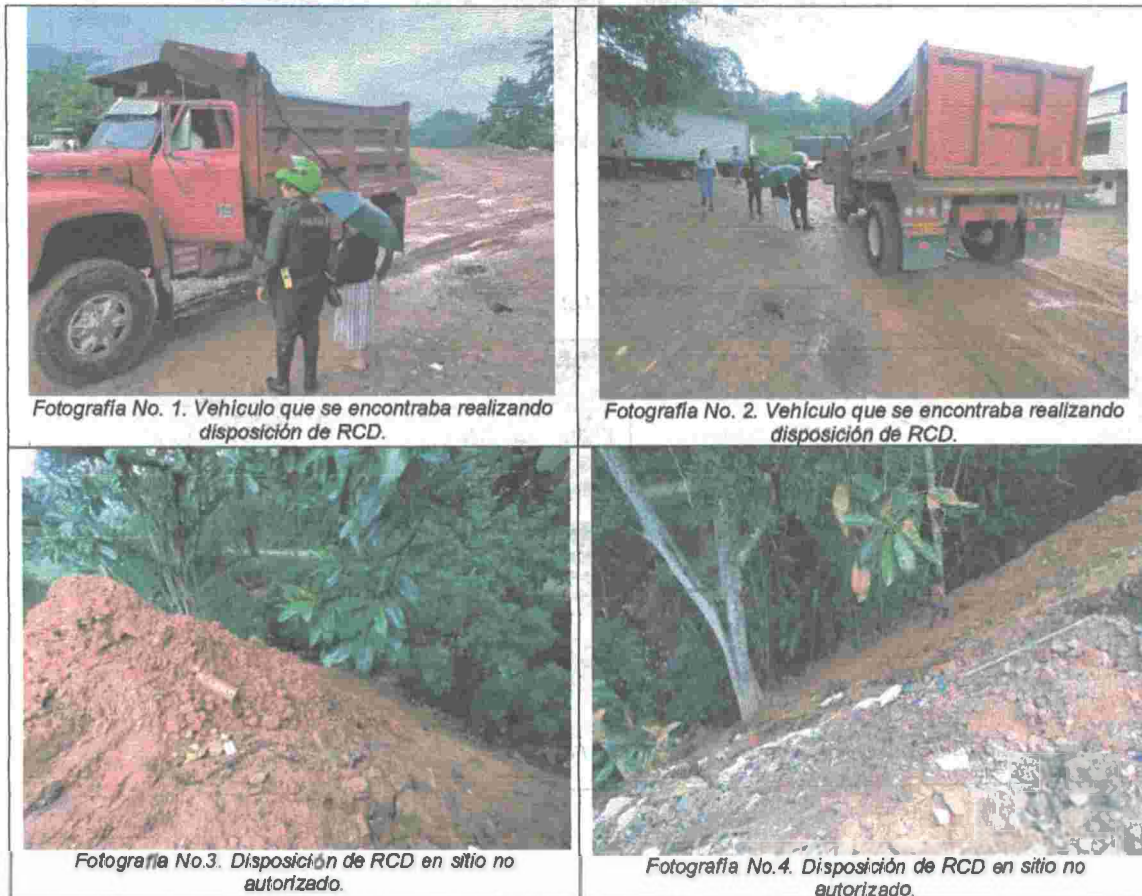
- Una volqueta color rojo con placa XKD 906, realizando descarga de residuos de construcción y demolición – RCD en un costado del predio en sitio no autorizado, incumpliendo lo consagrado en la Resolución 472 de 2017 y Resolución 1257 de 2021, sin ninguna medida de control y/o contención y sin contar con obras mínimas de ingeniería, ni control de aguas de escorrentía que impida el arrastre de material hacia la parte inferior del predio, ocasionando que dicho material llegue hasta un flujo de agua que discurre por el sector, el cual una vez revisada la cartografía de la entidad se obtuvo que corresponde a la fuente hídrica in nominada y se identifica con código **12610**.

- El sitio que está siendo objeto de intervención corresponde a un área aproximada de **400 m²** conformando altura de relleno de aproximadamente 12 metros. Cabe mencionar que esta situación ya había sido objeto de verificación el día 26 de mayo de 2023, en donde se advirtió por parte de este **Autoridad**

- Como resultado de la visita técnica, se consideró pertinente imponer medida preventiva No. 24 del 17 de julio de 2024, consistente en la suspensión temporal de actividades de disposición de residuos de construcción y demolición – RCD en sitio no autorizado, sitio georreferenciado con coordenadas N: 7°4'19.27" y E: -73°5'9.98", con lo cual se intervino la fuente hídrica innominada, con código **12610**, así como por la intervención de la franja de protección de la fuente hídrica denominada Quebrada Suratoque, identificada con código **126**, mediante actividades de movimientos de tierra con maquinaria amarilla tipo retroexcavadora, toda vez que no se aportó documentación que de soporte de la legalidad de las intervenciones realizadas.

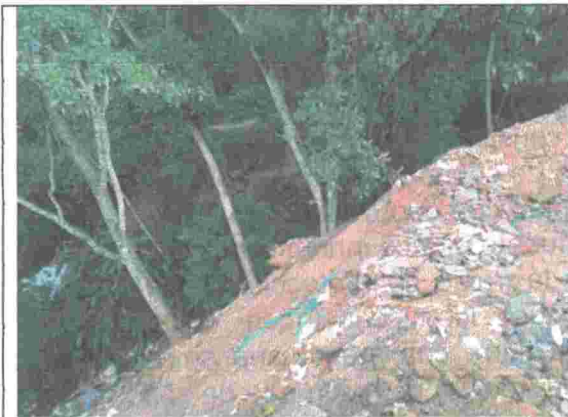
Fotografía No. 5. Disposición de RCD en sitio no autorizado.

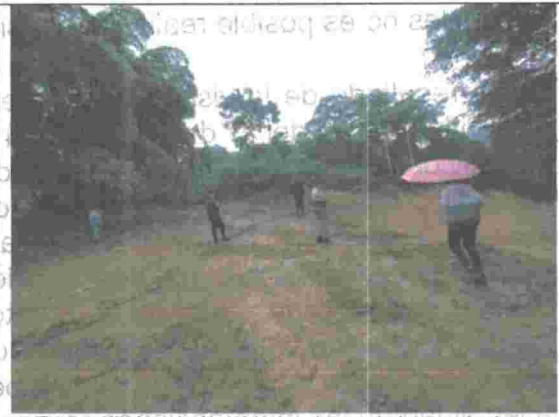
- Continuando con el recorrido y en otro sitio del predio, punto georreferenciado con coordenadas N: 7°4'18.41" y E: -73°5'6.64", se observó actividades de movimientos de tierra mediante el uso de maquinaria amarilla, (la cual se encontraba estacionada sobre las coordenadas N: 7°4'17.11" y E: -73°5'4.52"). Con dichas actividades se realizó la conformación de una terraza que cuenta con un área de aproximadamente **720 m²**, generando taludes de cortes con alturas que oscilan entre 1 y 4 metros, con pendientes superiores a 60°.

Fotografía No. 6. Actividades de movimientos de tierra para adecuación de terreno.

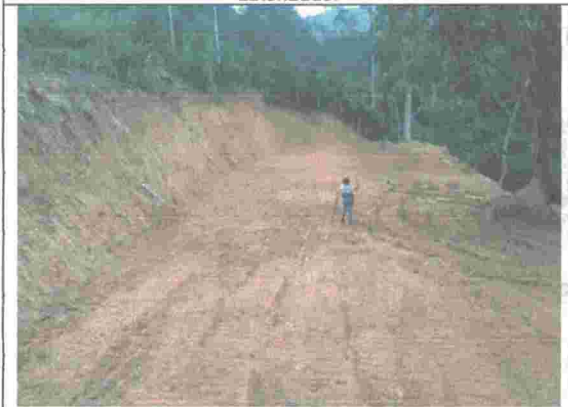
Fotografía No. 7. Actividades de movimientos de tierra para adecuación de terreno.

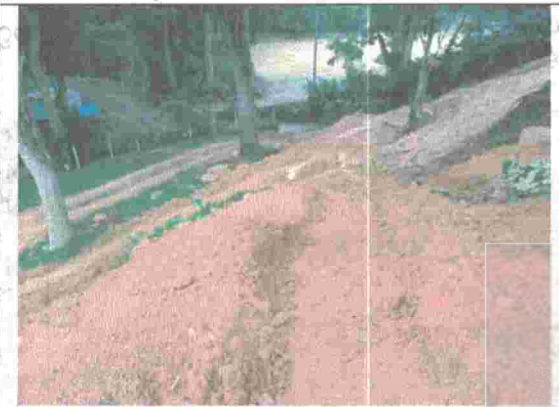
Fotografía No. 8. Actividades de movimientos de tierra para adecuación de terreno.

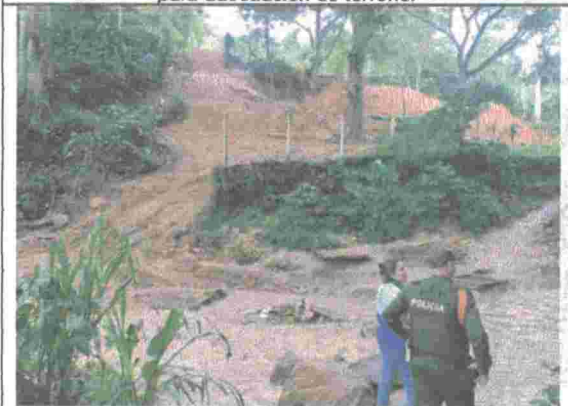
- El material producto de los cortes, se dispuso en la parte inferior del terreno sin ninguna medida de contención o control que impida el arrastre de material hacia la fuente hídrica que discurre por este punto, la cual, una vez revisada la cartografía de la entidad, se verificó que corresponde a la fuente hídrica denominada Quebrada Suratoque, identificada con código **126**.

Fotografía No. 9. Actividades de movimientos de tierra en la franja de protección de la Quebrada Suratoque.

Finalmente, en lo que respecta a la actividades de movimientos de tierra, se solicita a la Administración municipal de Floridablanca adelantar las actuaciones correspondientes, de conformidad con lo establecido en el Decreto 1203 de 2017, artículo 14, que modifica el artículo 2.2.6.1.4.11 del Decreto Único Reglamentario 1077 de 2015 del Sector Vivienda Ciudad y Territorio, el cual advierte que la “... *Competencia del Control Urbano corresponde a los Alcaldes Municipales o Distritales por conducto de los Inspectores de Policía Rurales, Urbanos y Corregidor...*”.

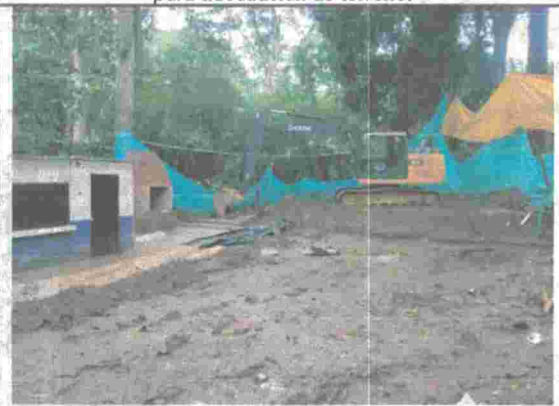
Fotografía No. 10. Maquinaria amarilla estacionada.

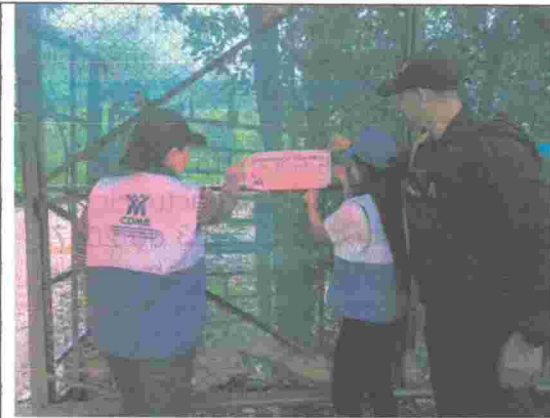
Fotografía No. 11. Sello impuesto por la autoridad ambiental.

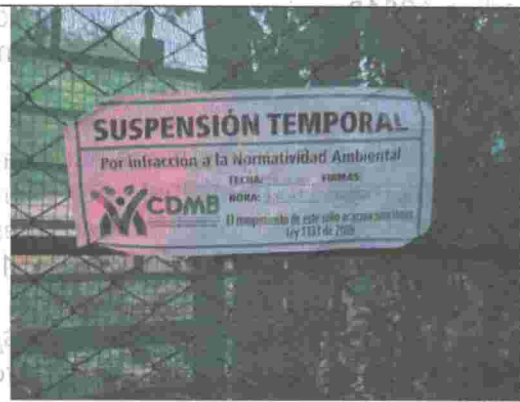
Fotografía No. 12. Sello impuesto por la autoridad ambiental.

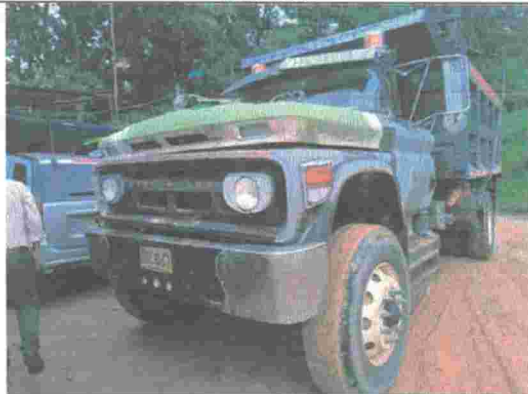
- Al momento de la inspección ocular no se aportó documentación que ampare la legalidad de las actividades realizadas en el predio.
- Cabe mencionar que finalizando la visita de inspección ocular ingresó otra volqueta con placas IDC 067 de color gris, la cual llegaba cargada de material de RCD para disponer en el sitio, sin embargo, fue persuadida por el personal que se encontraba en el sitio y al percatarse de la presencia de la autoridad ambiental y la Policía Nacional, no realizó la disposición del material de RCD, no obstante, el personal de la CDMB le informó la situación y las razones por

Fotografía No. 13. Vehículo tipo volqueta que llegó cargado con material de RCD para hacer disposición.

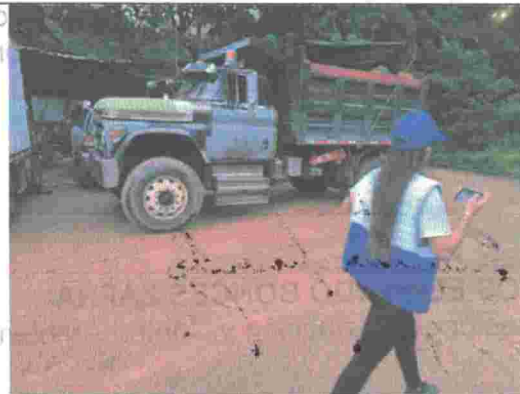
Fotografía No. 14. Vehículo tipo volqueta que llegó cargado con material de RCD para hacer disposición.
