CDMB\_10370

**Asunto: Respuesta al radicado de entrada CDMB No. 10850 de 2024.**

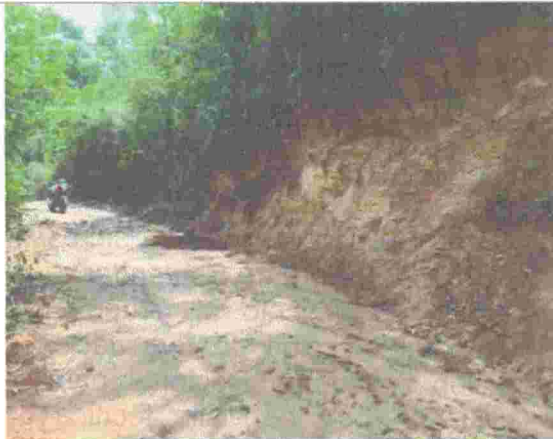
- Durante la inspección ocular se observó que sobre la vía de acceso a la vereda Cabrera se presenta acumulación de agua con características organolépticas similares a las de aguas residuales.

Foto 1. Acumulación de aguas en la vía de acceso a la vereda.

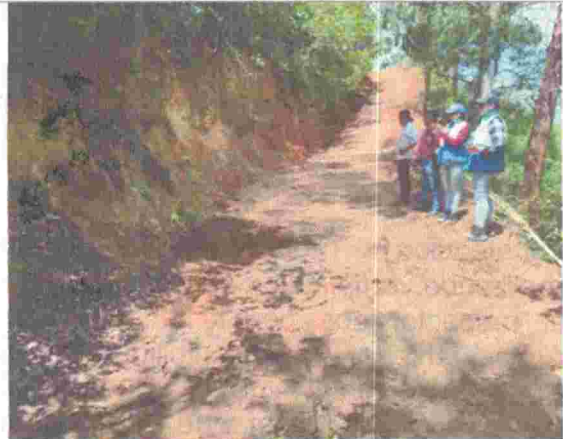
Foto 2. Acumulación de aguas en la vía de acceso a la vereda.

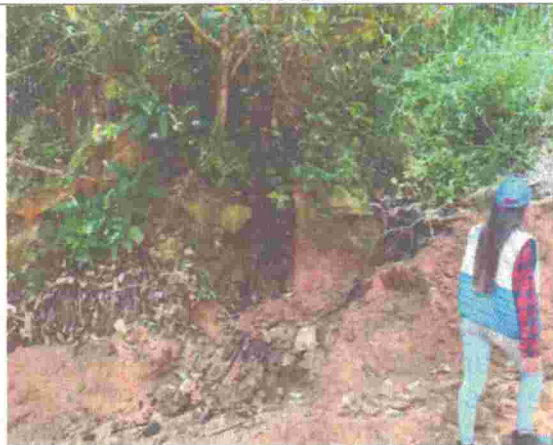
- Se revisó las condiciones del terreno, observando que en el costado izquierdo de la vía y en la parte superior, se ubica la planta de incubación de la empresa Incubadora de Santander, la cual, dada la topografía que presenta el terreno (zona de ladera con pendiente superior a 40°), favorece el arrastre de material y/o residuos en tiempo de lluvia, hasta la vía de

acceso a la vereda, tal y como se observó momento de la inspección ocular.

Foto 3. Pendiente del terreno y escorrentías.

En esta medida y teniendo en cuenta que desde la Autoridad Ambiental ya se habían verificado situaciones relacionadas con la presente denuncia, se considera pertinente realizar una nueva visita de verificación a la empresa Incubadora de Santander, con el fin de determinar si se cumplió o no con los requerimientos realizados por la CDMB, de lo cual, en caso de observar incumplimiento, se procederá a adelantar las actuaciones de conformidad con lo establecido en la Ley 133 del 2009 que corresponde al inicio de proceso administrativo sancionatorio.

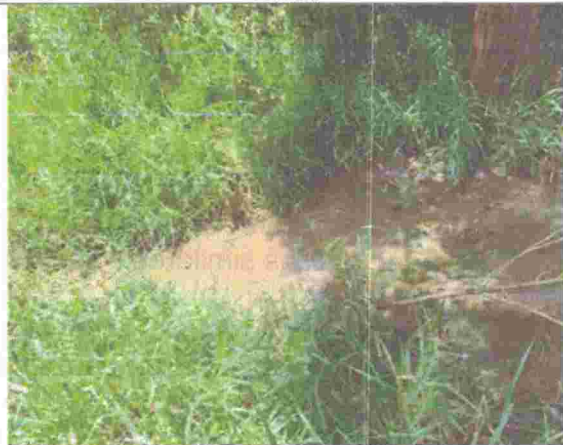
Foto 4. Acumulación de aguas en otro punto (colindante con la vía de acceso a la vereda).
