Asunto: Respuesta a los radicados de entrada CDMB No. 8878 y 8928 de 2024.

En atención a los radicados del asunto, mediante los cuales denuncian “*disposición de residuos de construcción y demolición en una fuente hídrica (...)*”, nos permitimos comunicarle que personal adscrito al Grupo Élite Ambiental para la Sostenibilidad – GEA, de la Subdirección de Evaluación y Control Ambiental – SEYCA, de la Corporación Autónoma Regional para la Defensa de la Meseta de Bucaramanga – CDMB, practicó visita técnica de inspección ocular el día 22 de julio de 2024, en la carrera 31 No. 110 A – 60 del barrio El Dorado, del municipio de Floridablanca, Santander, sitio georreferenciado con coordenadas N: 7°05'21.29" E: - 73°06'23.27", encontrando lo siguiente:

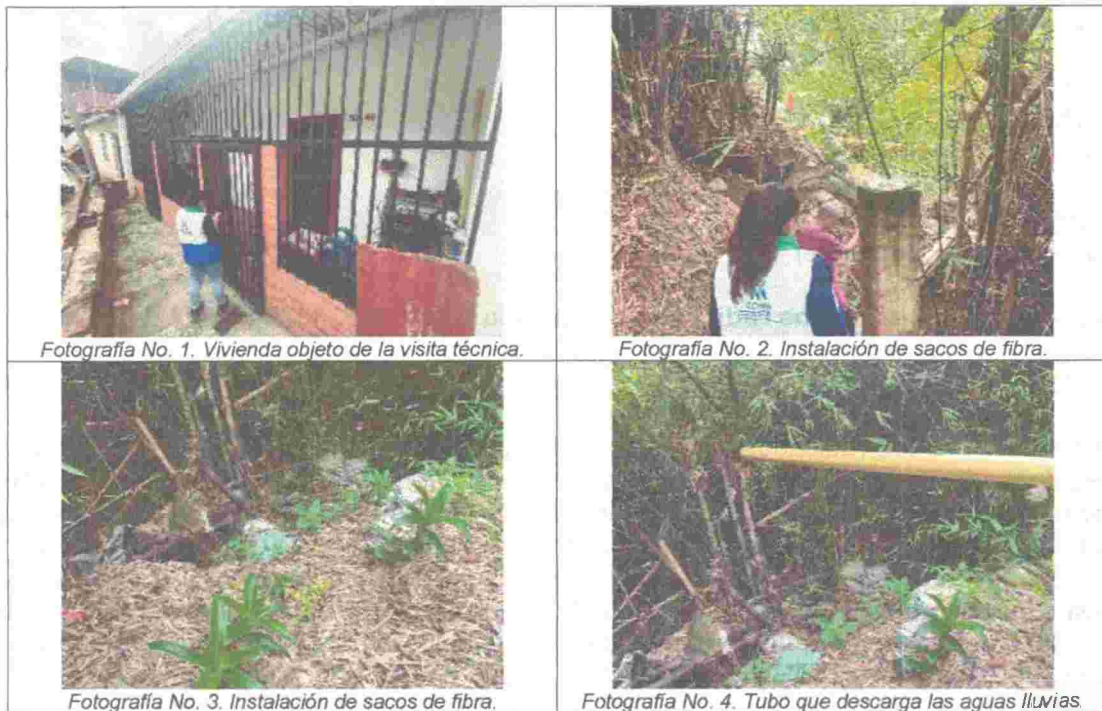
- El personal de la CDMB ingresó a la vivienda, observando que en la parte trasera se realizó instalación de algunos sacos de fibra, realizando un muro artesanal de contención; sin embargo, el mismo no cuenta con obras de ingeniería y/o especificaciones técnicas, por lo que no se tiene certeza del funcionamiento del mismo.

- En la parte trasera de la vivienda se encuentra ubicado un tubo en pvc de aproximadamente 4 pulgadas, a través del cual, según lo informado por la señora Claudia Patricia, se conducen las aguas lluvias del sistema de alcantarillado de la

EMPAS S.A. E.S.P., sin embargo, se presume que esta descarga ha generado socavación del terreno y debilitamiento del talud.

Finalmente, y teniendo en cuenta que la problemática que se presenta en el sitio corresponde a una situación de riesgo, se considera pertinente remitir copia de la presente comunicación a la Oficina de Gestión Ambiental y Mitigación del Riesgo del municipio de Floridablanca y a la Subdirección de Gestión del Riesgo y Seguridad Territorial – SURYT de la CDMB, para que revisen el posible escenario de riesgo que se pueda derivar por la socavación de terreno, una vez hecha la revisión, se solicita que adelanten las actuaciones correspondientes, de conformidad con lo establecido en el artículo 2.2.6.2.6 del Decreto Único Reglamentario 1077 de 2015 del Sector Vivienda Ciudad y Territorio, el cual advierte que la “... *Competencia del Control Urbano*

En el mismo sentido, teniendo en cuenta que según lo informado por los habitantes de la vivienda, la tubería de aguas lluvias de la EMPAS S.A. E.S.P., ha conllevado al debilitamiento del talud, se remite copia de la presente comunicación a esta Entidad para las actuaciones que consideren pertinentes frente a la situación expuesta.
