**Asunto: Respuesta al radicado de entrada CDMB No. 12898 de 2024.**

**Asunto: Respuesta a su radicado de entrada a la CDMB 17490 de fecha 24 de noviembre de 2021.**

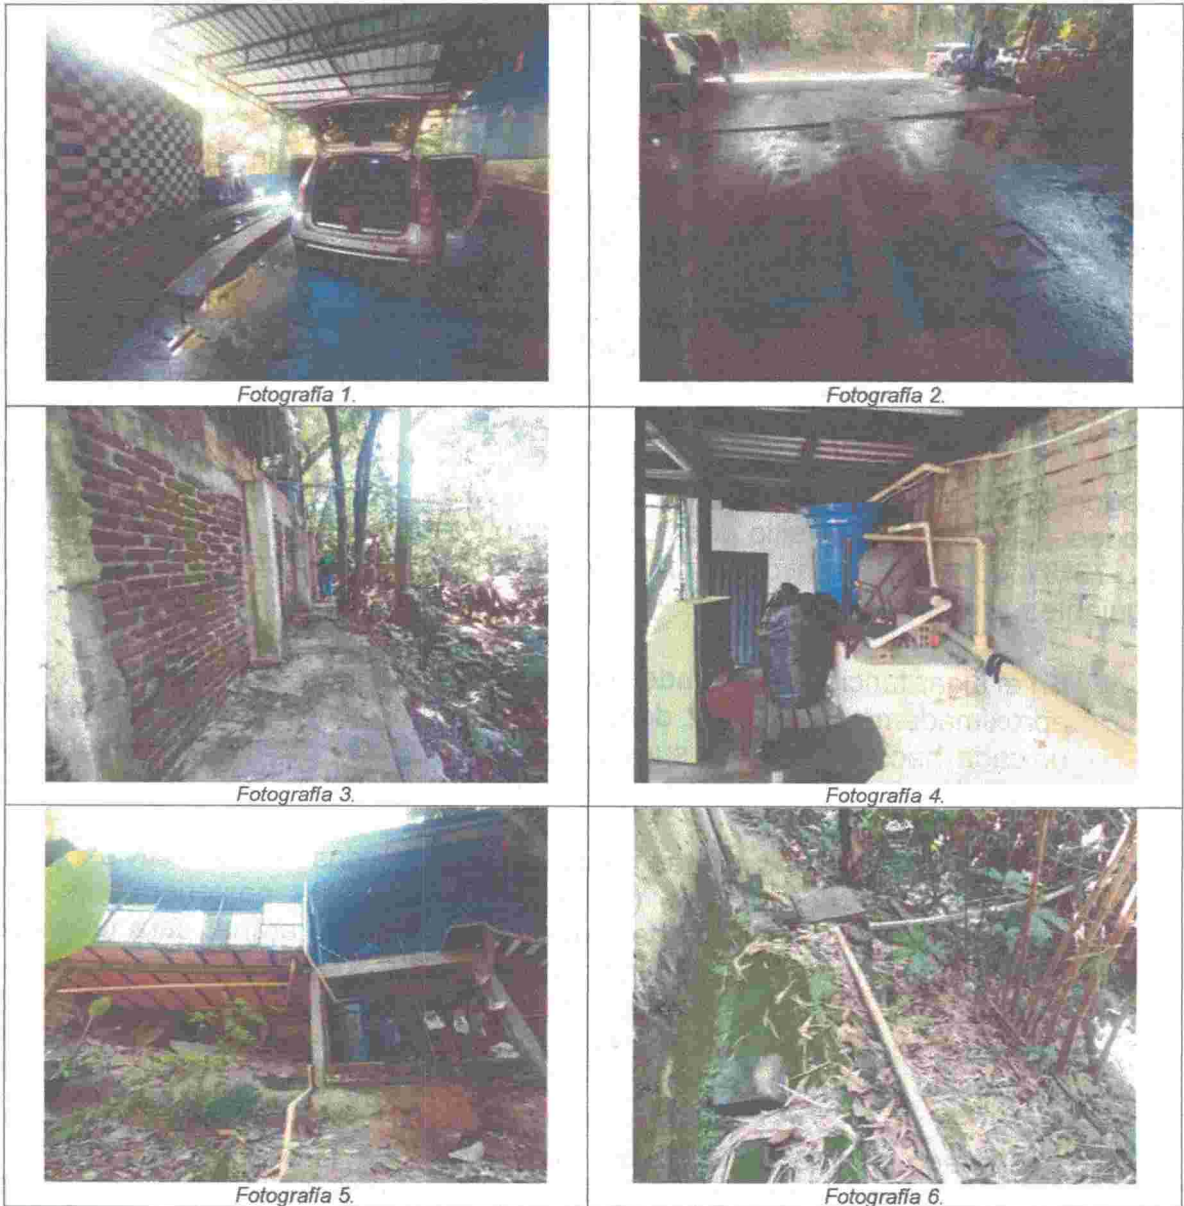
- Se observó que las aguas residuales generadas en la actividad, son recogidas en dos rejillas (canales perimetrales), posteriormente son conducidas a dos trampas de grasa y dos filtros de arena, para luego ser conducidas a un tanque de almacenamiento de 1000 litros, luego a un filtro de alto flujo a presión y finalmente realizar descarga en el sistema de alcantarillado. De igual manera, se aportó caracterización de aguas residuales con fecha de 01 de abril de 2024.

- No obstante, se observó que realizan captación de aguas lluvias que son almacenadas en un tanque plástico de 2.000 litros que cuenta con un sistema de desagüe mediante tubería en PVC que descarga a la fuente hídrica.

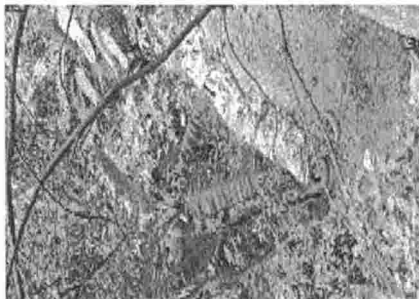
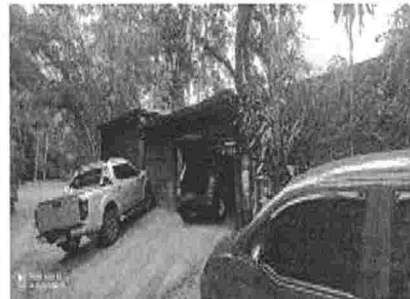
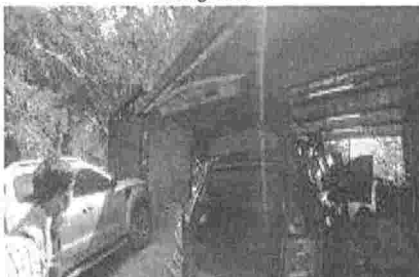
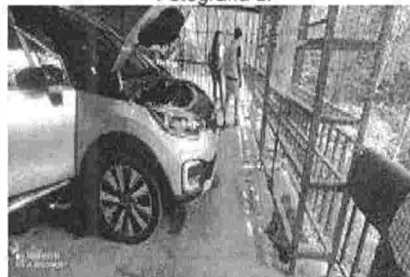
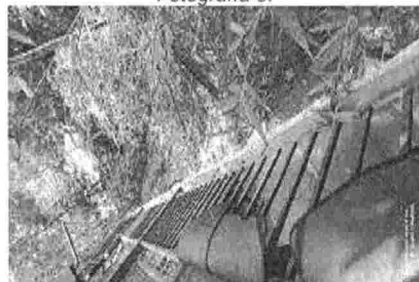
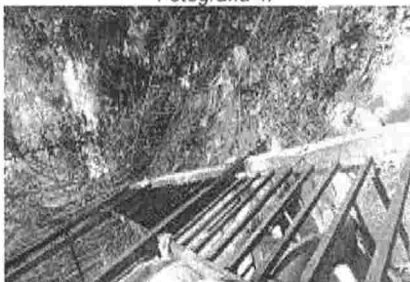
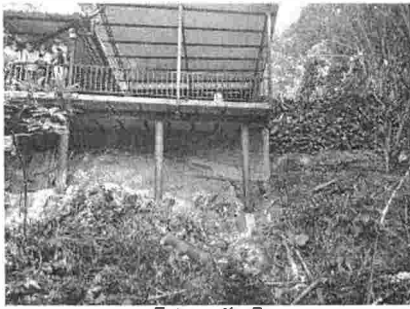
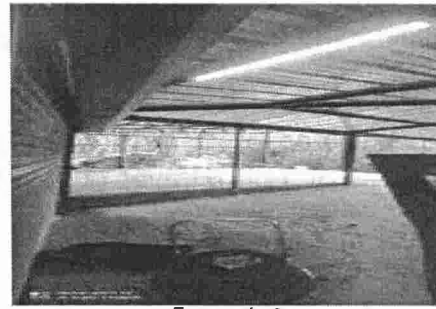
- En el lugar, funciona un lavadero de vehículos, el cual cuenta con un área de aproximadamente 120 m<sup>2</sup> donde a su vez, funciona un área de cafetería ubicada hacia el costado sur-occidental del predio, dentro de la franja de protección de la fuente hídrica que tributa por el sector.
- Contiguo al establecimiento, se encuentra una vivienda preexistente, en donde a un costado de esta, se adelanta una construcción que corresponde a una placa tipo Placa Fácil, soportada con una estructura en perfil metálico y concreto estructural, en la cual se realizó una separación con cerramiento en carpintería metálica (Malla eslabonada) y cubierta en teja master mil (acústica) soportada sobre estructura metálica.
- No se observa vertimiento de Aguas Residuales, provenientes de las actividades que se desarrollan en el predio a la fuente hídrica en mención,

informando quien atiende la visita, que las mismas son conducidas a un colector de la Piedecuestana de Servicios ubicado a un costado de esta fuente, para la descarga final.

- Se observa manejo inadecuado de residuos sólidos en la franja de protección de la fuente hídrica.
- Al momento de la inspección ocular, se aporta documentación correspondiente a Uso del Suelo y licencia de construcción No. 280 de 2016, mediante resolución No. 481-2016 del 08 de noviembre de 2016 para el lavadero, emitida por parte de la Oficina Asesora de Planeación, así como concepto de norma urbanística No. 135 de 2016.

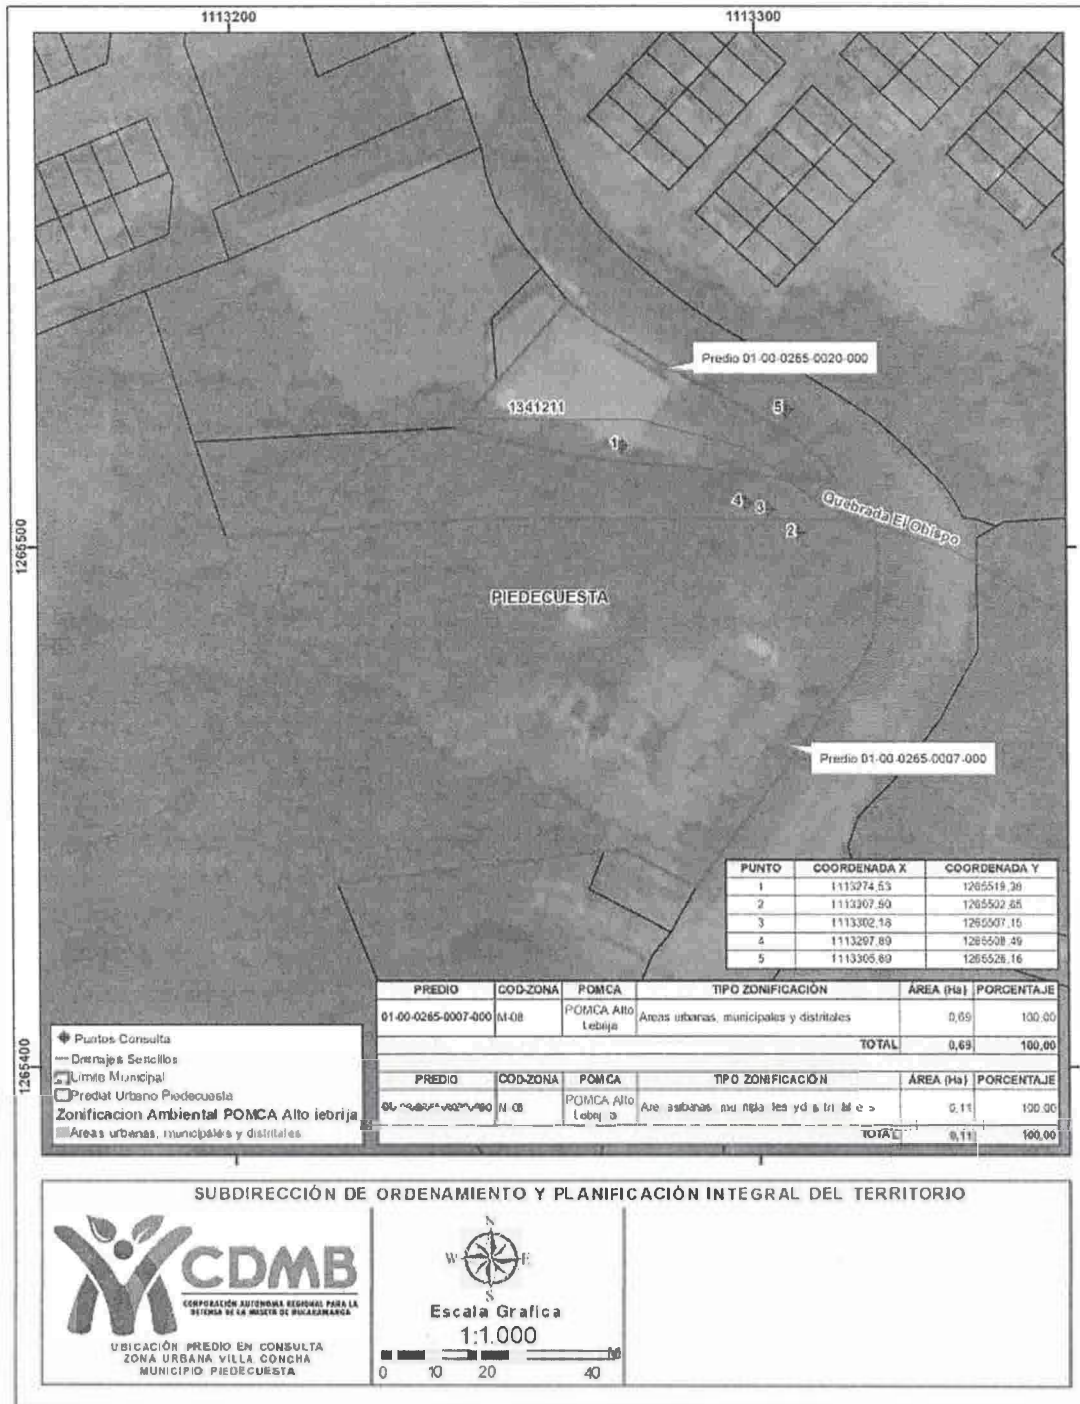
## Mapa de Zonificación Ambiental POMCA Alto Lebrija

Ahora bien, de acuerdo con las coordenadas tomadas en campo; se realizó consulta con la Subdirección de Ordenamiento y Planificación Integral del Territorio – SOPIT de la CDMB, donde se revisó la cartografía de la Entidad y se determinó que los predios objeto de la inspección ocular, en los cuales se realizó la intervención en mención, son identificados con número predial 01-00-0265-0020-000 y 01-00-0265-0007-000 y se encuentran localizados dentro de la zonificación ambiental POMCA Alto Lebrija cuya área se encuentra categorizada como Áreas urbanas, municipales y distritales.
