**Asunto: Respuesta al radicado de entrada CDMB No. 16665 de 2024.**

Al respecto nos permitimos informar que personal adscrito al Grupo Élite Ambiental para la Sostenibilidad – GEA, de la Subdirección de Evaluación y Control Ambiental – SEYCA, de la Corporación Autónoma Regional para la Defensa de la Meseta de Bucaramanga – CDMB, practicó visita técnica de inspección ocular el día 14 de septiembre de 2024, en el lote denominado como *"Vista Hermosa"*, ubicado en la vereda Carrizal del municipio de Girón, Santander, sitio georreferenciado con coordenadas N: 7°08'28.13" y al E: - 73°10'25.37", con el fin de verificar los hechos denunciados, en donde se evidenció lo siguiente:

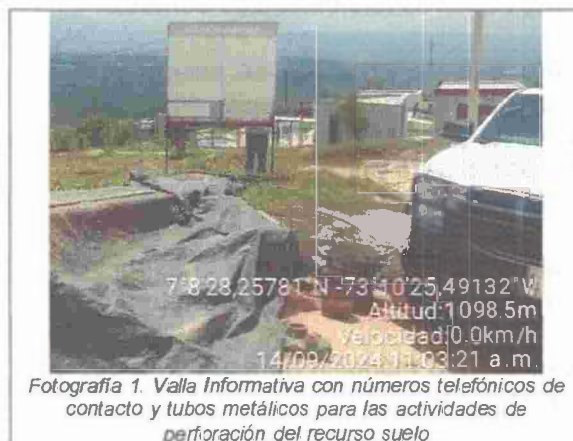
- Se llegó a un lote donde actualmente no se observa ningún tipo de edificación o construcción. No se encontró personal en el sitio que atendiera la visita, sin embargo, se observa una valla informativa sobre una parcelación denominada *"Vista Hermosa"*, en la cual se encuentran dos números telefónicos de contacto.

Fotografía 1. Valla Informativa con números telefónicos de contacto y tubos metálicos para las actividades de perforación del recurso suelo

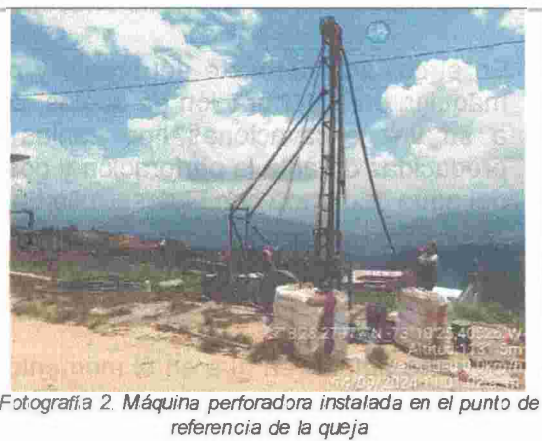
- En el costado noroeste del predio y paralelo a la vía principal, se encontró una máquina para perforación de suelos, con tubería tipo broca instalada, observando a su vez excavaciones tipo zanjas en tierra para el manejo de las aguas producidas durante la perforación y dos (02) pozos para proceso de sedimentación del agua generada con el desarrollo de la actividad.

- Se hace énfasis en que en el momento de la visita la máquina no estaba en uso y no se encontró personal que pudiera atender la inspección.

Fotografía 2. Máquina perforadora instalada en el punto de referencia de la queja

- En la misma conversación, se le solicita al señor Adinson como único contacto por parte de la empresa que está realizando la actividad de perforación del recurso suelo en dicho predio, que debe detener la perforación y no retomarla hasta que no cuenten con los permisos correspondientes por parte de la autoridad ambiental CDMB para realizar ese tipo de actividades, se dejó constancia de lo anterior en la hoja de visita levantada y cuya copia se dejó con un trabajador de una construcción aledaña al predio de la queja por indicaciones del señor Adinson.

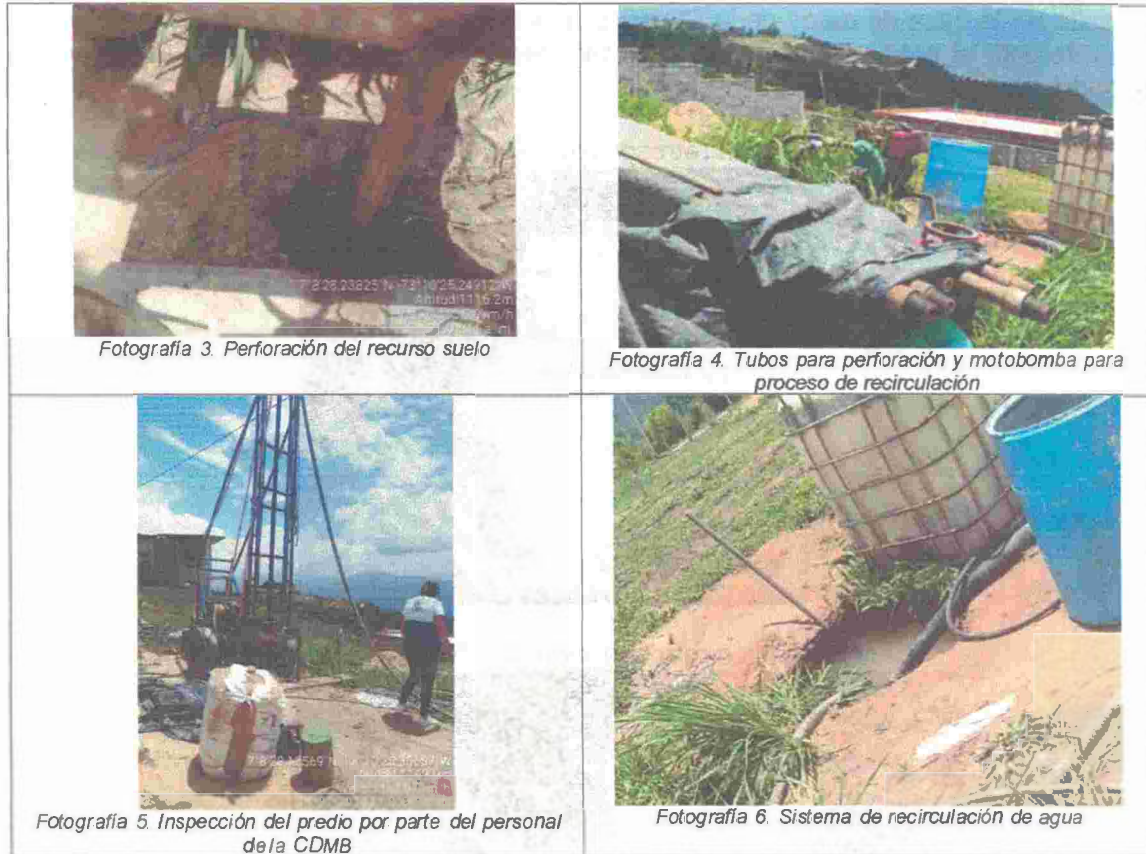
- De igual manera se encontró una motobomba para facilitar proceso de extracción del agua de recirculación que se usa para el funcionamiento de la perforadora.

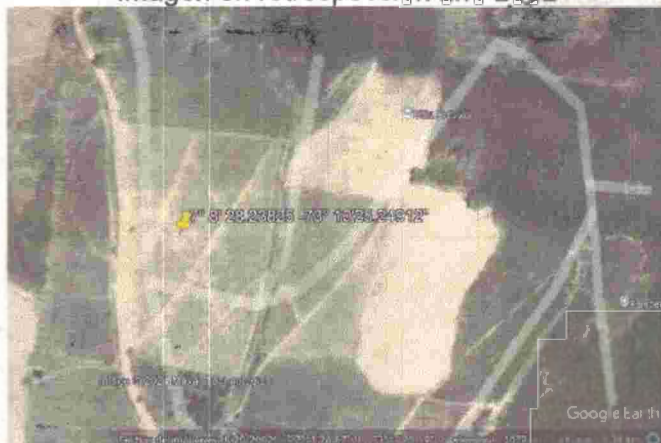
Imagen en retrospectión año 2002

Asimismo, teniendo en cuenta que dentro de la queja recibida se hace énfasis en actividades de tala de árboles, según inspección ocular no se evidencia dicha actividad por lo cual se recurre a la revisión por retrospectiva del área visitada, observando que desde el año 2002 se han venido realizando actividades de siembra en el predio para lo cual se ha desprovisto vegetativamente el terreno en varias oportunidades, sin embargo sólo se puede determinar en el año 2023 que el tipo de vegetación no contenía especies arbóreas.
