CDMB_14805

Asunto: Respuesta al radicado de entrada CDMB No 13124 de 2024.

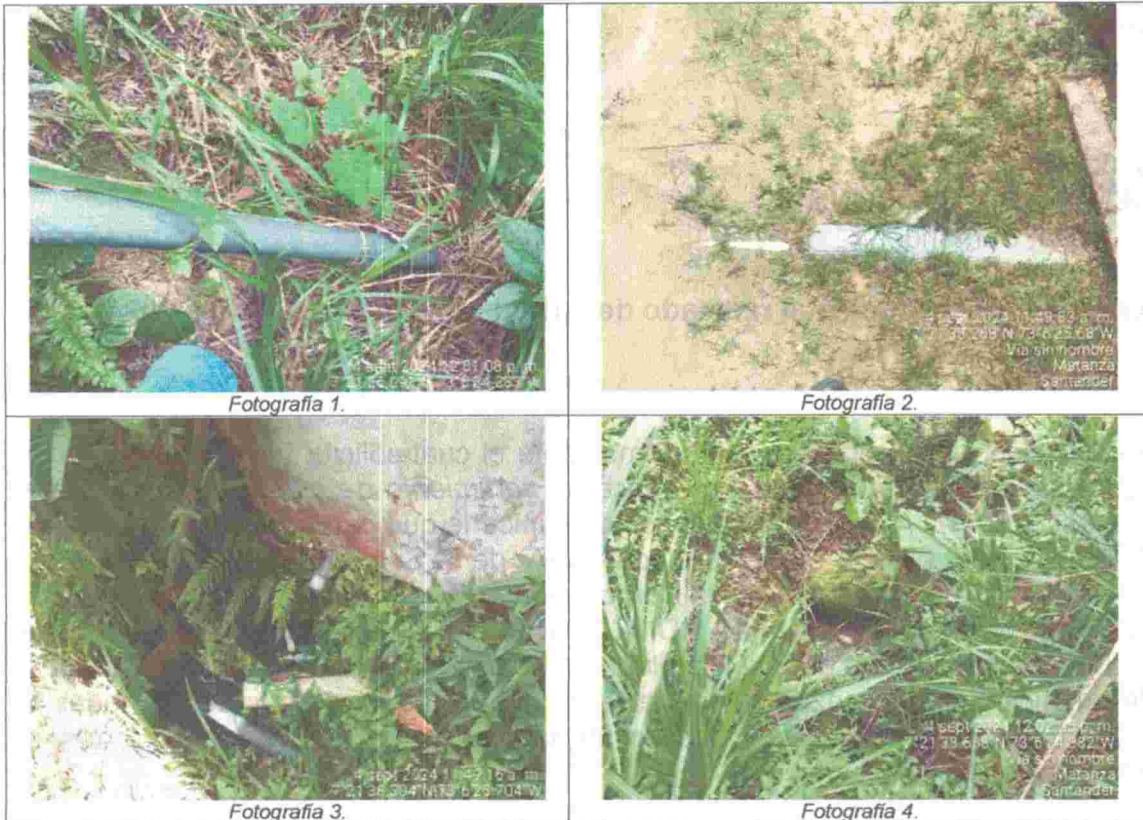
- Se llegó al sitio objeto de la denuncia donde se encontró una vivienda la cual transporta las Aguas Residuales Domésticas –ARD por medio de manguera de dos (2) pulgadas aproximadamente pasando por dos (2) cajas negras, una de estas estaba sin tapa, para llegar finalmente a la parte baja del predio, vertiendo dichas aguas en la fuente hídrica innominada, identificada con código **1040101**.
- Según quien atiende la visita, la señora Alicia Arenas, afirma que se están realizando las adecuaciones y compra de material necesario para detener el vertimiento que actualmente realizan a la fuente hídrica.
- Adicionalmente, la señora Alicia manifiesta que se abastecen del recurso hídrico por medio del acueducto veredal ASOVEALQUE, presentando el último recibo.

En virtud de lo expuesto y con el objetivo de preservar los recursos naturales, la CDMB emitió un requerimiento a la señora ALICIA ARENAS, quien es la responsable del predio en el cual se presenta el vertimiento de aguas residuales, con el fin de que adelante las acciones pertinentes que permitan retirar de manera inmediata la descarga de las mismas, de observarse incumplimiento, se iniciarán
