CDMB_14452

Asunto: Respuesta al radicado de entrada CDMB No. 12816 de 2024.

Visita de inspección ocular del día 05 de septiembre de 2024:

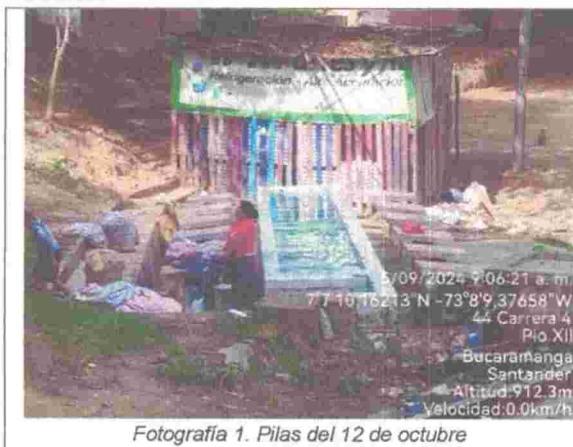
- Se observan vertimientos en el suelo provenientes de filtraciones en la base de las pilas, utilizadas por la comunidad para realizar labores diarias como lavado de ropa.

Fotografía 1. Pilas del 12 de octubre

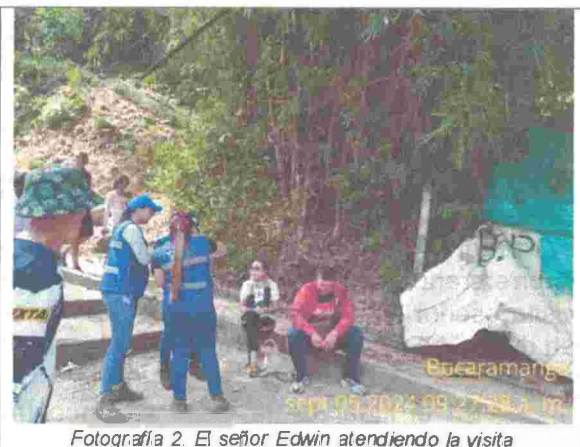
Fotografía 2. El señor Edwin atendiendo la visita

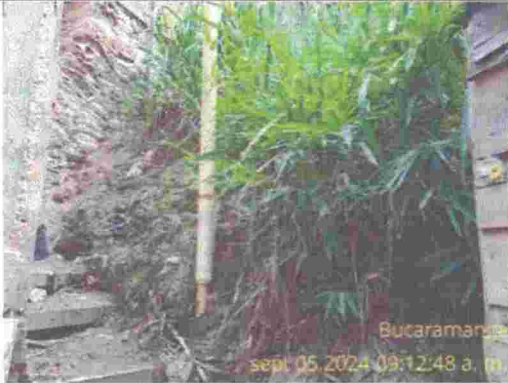
- No obstante, no es posible ingresar hasta la zona del presunto nacimiento por la alta vegetación, pero desde el punto de observación no se evidencia ninguna tala.

Fotografía 3. Ingreso donde informa la comunidad es el ingreso hacia el nacimiento de agua

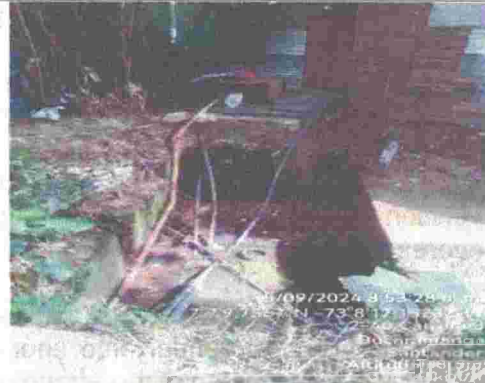
- Se evidencia vertimiento sin ningún control de aguas residuales a una presunta fuente hídrica.
- Al momento de la inspección ocular se encuentra proceso activo de construcción de varias viviendas en mampostería, en materiales como ladrillo y teja de zinc y madera.

Fotografía 4. Vertimiento de aguas residuales a una pila que presuntamente conduce a la quebrada "Chimitá".

2. Detallar cuales han sido las actuaciones adelantadas por la Alcaldía municipal de Bucaramanga, con el fin de frenar los procesos constructivos y la solución a la problemática generada por los vertimientos de aguas residuales domésticas que con los procesos constructivos y deficiencias de obras de saneamiento básico se han ocasionado en los sectores mencionados en la presente comunicación.

3. Se solicita se indique las gestiones adelantadas a la fecha para las zonas objeto de invasión y construcciones sin el cumplimiento del marco legal.
4. Acciones a corto, mediano y largo plazo para retirar la descarga de aguas residuales que se vierte actualmente a la fuente hídrica

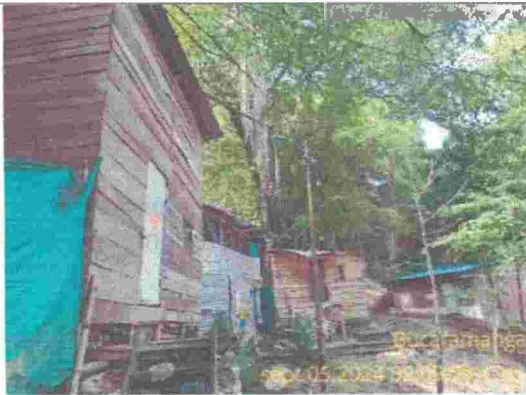
- En el lugar de la visita se encontró un asentamiento humano conocido por la comunidad como “12 de octubre parte baja”. Conformado por viviendas construidas mayoritariamente en madera. De acuerdo a lo evidenciado al momento de la inspección ocular, dichas viviendas se establecieron en la franja de protección de la fuente hídrica conocida por la comunidad como Quebrada

- Las viviendas no cuentan con los aislamientos mínimos establecidos por las Normas geotécnicas para el control de la erosión y para la realización de estudios geológicos, geotécnicos e hidrológicos establecidas por la CDMB mediante Resolución 1294 de 2009.

Fotografía 5: Barrio 12 de octubre bajo.

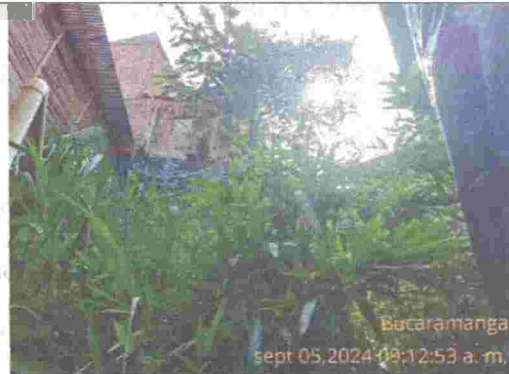
Fotografía 6: Sitio señalado por la comunidad de la ubicación de nacimiento de la presunta fuente hídrica

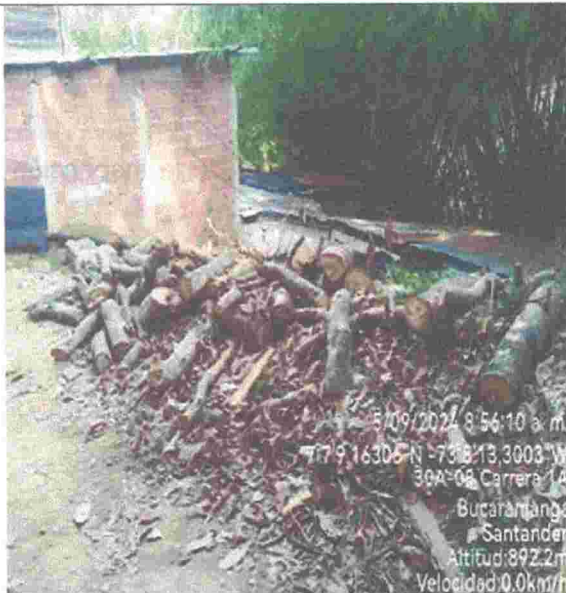
- Durante el tramo recorrido se observa al momento de la visita tala de árboles

Fotografía 7: tala de arboles

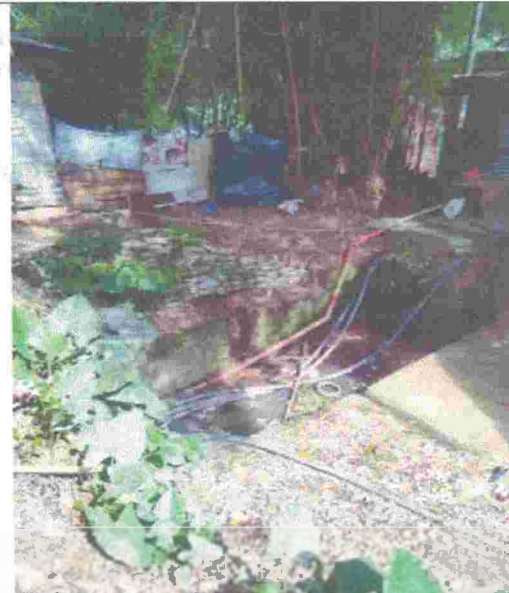
Fotografía 8. Vertimiento de aguas residuales a una pila

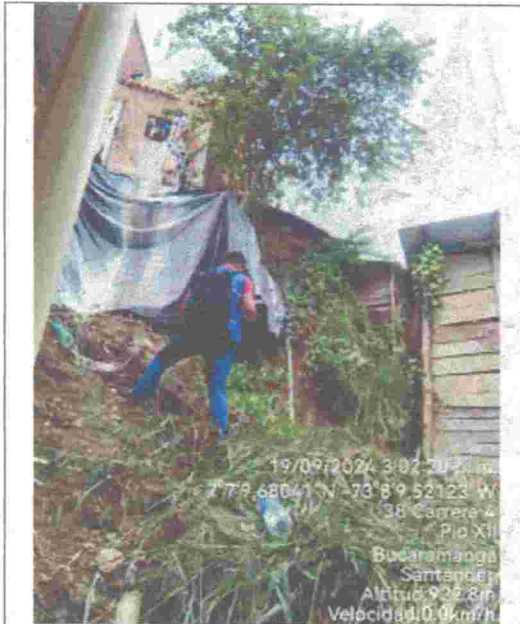
Fotografía 1. Ingreso donde informa la comunidad es el ingreso hacia el nacimiento de agua

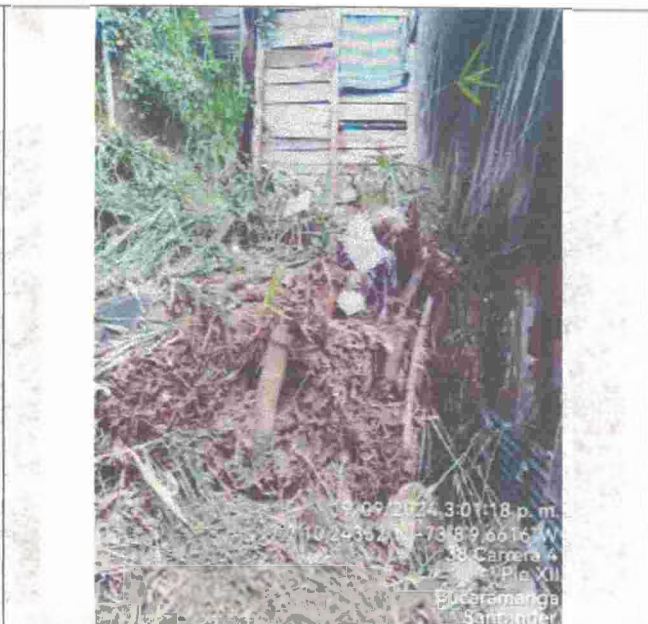
- Tampoco se observó evidencia de tala de árboles, excepto por la presencia de un tocón de bambú.
- Durante el tramo recorrido no se encontraron vestigios de tala de árboles (tocones), sin embargo, es evidente la intervención de la cobertura vegetal tipo latizal, para la adecuación del terreno y posteriores construcciones.

Fotografía 2. Tala de bambú

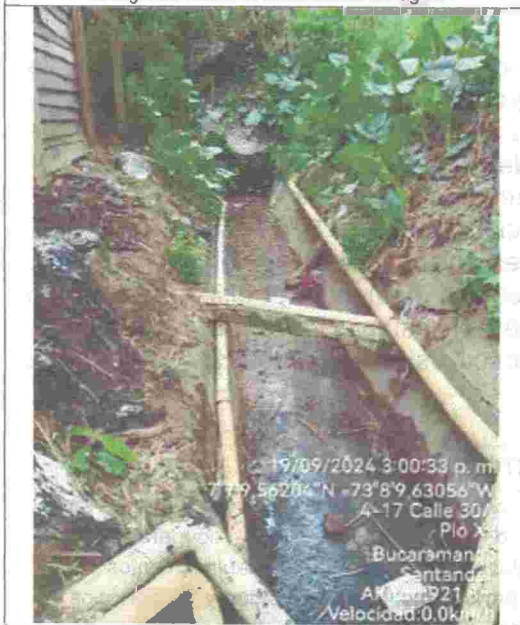
- Disposición de vertimientos de sustancias inertes, tóxicas o no biodegradables, así como aguas residuales domésticas (ARD) sobre una fuente hídrica innominada, la cual puede desembocar en la Quebrada Cuyamita.

Fotografía 3. Aguas residuales

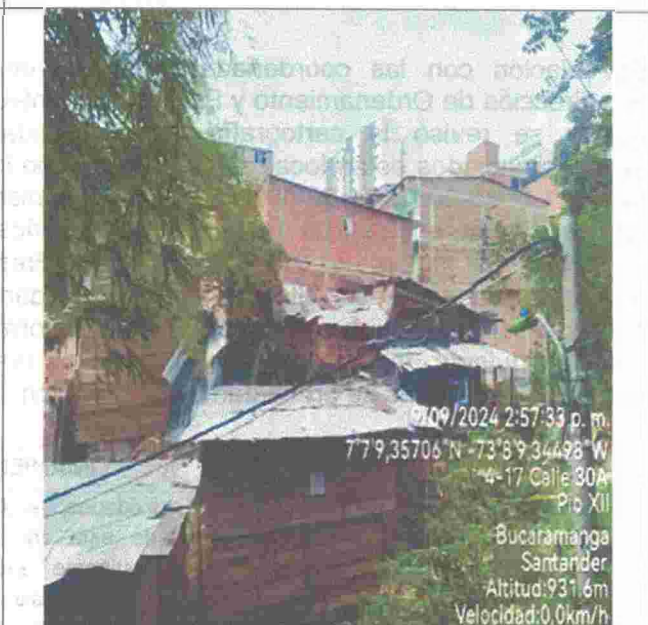
Fotografía 4. Invasión 12 octubre

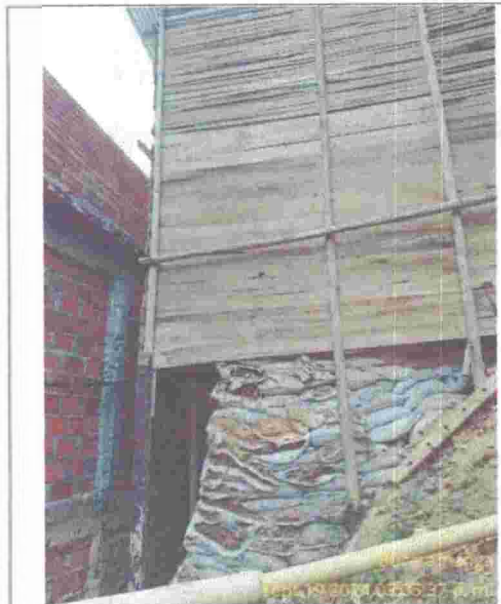
- Durante la visita del 19 de septiembre de 2024, se inspeccionó el sitio donde, según indica el denunciante anónimo, se encuentra el nacimiento de una fuente hídrica. El señor Anónimo afirmó que se trata de una fuente subterránea, aunque no se observó presencia de agua en la superficie en el área donde se llevó a cabo la preparación del terreno para la construcción de una casa de madera

Fotografía 5: casa construida sobre la naciente de la presunta fuente hídrica

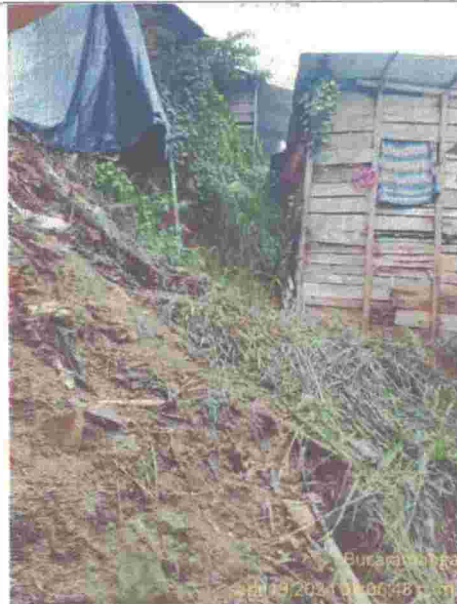
Fotografía 6: punto del nacimiento de la presunta fuente hídrica en la visita del 19 de septiembre
