Asunto: Respuesta a los radicados de entrada CDMB No.14949 de 2024.

En atención a los radicados del asunto, mediante los cuales se solicitó “*movimientos de tierra y tala de especies forestales sin contar con los permisos por parte de la autoridad ambiental*”, nos permitimos informar que personal adscrito al Grupo Élite Ambiental para la Sostenibilidad – GEA, de la Subdirección de Evaluación y Control Ambiental – SEYCA, de la Corporación Autónoma Regional para la Defensa de la Meseta de Bucaramanga – CDMB, practicó visita técnica de inspección ocular el día 12 de septiembre de 2024, en la en la vereda Valle de Ruitoque del municipio de Floridablanca, Santander, sitio georreferenciado con coordenadas N: 7°1'19.240" y E: -73°6'13.460", con el fin de verificar los hechos denunciados, en donde se evidenció lo siguiente:

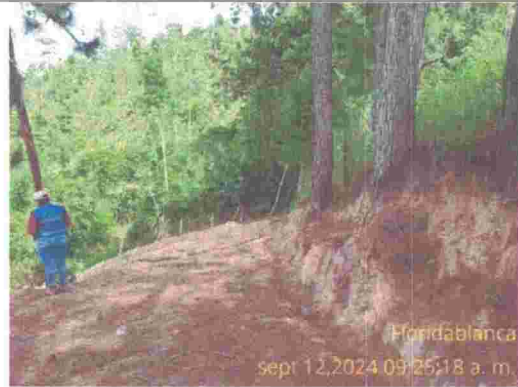
Fotografía 1. Vista al ingresar al predio

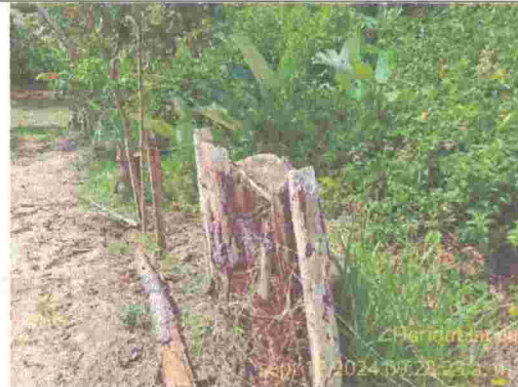
Fotografía 2. Fuste de pino talado en la cerca

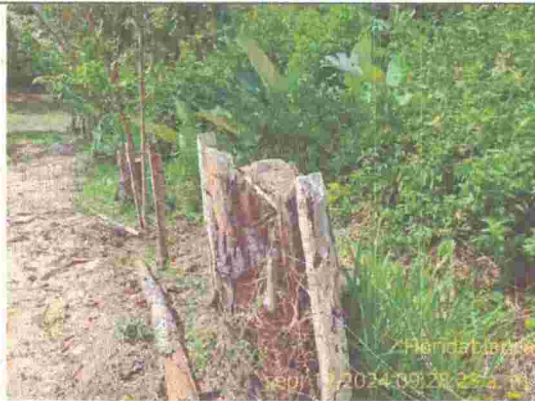
Fotografía 3. Fuste de pino talado en la cerca

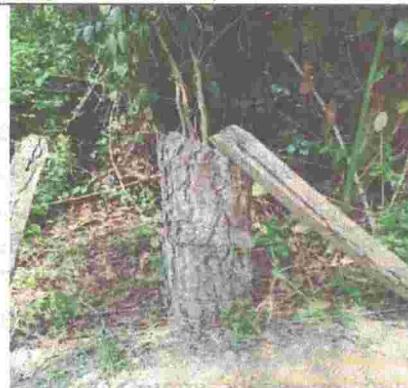
Fotografía 4. Fuste de pino talado en la cerca.

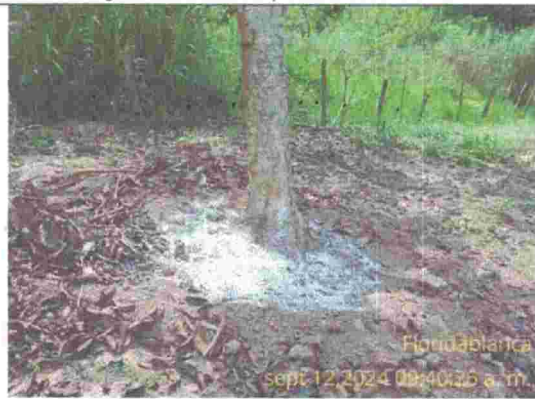
Fotografía 5: individuo arboreo con una sustancia en su area basal

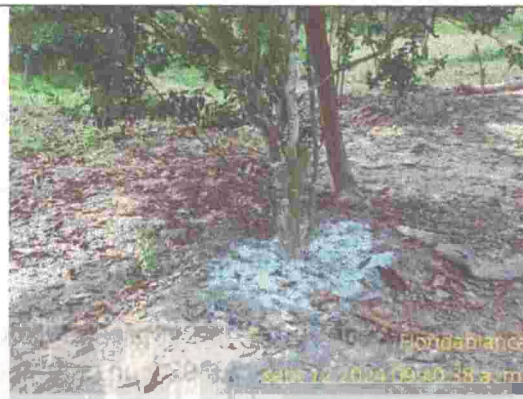
Fotografía 6: individuo arboreo con una sustancia en su area basal
