Bucaramanga

CDMB_01046

Asunto: Respuesta al radicado de entrada CDMB No. 21701 de 2023.

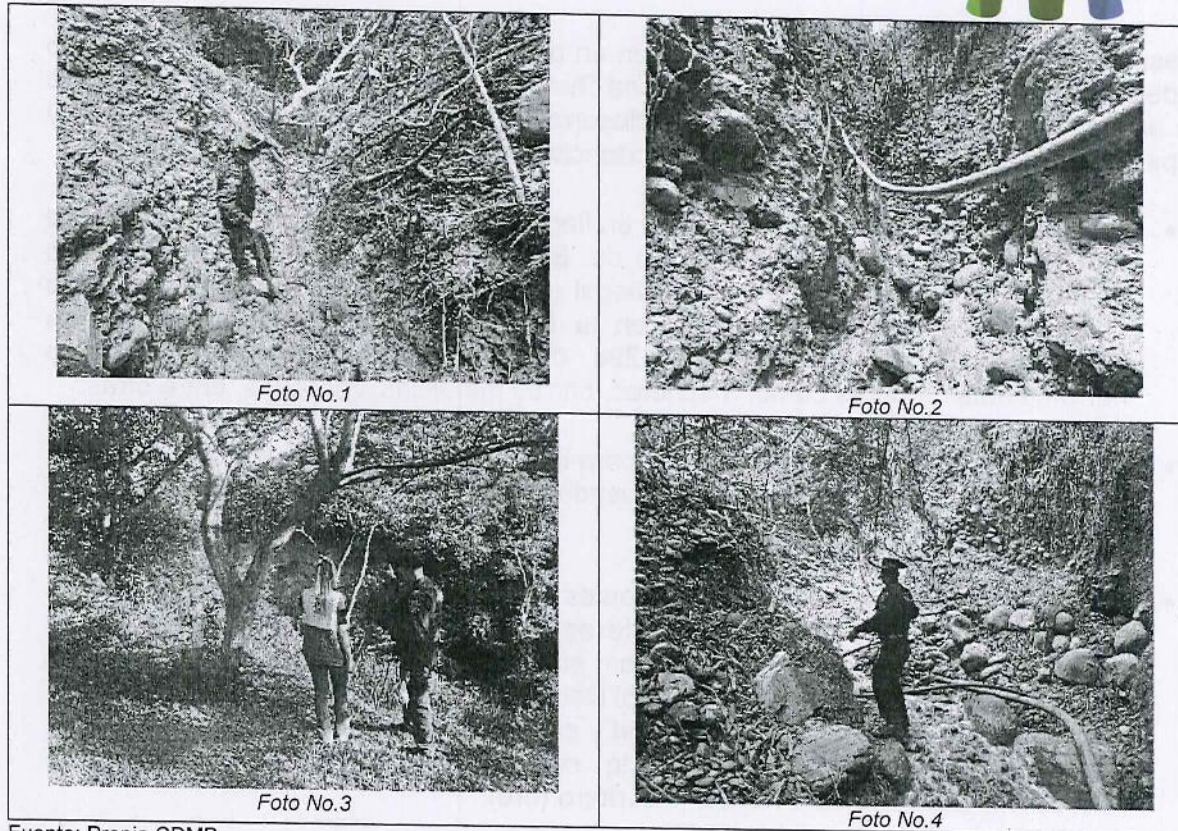
- Se observaron zarandas artesanales para limpiar el oro producto de la explotación ilícita, observando que el agua de lavado finalmente es vertida a la fuente hídrica denominada Quebrada Las Navas.

- Se evidenciaron mangueras de diferentes diámetros, las cuales estaban siendo empleadas para la captación ilegal de agua para las actividades de lavado del material y del talud existente en la zona, sin contar los permisos correspondientes de conformidad con lo establecido en el Decreto 1076 de 2015. Las mangueras son ubicadas en diferentes puntos del talud y con agua a presión logran desprender el material pétreo, para posteriormente conducirlo a zarandas manuales y/o artesanales para extraer el material aurífero (oro).

- Con las actividades de lavado constante de los taludes, mismos que hacen parte de la franja de protección de la fuente hídrica, se genera desestabilización del terreno, al socavar drásticamente el recurso suelo, deteriorando las características de la zona, la cual presenta una importancia ambiental por ser catalogada como área de Distrito Regional de Manejo Integrado – DRMI Bucaramanga.

- A su vez con las actividades de lavado a presión, se generan cárcavas de gran tamaño, que están ocasionado afectación a las especies forestales presentes en el área y otras que hacen parte de la franja protectora de la fuente hídrica denominada Quebrada Las Navas identificada con código **292**.

- Dentro de las especies forestales que hacen parte de la franja de protección de la fuente hídrica y que se afectaron notablemente con las actividades de minería ilegal se lograron identificar: un (1) Tachuelo (*Zanthoxylum riedelianum*), un (1) Dinde – Moral (*Maclura tinctoria*), y dos (2) Copillo o Escobillo (*Xylopia aromática*), los cuales presentaban exposición y asfixia del área radicular, así como desprendimiento de raíz, por la socavación del terreno, generada con el lavado de los taludes y por la disposición de material sobre el área radicular y el fuste.

En atención a lo anterior, esta Autoridad Ambiental emitió concepto técnico a la Fiscalía General de la Nación, frente a la situación encontrada durante el operativo realizado. De igual manera, es preciso informar que, desde la Coordinación del GEA de la CDMB, se remitió el respectivo informe técnico de identificación y valoración de una presunta afectación ambiental a la Coordinación de Trámites Sancionatorios de esta Entidad, con el fin de que se estudie la viabilidad de dar inicio a un proceso administrativo sancionatorio, de conformidad con lo establecido en la Ley 1333 de 2009, el cual reposa dentro del expediente **SA-0034-2022, SINCA 34223**.

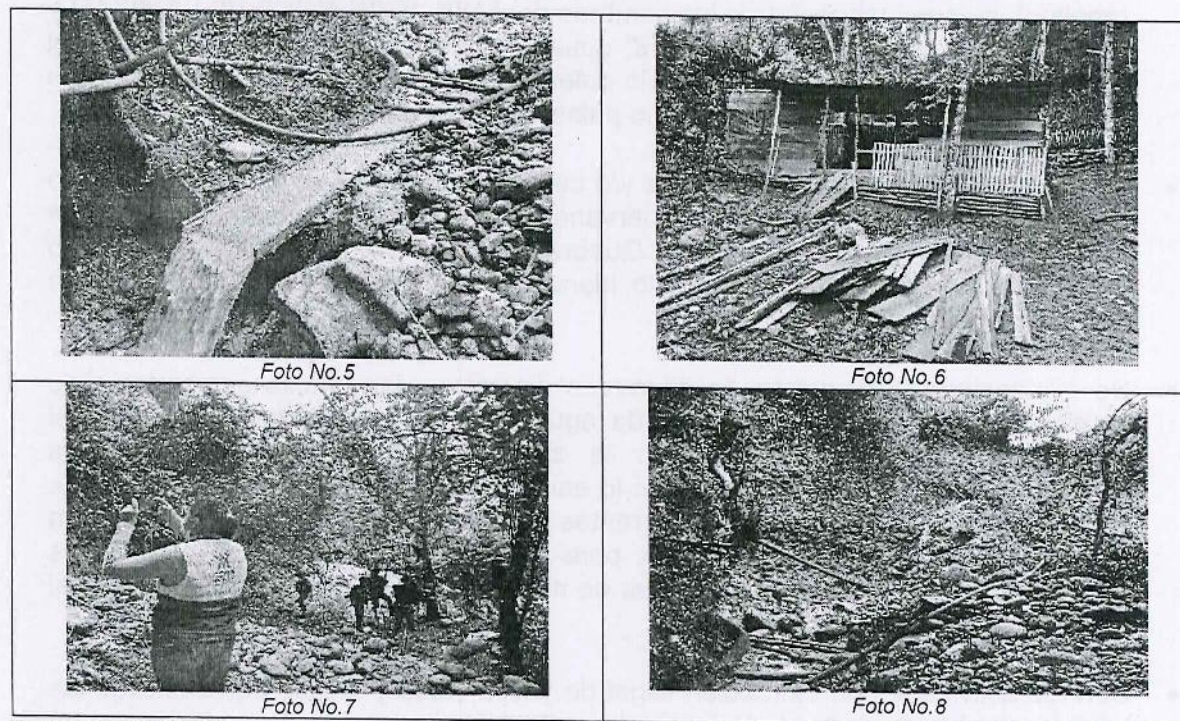
- Se observaron zarandas artesanales para limpiar el oro producto de la explotación ilícita, observando que el agua de lavado finalmente es vertida a la Quebrada mencionada anteriormente.

- Se evidenciaron mangueras de diferentes diámetros, las cuales estaban siendo empleadas para la captación ilegal de agua para las actividades de lavado del material y del talud existente en la zona, sin contar los permisos correspondientes de conformidad con lo establecido en el Decreto 1076 de 2015. Las mangueras son ubicadas en diferentes puntos del talud y con agua a presión logran desprender el material pétreo, para posteriormente conducirlo a zarandas manuales y/o artesanales para extraer el material aurífero (oro).

- Con las actividades de extracción ilegal de yacimientos y lavado constante de los taludes, mismos que hacen parte de la franja de protección de la fuente hídrica, se ha generado socavación del recurso suelo, deteriorando las características de la zona, impactando negativamente un área de importancia ambiental por ser catalogada como área de Distrito Regional de Manejo Integrado – DRMI Bucaramanga.

- A su vez con la socavación del terreno, se han generado cárcavas de gran tamaño, que están ocasionando afectación del área radicular de especies forestales presentes en la zona, las cuales hacen parte de la faja forestal protectora de la fuente hídrica nominada Quebrada Chapinero, identificada con código 294.

- Dentro de las especies forestales que hacen parte de la franja de protección de la Quebrada y que se afectaron notablemente con las actividades de explotación ilícita, se lograron identificar: Sangrón (*Vismia sp*), Pata de vaca (*Bahuimia forficata*), Yarumo (*Cecropia peltata*), Gusadero (*Astronium graveolens*), Tachuelo (*Zanthoxylum rhoifolium*), y Dide-Moral (*Maclura tinctoria*), los cuales se encontraban volcados y presentaban exposición del área radicular y asfixia por la disposición de material en su área basal.

- Es evidente que, con las actividades descritas anteriormente, se retiró la cobertura vegetal del lugar, acelerando los procesos erosivos.

- En la zona en la cual se adelantaba la actividad de construcción se evidenciaron tocones de especies forestales, dentro de las cuales se logró identificar: Bambú (*Bambusoideae*), Copillo o Escobillo (*Xylopia aromática*).

En atención a lo anterior, esta Autoridad Ambiental emitió concepto técnico a la Fiscalía General de la Nación, frente a la situación encontrada durante el operativo realizado. De igual manera, es preciso informar que, desde la Coordinación del GEA de la CDMB, se remitió el respectivo informe técnico de identificación y valoración de una presunta afectación ambiental a la Coordinación de Trámites Sancionatorios de esta Entidad, con el fin de que se estudie la viabilidad de dar inicio a un proceso administrativo sancionatorio, de conformidad con lo establecido en la Ley 1333 de 2009, el cual reposa dentro del expediente **SA-0044-2022, SINCA 34286**.

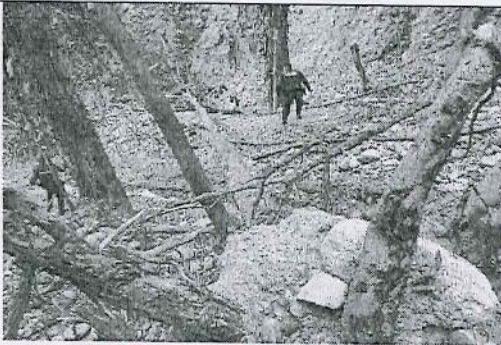
Foto No.9

- Se observaron zarandas artesanales y/o canalones de madera para limpiar el oro producto de la explotación ilícita, observando que el agua de lavado finalmente es vertida a la fuente hídrica nominada Quebrada Chapinero, identificada con código **294** y en el drenaje natural innominado, identificado con código **29405**, el cual tributa la Quebrada en mención.

- Se evidenciaron mangueras de diferentes diámetros, las cuales estaban siendo empleadas para la captación ilegal de agua para las actividades de lavado del material y del talud existente en la zona, sin contar con los permisos correspondientes de conformidad con lo establecido en el Decreto 1076 de 2015. Las mangueras son ubicadas en diferentes puntos del talud y con agua a presión logran desprender el material pétreo, para posteriormente conducirlo a zarandas manuales y/o artesanales o canalones de madera, para la extracción del material aurífero (oro).

- Con las actividades de extracción ilegal de yacimientos y lavado constante de los taludes que hacen parte de la franja de protección de las fuentes hídricas, se ha generado socavación del recurso suelo, deteriorando las características de la zona,

- A su vez con la socavación del terreno, se han generado cárcavas de gran tamaño, que están ocasionando afectación del área radicular de especies forestales presentes en la zona, produciendo volcamientos, dichos individuos hacen parte de la faja forestal protectora de la fuente hídrica nominada Quebrada Chapinero, identificada con código **294** y del drenaje natural innominado, identificado con código **29405**.

- Se observa afectación a la vegetación de riparia (agrupaciones arbóreas en las riberas de las corrientes de agua), la cual contribuye a proporcionar sombra al agua, mitigando los cambios de temperatura, así como la conservación de diferentes especies y hábitats.

- Dentro de las especies forestales que hacen parte de la franja de protección de la Quebrada y del drenaje natural, que se afectaron notablemente con las actividades de explotación ilícita, se lograron identificar: Pata de vaca (*Bahuinia forficata*), Yarumo (*Cecropia deltoidea*), Tachuelo (*Zanthoxylum rhoifolium*), Caracolí (*Anacardium excelsum*), Tibígaro (*Astronium graveolens*), Guácimo (*Guazuma ulmifolia*), Chitato (*Mutingia calabura*), Matarratón (*Gliciridia sepium*), Mónoro (*Cordia alliodora*) y Bambú (*Bambusoideae*), se evidencia afectación radicular y maltrato en el fuste de 16 árboles de las especies anteriormente mencionadas; de igual manera, se realiza el conteo de 5 árboles volcados correspondientes a las siguiente especies: Caracolí (1), Chitado (1), Guácimo (1) y Yarumos (2), esto a causa de la de desestabilización de sistema radicular por la remoción del suelo.

- Es evidente que, con las actividades descritas anteriormente, se retiró la cobertura vegetal acelerando los procesos erosivos y la pérdida progresiva del suelo.

En atención a lo anterior, esta Autoridad Ambiental emitió concepto técnico a la Fiscalía General de la Nación, frente a la situación encontrada durante el operativo realizado. De igual manera, es preciso informar que, desde la Coordinación del GEA de la CDMB, se remitió el respectivo informe técnico de identificación y valoración de una presunta afectación ambiental a la Coordinación de Trámites Sancionatorios de esta Entidad, con el fin de que se estudie la viabilidad de dar inicio a un proceso administrativo sancionatorio, de conformidad con lo establecido en la Ley 1333 de 2009, el cual reposa dentro del expediente **SA-0060-2022, SINCA 34394**.

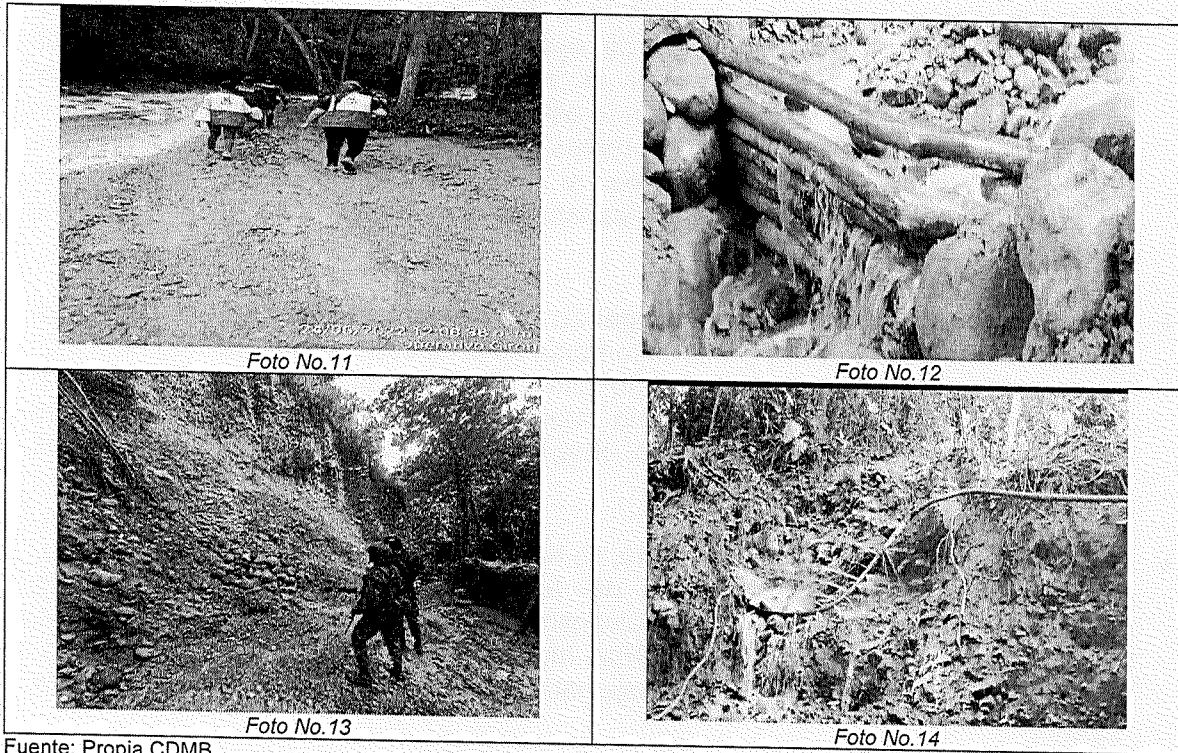
- Se evidenciaron mangueras de diferentes diámetros, las cuales estaban siendo empleadas para la captación ilegal de agua para las actividades de lavado del material y del talud existente en la zona, sin contar con los permisos correspondientes de conformidad con lo establecido en el Decreto 1076 de 2015. Las mangueras son ubicadas en diferentes puntos del talud y con agua a presión logran desprender el material pétreo, el cual posteriormente es conducido a zarandas manuales y/o artesanales o canalones de madera, con el fin de realizar la extracción del material aurífero (oro).

- Con las actividades de extracción ilegal de yacimientos y lavado constante de los taludes, mismos que hacen parte de la franja de protección de las fuentes hídricas, se ha generado socavación del recurso suelo, deteriorando las características de la zona, impactando negativamente un área de importancia ambiental por ser catalogada como área de Distrito Regional de Manejo Integrado – DRMI Bucaramanga.

- Es evidente que, con las actividades descritas anteriormente, se retiró la cobertura vegetal acelerando los procesos erosivos y la pérdida progresiva del suelo.

En atención a lo anterior, esta Autoridad Ambiental emitió concepto técnico a la Fiscalía General de la Nación, frente a la situación encontrada durante el operativo realizado. De igual manera, es preciso informar que, desde la Coordinación del GEA de la CDMB, se adelanta el respectivo informe técnico de identificación y valoración de una presunta afectación ambiental, el cual se remitirá a la Coordinación de Trámites Sancionatorios de esta Entidad, con el fin de que se estudie la viabilidad de dar inicio a un proceso administrativo sancionatorio, de conformidad con lo establecido en la Ley 1333 de 2009.

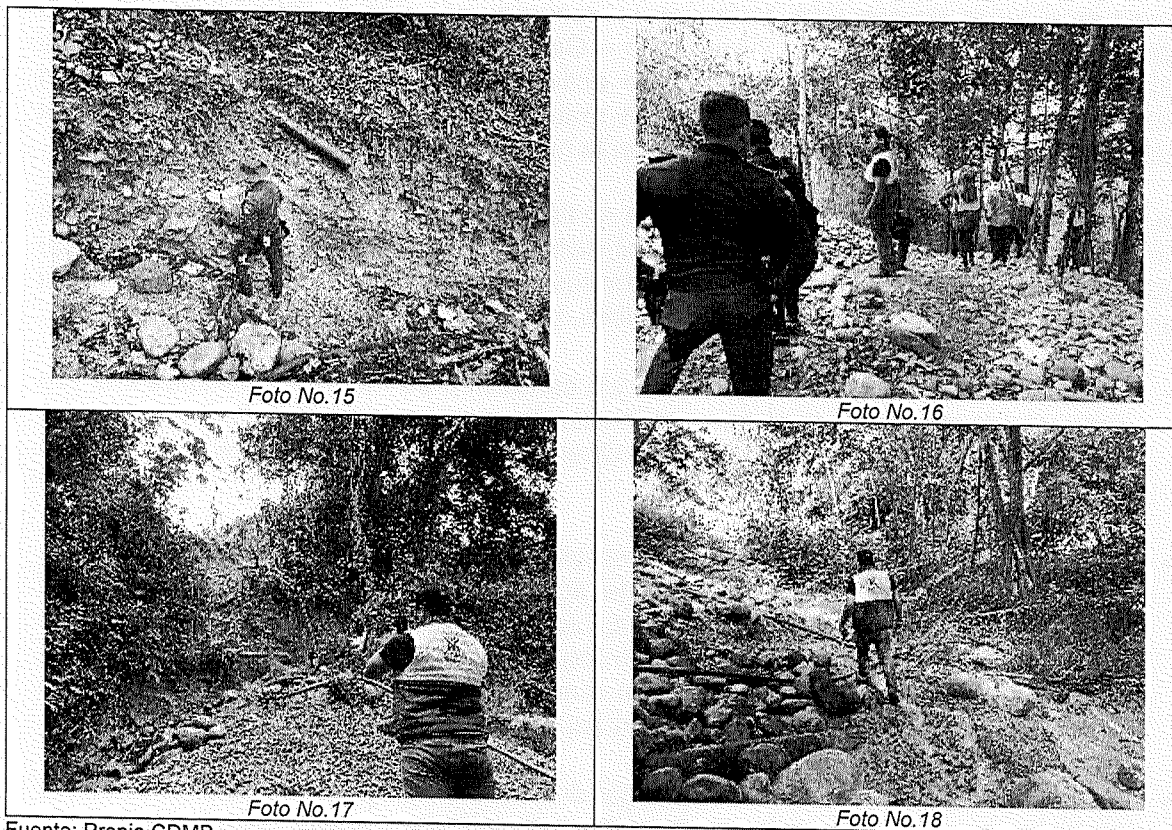
- Con las actividades de extracción ilegal de yacimientos y lavado constante de los taludes, se ha generado socavación del recurso suelo, deteriorando las características de la zona, impactando negativamente un área de importancia ambiental por ser catalogada como área de Distrito Regional de Manejo Integrado – DRMI Bucaramanga.

- Dentro de las especies forestales que hacen parte de la franja de protección de la Quebrada y que se afectaron notablemente con las actividades de explotación ilícita, se lograron identificar: Pata de vaca (*Bahuinia forficata*), Caracolí (*Anacardium excelsum*), Matarratón (*Gliricidia sepium*), Yarumo (*Cecropia peltata*) y Bambú (*Bambusoideae*), los cuales presentaban exposición del área radicular, así como desprendimiento de raíz, por la socavación del terreno, generada con el lavado de los taludes y por la disposición de material sobre el área radicular y el fuste.

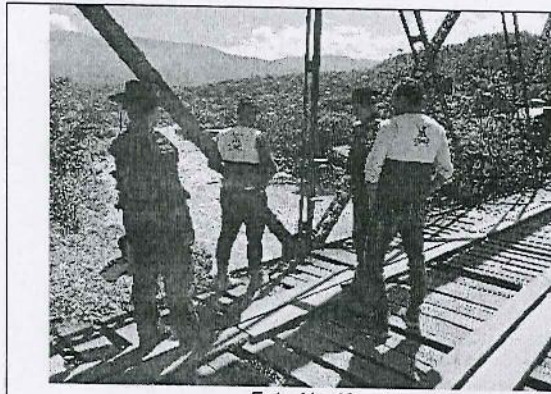
Foto No. 19

Una vez en el lugar, no se encontraron personas en flagrancia desarrollando actividades de minería ilegal, por lo que se indagó con la comunidad del sector, si tenían conocimiento del tema, para lo cual informaron que anteriormente algunas personas desarrollaban esta actividad; sin embargo, teniendo en cuenta la temporada de lluvias, manifiestan que no han vuelto a observar personas realizando extracción ilícita.

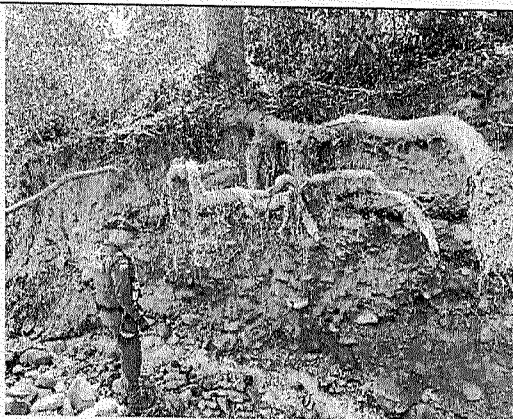
Foto No.21

- Con las actividades de extracción ilegal de yacimientos, se ha generado socavación del recurso suelo, deteriorando las características de la zona, impactando negativamente un área de importancia ambiental por ser catalogada como área de Distrito Regional de Manejo Integrado – DRMI Bucaramanga.

Por lo anteriormente expuesto, la CDMB como Autoridad Ambiental, procederá de conformidad con lo establecido en la Ley 1333 de 2009, por medio de la cual se establece el procedimiento sancionatorio ambiental.

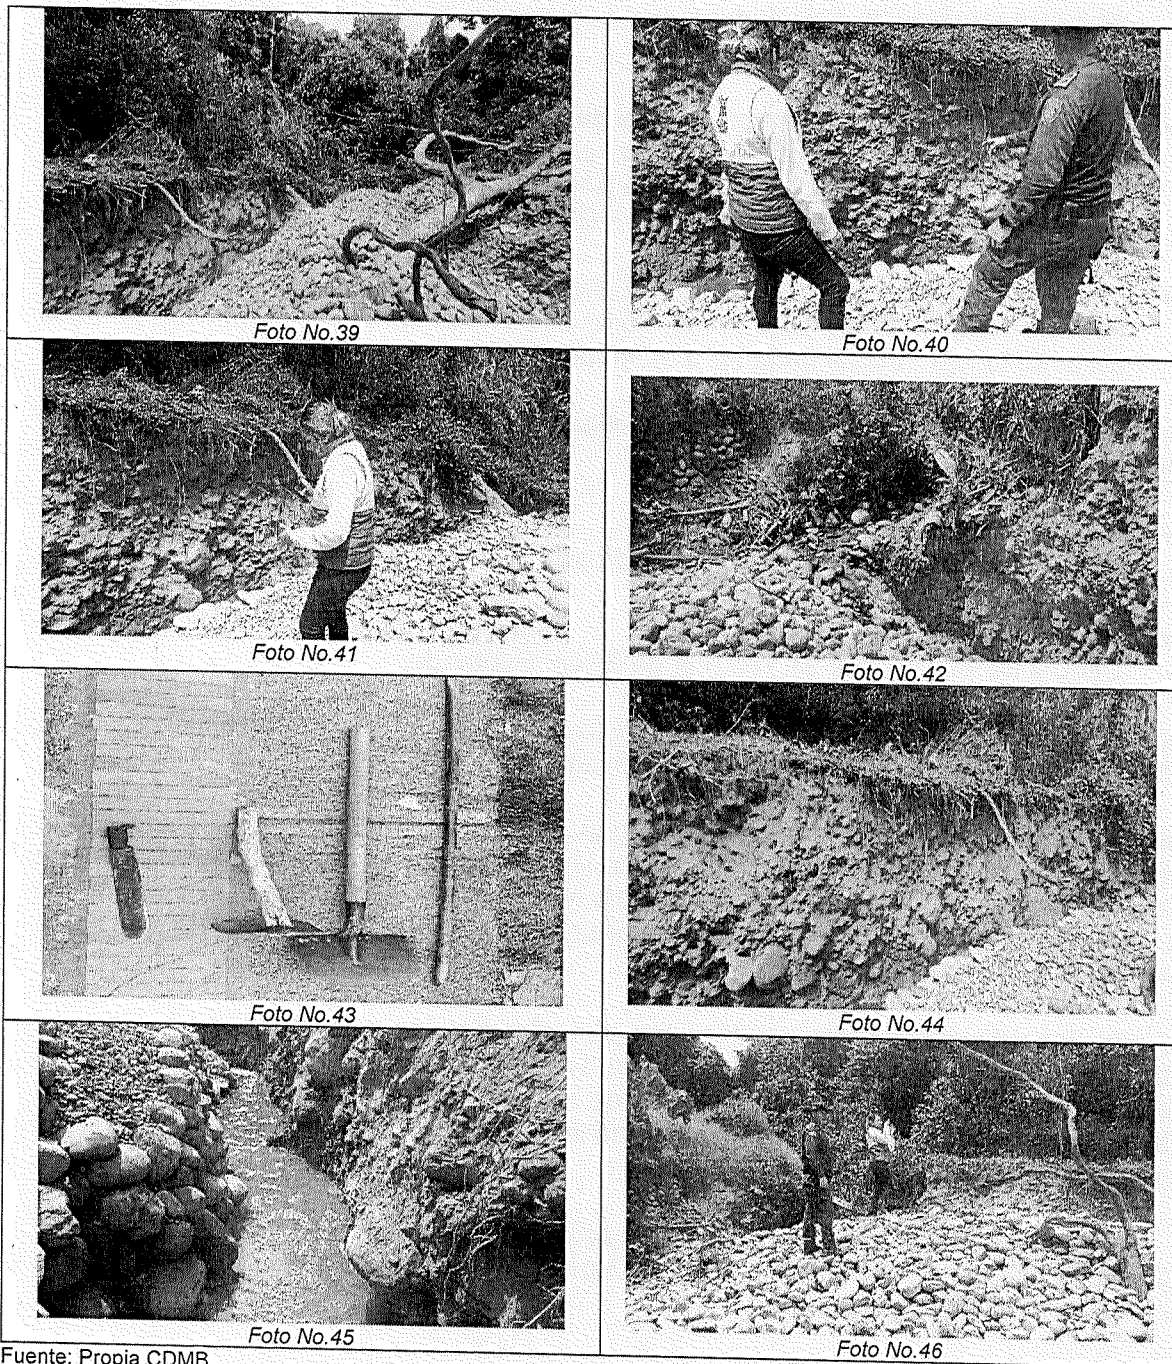
- Con las actividades de extracción ilegal de yacimientos, se ha generado socavación del recurso suelo, deteriorando las características de la zona, impactando negativamente un área de importancia ambiental por ser catalogada como área de Distrito Regional de Manejo Integrado – DRMI Bucaramanga.
- A su vez, con la socavación del terreno se ha ocasionado la TALA de un árbol de la especie forestal identificada como Caracolí (*Anacardium excelsum*), el cual hace parte de la faja forestal protectora de la fuente hídrica en mención.

Por lo anteriormente expuesto, la CDMB como Autoridad Ambiental, procederá de conformidad con lo establecido en la Ley 1333 de 2009, por medio de la cual se establece el procedimiento sancionatorio ambiental.

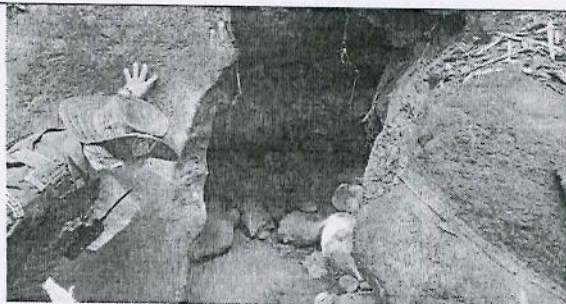
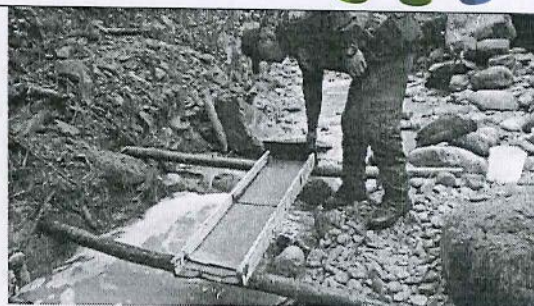
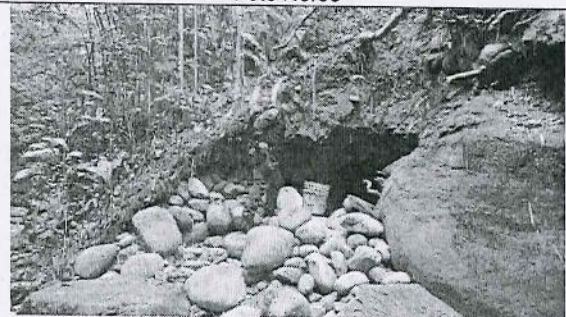
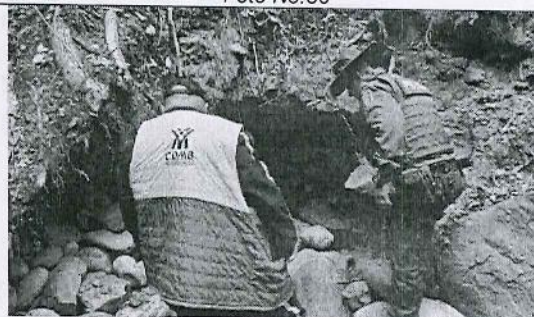
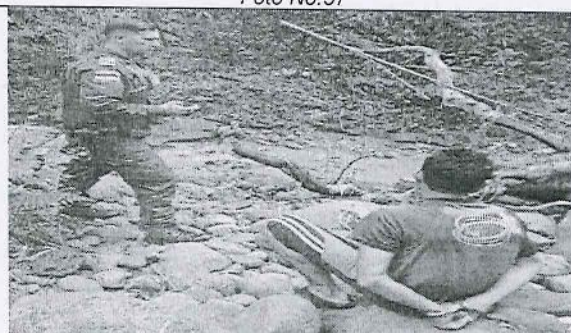
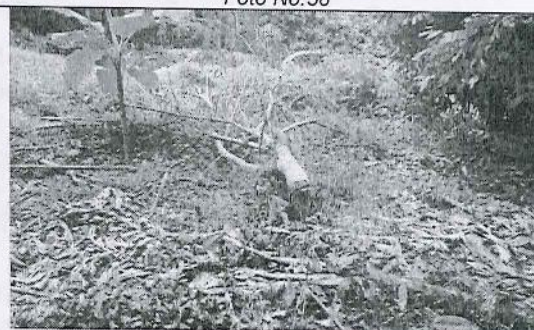
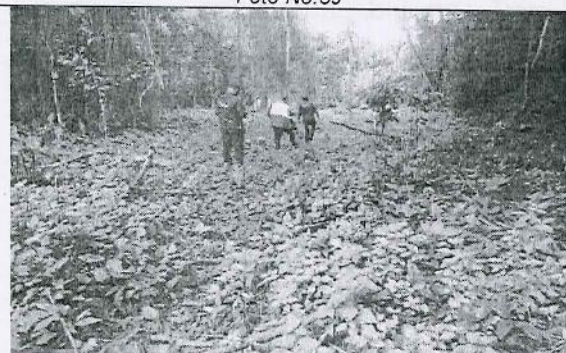
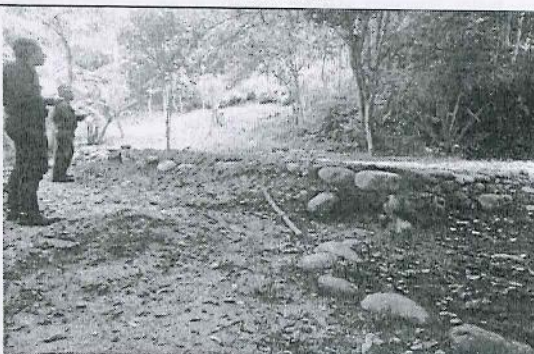
Con las actividades de lavado constante de los taludes, mismos que hacen parte de la franja de protección de la fuente hídrica identificada nominada como Quebrada La Argelia o Cantera, se genera desestabilización del terreno, al socavar drásticamente el recurso suelo, deteriorando las características de la zona, la cual presenta una importancia ambiental por ser catalogada como área de **Distrito Regional de Manejo Integrado- DRMI Bucaramanga**.

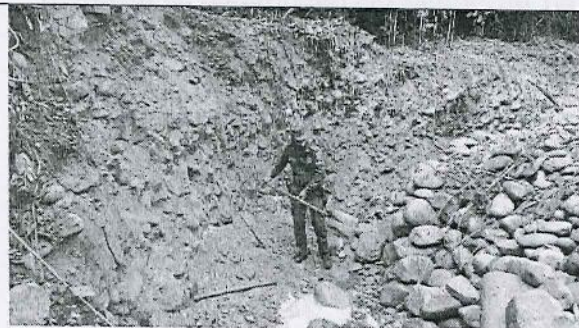
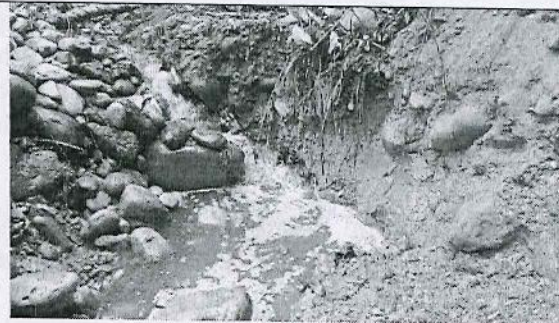
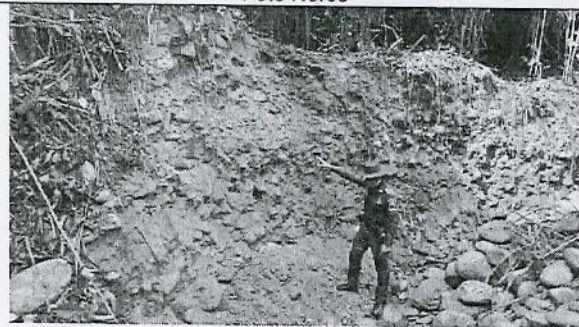
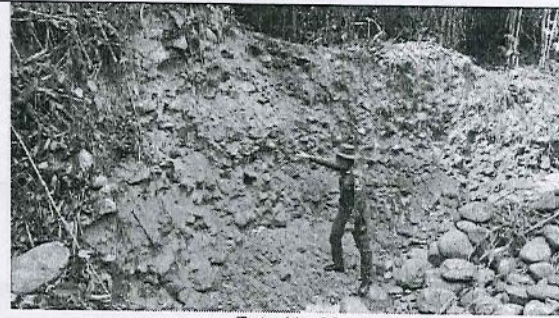
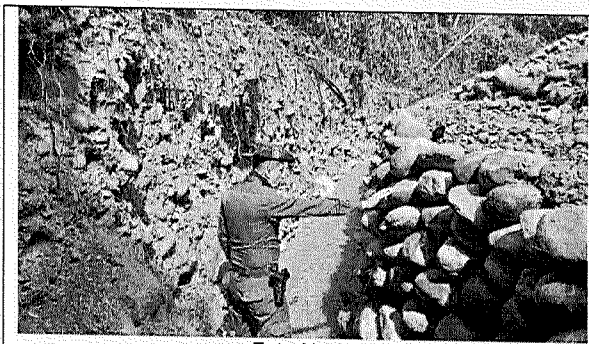
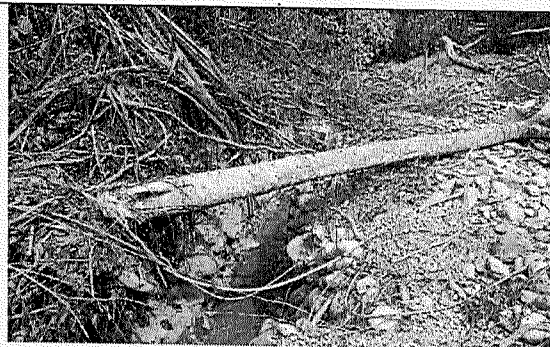
- Destrucción de la capa vegetal de la franja protectora de la fuente hídrica natural innominada quebrada Argelia o cantera.
- Con las actividades de lavado constante de los taludes, mismos que hacen parte de la franja de protección de la fuente hídrica identificada nominada como Quebrada La Argelia o Cantera, se genera desestabilización del terreno, al socavar drásticamente el recurso suelo, deteriorando las características de la zona, la cual presenta una importancia ambiental por ser catalogada como área de **Distrito Regional de Manejo Integrado- DRMI Bucaramanga**.

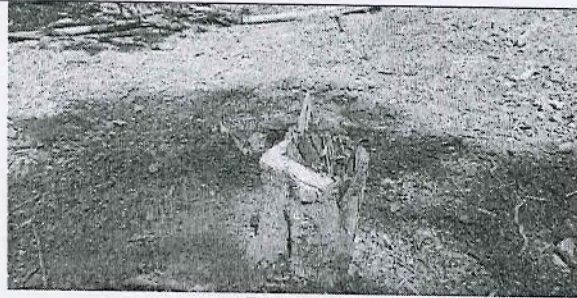
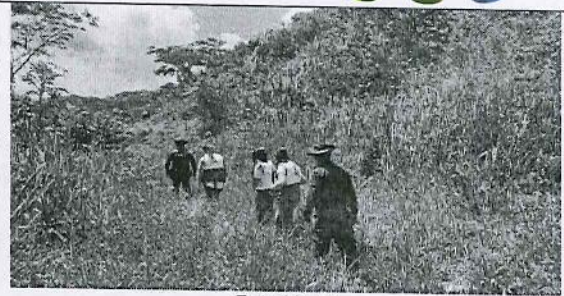
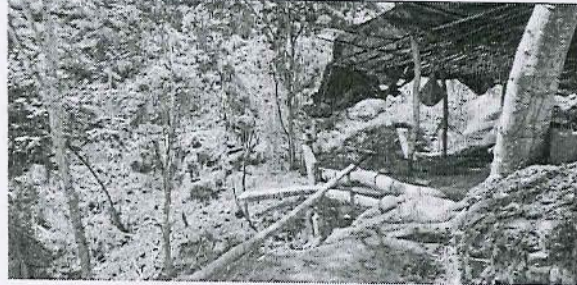
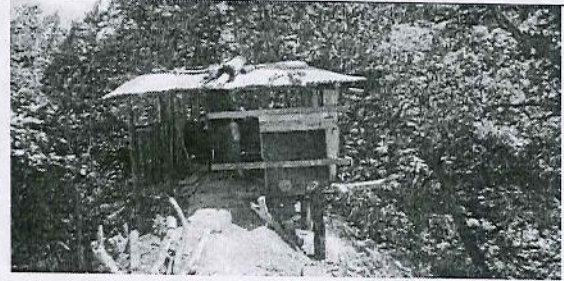
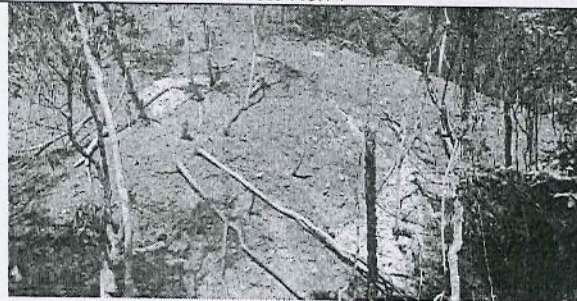
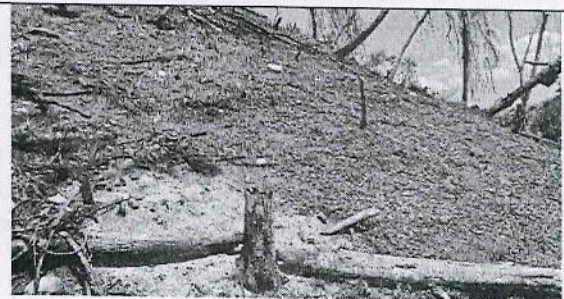
- Una persona (01) adulta mayor de edad se encontraban en el predio de la CDMB, en calidad de invasores y realizando daño a los recursos naturales.
- Destrucción de la cobertura vegetal del suelo acelerando los procesos erosivos y la pérdida progresiva del suelo.

- Se observa la quema de especies forestales de Guadua, Tachuelo y Copillo y arboles de gran tamaño, superior a los 15 cm de radio, los cuales no se lograron identificar producto de esta actividad debido al alto grado de descomposición.

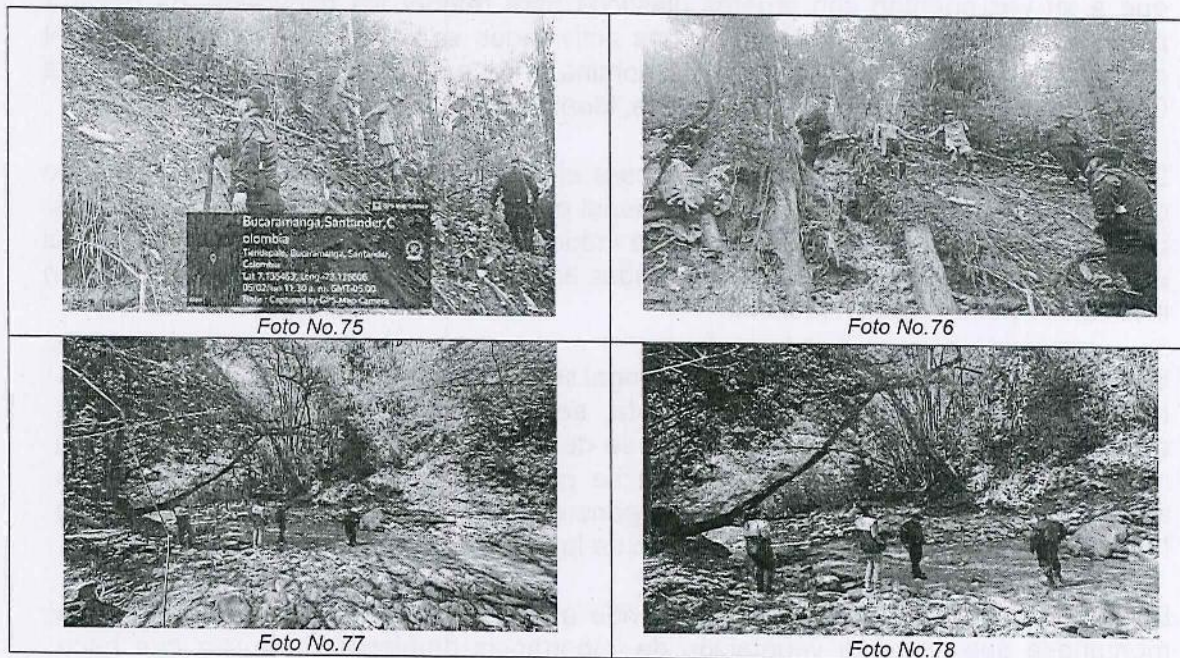
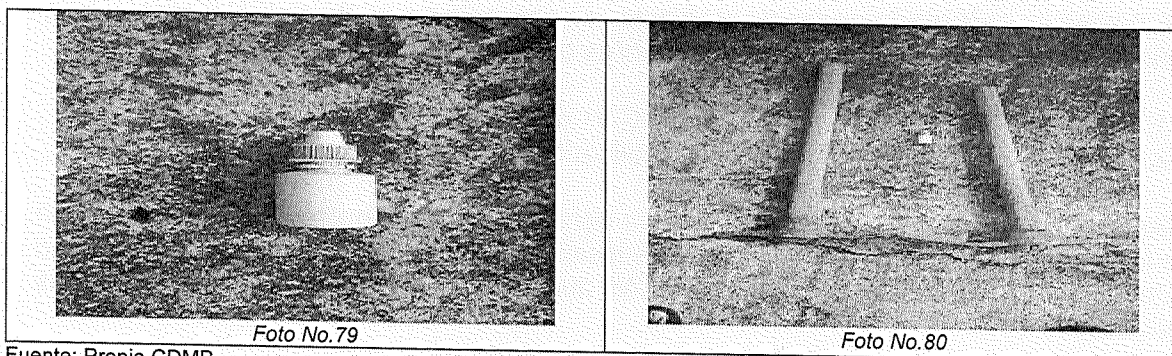
- Con las actividades de lavado constante sobre los taludes, mismos que, hacen parte de la franja de protección de la fuente hídrica identificada como Quebrada Chapinero, se genera desestabilización del terreno, socavando drásticamente el recurso suelo, deteriorando las características de la zona, la cual presenta una importancia ambiental por ser catalogada como área de Distrito Regional de Manejo Integrado- DRMI Bucaramanga.

Por lo anteriormente expuesto, la CDMB como Autoridad Ambiental, procederá de conformidad con lo establecido en la Ley 1333 de 2009, por medio de la cual se establece el procedimiento sancionatorio ambiental.
