CDMB_15311

Asunto: Respuesta al radicado de entrada CDMB No. 12416 de 2024.

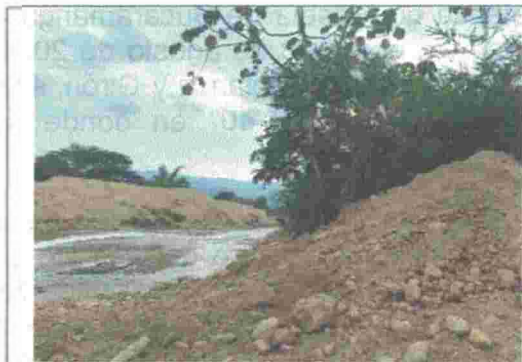
- Ejecución de una obra de mitigación del riesgo al costado izquierdo de la fuente hídrica Rio Frio identificada con código 00, dentro del decreto de retorno a la normalidad que dejó la declaratoria de emergencia por parte del municipio de Girón, en donde se está interviniendo el cauce natural de la fuente en mención. Se observan maquinarias amarillas que corresponde a las que se encuentran desarrollando las obras construcciones de Jarillón en tierra con una extensión de 600 metros, para aislar la zona de la obra.

Fotografía 1. Área de intervención por obra

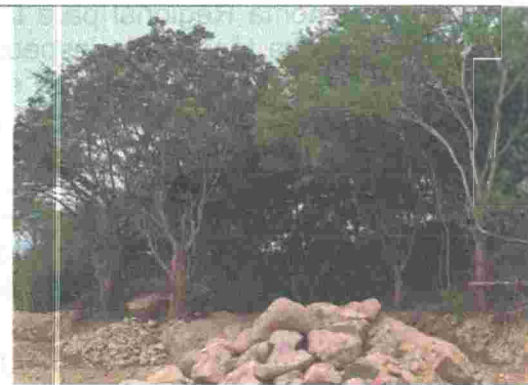
Fotografía 2. Individuos forestales afectados obra.

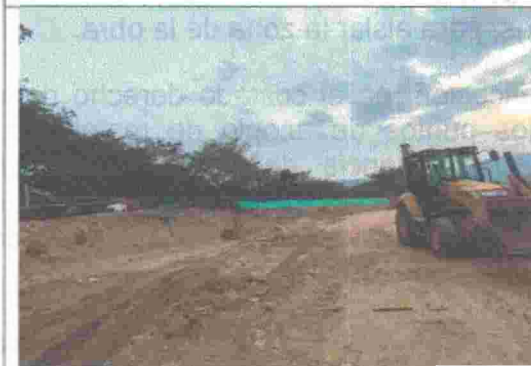
Fotografía 3. Área de intervención- maquinaria obra

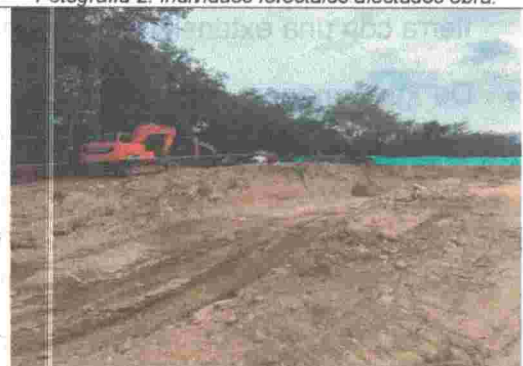
Fotografía 4. Área de intervención - maquinaria obra

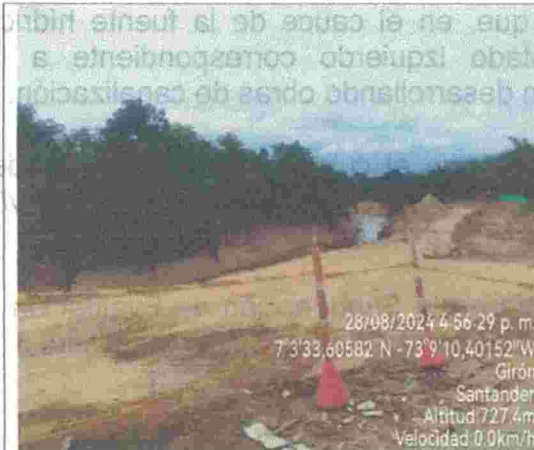
Fotografía 5. Área de intervención

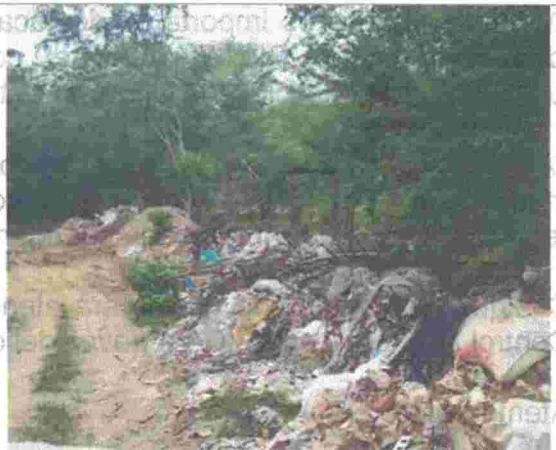
- Se llevó a cabo un recorrido por la margen derecha de la fuente hídrica mencionada, durante el cual se identificó la disposición de residuos de construcción y demolición (RCD) en varios puntos de la franja de protección

de la fuente. Actualmente, se está verificando la situación con respecto a los responsables de las actividades en el sitio, quienes no cuentan con la documentación de legalidad correspondiente, haciendo énfasis que en el sector obra en la CDMB proceso administrativo sancionatorio identificado con expediente SA-0063-2021 por estas actividades que no se ajustan al marco legal ambiental vigente.

Fotografía 6. Disposición de RCD hacia costado derecho de la fuente hídrica (Floridablanca)

Adicionalmente, se solicita que se verifiquen las actividades de disposición de residuos de construcción y demolición (RCD) que se están presentando en el sector, así como los procesos de invasión que se han identificado en otros puntos del predio. Esto permitirá adelantar las acciones necesarias para garantizar el cumplimiento del marco legal dentro del ordenamiento territorial.

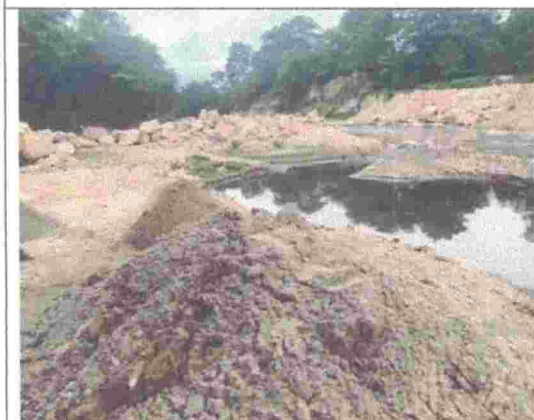
- De igual manera continuando la verificación, en el costado derecho de la fuente hídrica, se identificaron varios puntos de acopio de material de arrastre extraído del río, lo cual da evidencia de la realización de actividades de minería ilegal en la zona; sin embargo, no se encontró maquinaria amarilla en este punto, que de evidencia de actividades de extracción ilegal de material de arrastre del Río Frío.

Fotografía 7. Área de acopio de material de arrastre extraído del Río

Como resultado de la inspección ocular, se considera pertinente remitir copia de la presente comunicación a las alcaldías municipales de Girón y Floridablanca con el fin de que realicen las verificaciones pertinentes respecto a la extracción de material de arrastre y a la situación de los barequeros, para determinar si están registrados como mineros de subsistencia ante la administración municipal de Floridablanca y/o Girón, considerando el límite municipal que se encuentra en la zona.

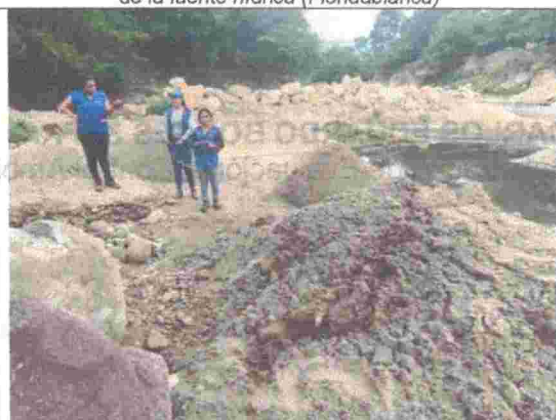
Fotografía 8. Área de acopio de material de arrastre extraído del Río
