CDMB_15495

Asunto: Respuesta al radicado de entrada CDMB No. 17269 de 2024.

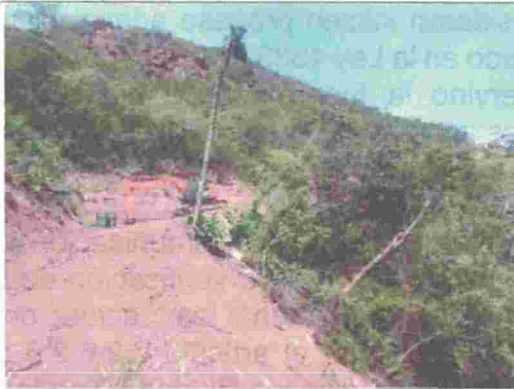
- Apertura de un eje vial, el cual contaba con una extensión de aproximadamente 550 metros lineales y anchos variables entre 4 y 6 metros, observando que el material producto de los cortes, se dispuso a un costado de la intervención, sin ninguna medida de control y/o contención que evite el arrastre del material hacia la parte inferior del predio.

Fotografía 7. Arrastre de material producto de las actividades de movimientos de tierra

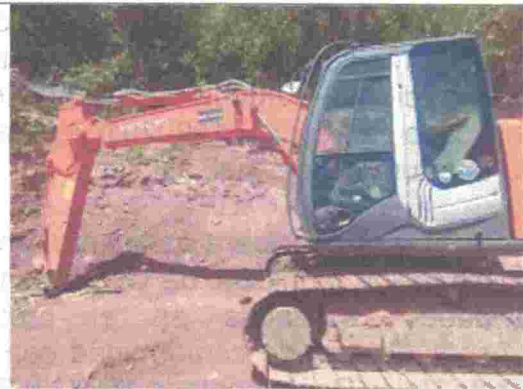
- En un punto del terreno, se evidenció una maquinaria tipo retroexcavadora sobre oruga marca Hitachi, identificada con serial RAS90CK13827, la cual se encontraba estacionada al momento de la inspección ocular y no contaba con la cuchara.

Fotografía 8. Maquinaria con la cual se efectuó la apertura del eje vial.

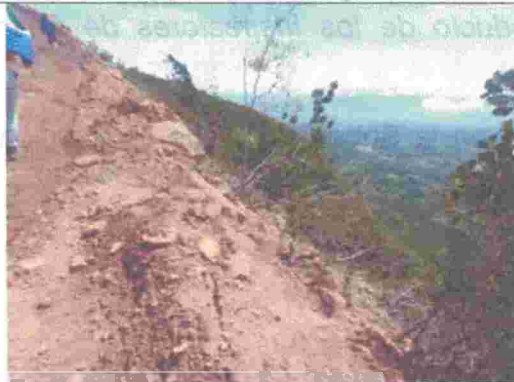
- De igual manera, se observó disposición de material en el área basal de especies forestales existentes en la zona, así como volcamiento de algunos individuos arbóreos dentro de los cuales se logró identificar Gaque (*Clusia sp.*).

Fotografía 9. Intervención de especies forestales producto de las actividades de movimientos de tierra.

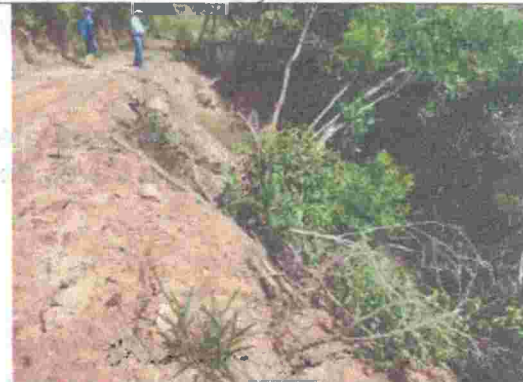
Fotografía 10. Intervención de especies forestales producto de las actividades de movimientos de tierra.
