CDMB_15884

Asunto: Respuesta al radicado de entrada CDMB No.17631 de 2024.

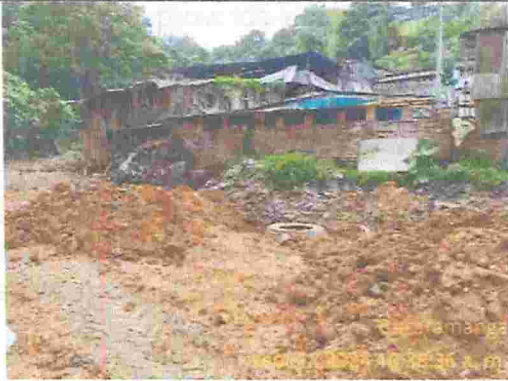
Fotografía 5 montículos de rod esparcidos

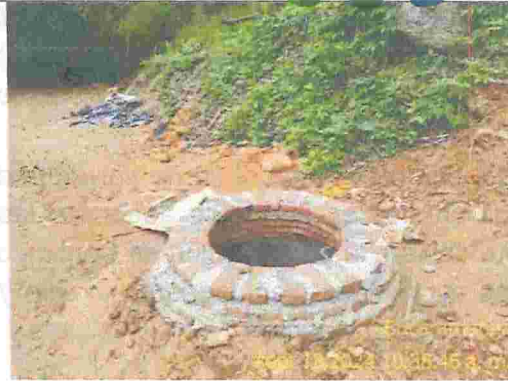
Fotografía 6 Pozos nuevos

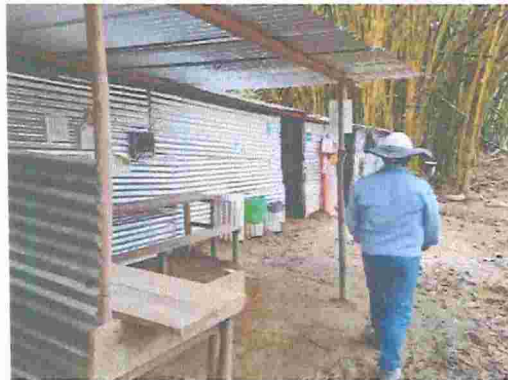
Fotografía 7: Campamento de obra

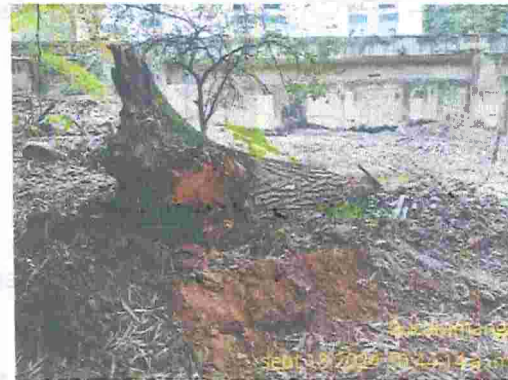
Fotografía 8: árbol caído

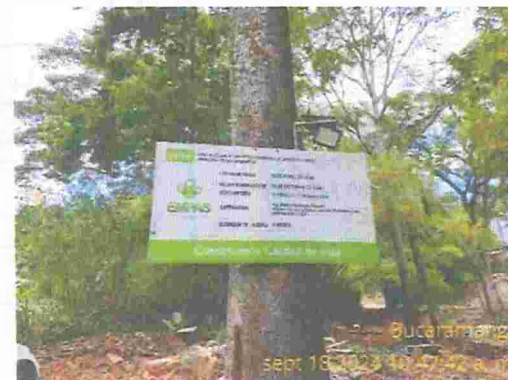
Fotografía 11: valla informativa de la obra

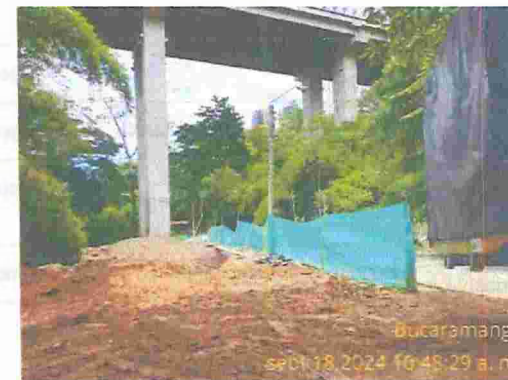
Fotografía 12: frente de obra debajo del viaducto la Flora
