**Asunto: Respuesta a radicado de entrada CDMB No 11858, 17884 y 18050 de 2024.**

**Radicado inspección 700-50-011-053-2020**

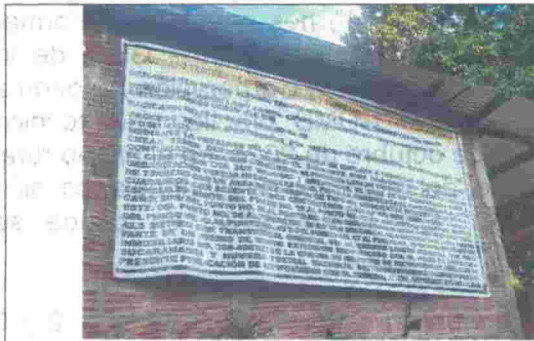
Fotografía 1. Valla informativa de proceso judicial.

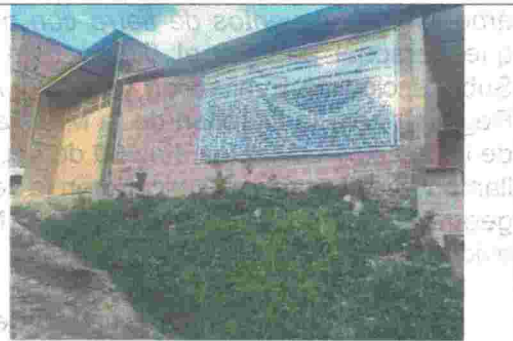
Fotografía 2. Valla informativa de proceso judicial.

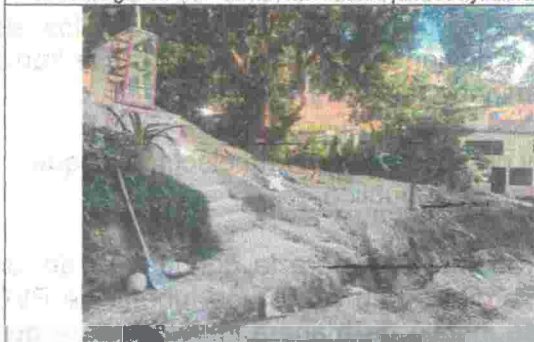
Fotografía 3. Adecuación, corte y nivelación de terreno

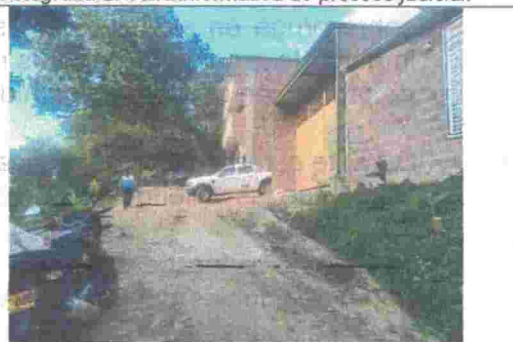
Fotografía 4. Vía de acceso

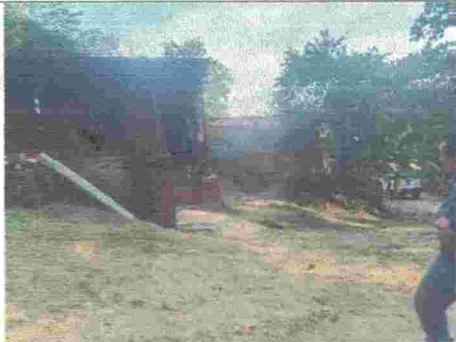
Fotografía 13. Viviendas en mampostería

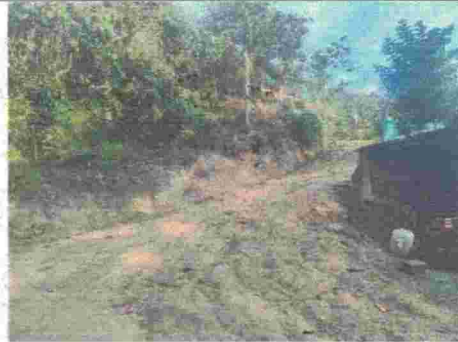
Fotografía 14. Vía de acceso a la zona.

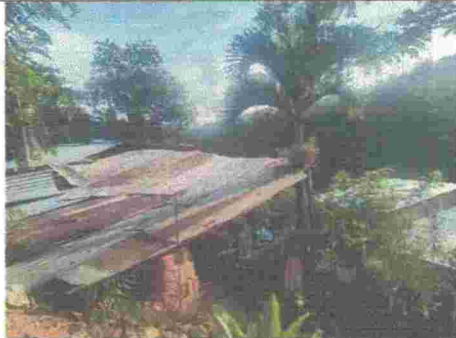
Fotografía 15. Vista superior del área intervenida.

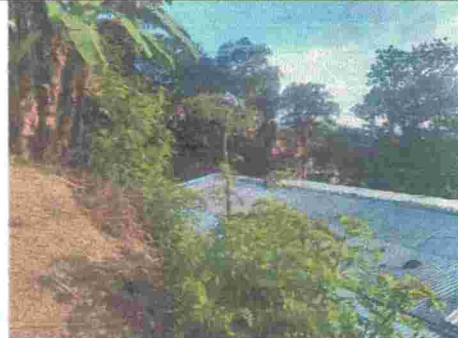
Fotografía 16. Vista superior del área intervenida

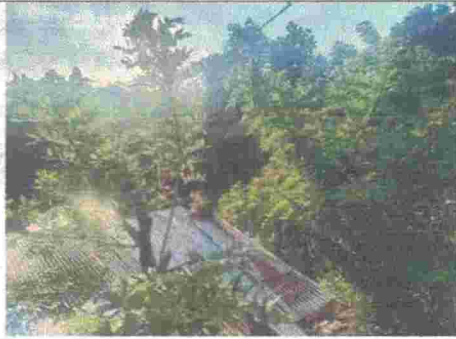
Fotografía 17. Vista superior del área intervenida.

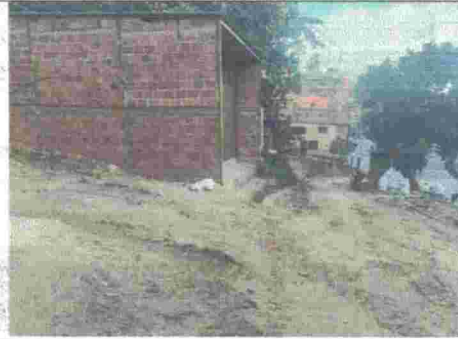
Fotografía 18. Adecuación, nivelación de terreno y vivienda en mampostería
