CDMB_04044

Asunto: Respuesta a los radicados de entrada CDMB No. 4052 y 4075 de 2024.

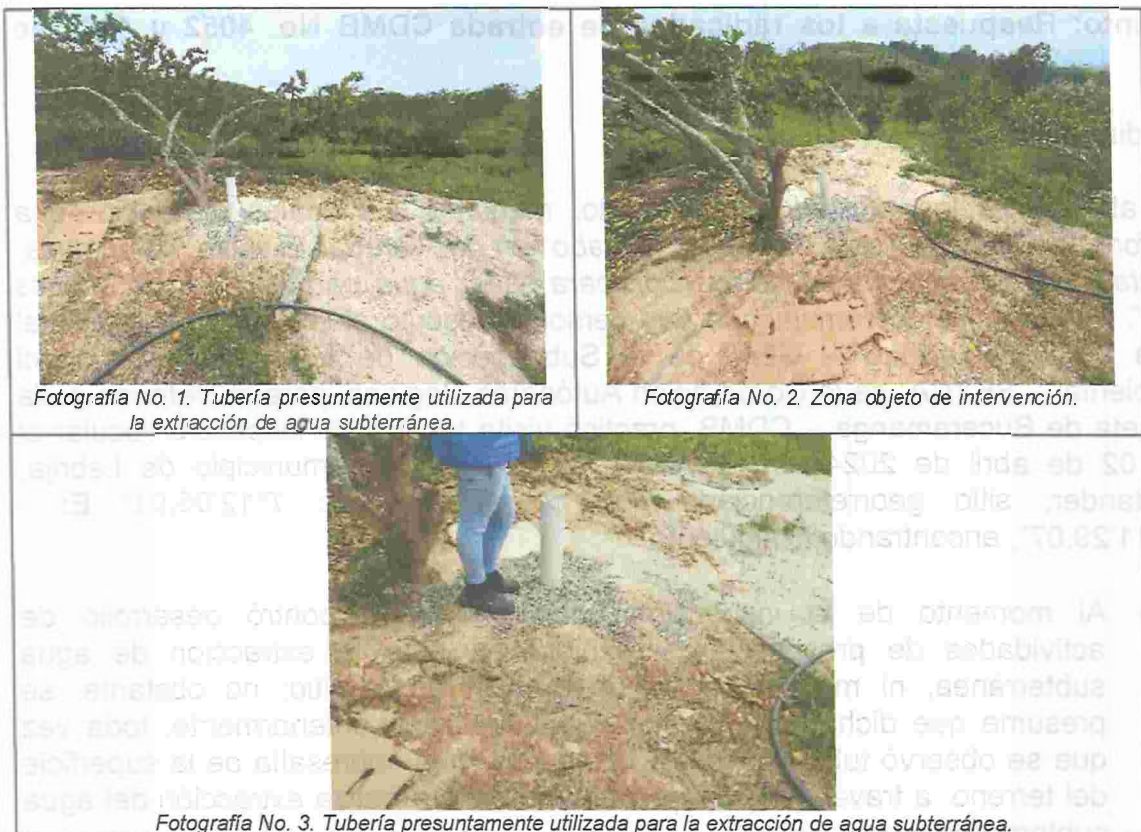
- Al momento de la inspección ocular no se encontró desarrollo de actividades de prospección y exploración para la extracción de agua subterránea, ni maquinaria de perforación en el sitio; no obstante, se presume que dicha actividad se había realizado anteriormente, toda vez que se observó tubería pvc de 2 pulgadas, que sobresalía de la superficie del terreno, a través del cual presuntamente se realiza extracción del agua subterránea.
- En la zona se evidenció arena, grava y mangueras plásticas que presuntamente se utilizaron para realizar la intervención en comento.

De igual manera, se verificó que aproximadamente a 10 metros del sitio donde se realizó la perforación, discurre la fuente hídrica innominada, identificada con código **327490102**.

Por lo expuesto, y teniendo en cuenta que se realizaron actividades de perforación sin contar con el permiso de prospección y exploración de aguas subterráneas y a pocos metros del drenaje natural con código **327490102**, esta Autoridad Ambiental procederá a elaborar el respectivo informe técnico de identificación y valoración de una presunta infracción y/o afectación ambiental, el cual se remitirá al Grupo de Defensa Jurídica Integral de esta Entidad, para las actuaciones correspondientes, de conformidad con lo establecido en la Ley 1333 de 2009.
