CDMBI_04090

Asunto: Respuesta a los radicados de entrada CDMB No. 3892 y 4076 de 2024.

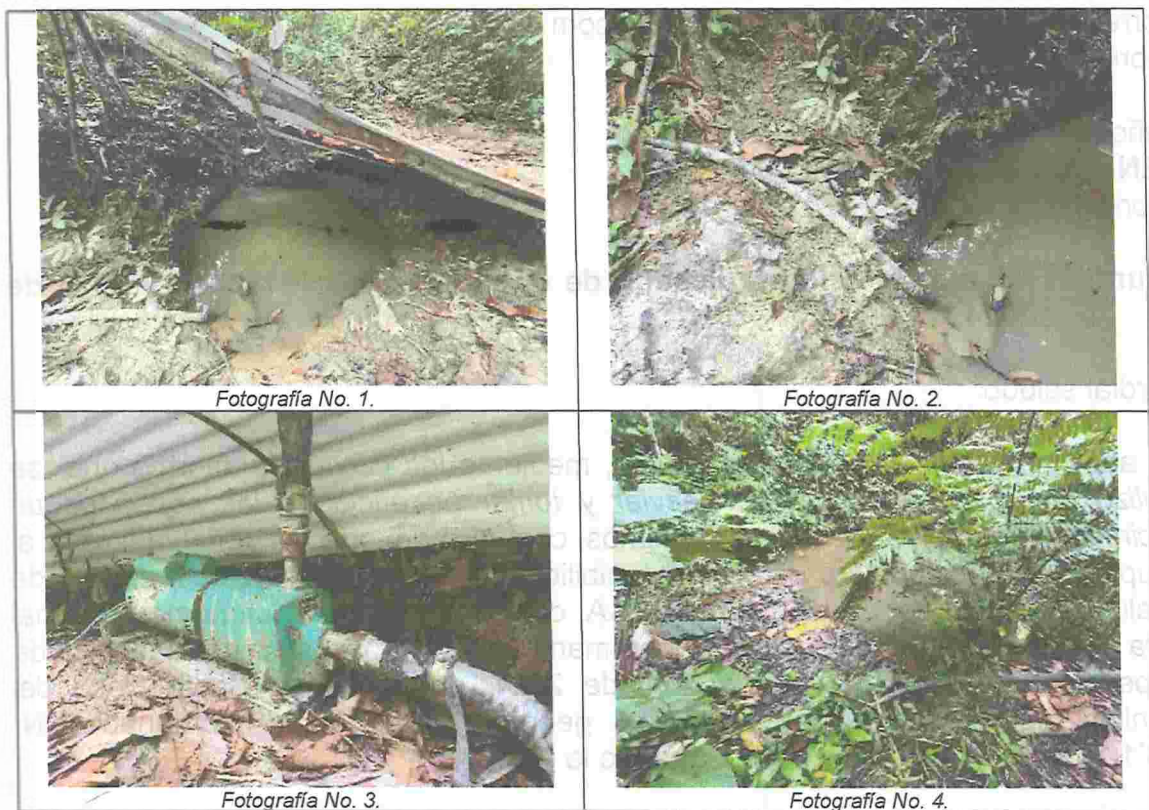
- Conformación de un pozo en tierra en un área de aproximadamente 3 m², el cual, presuntamente se realizó para almacenamiento y abastecimiento de agua, dicha intervención se encontraba a pocos metros de la fuente hídrica que discurre por el sector, la cual, una vez verificada la cartografía de la entidad, se obtiene que corresponde al drenaje natural inominado, identificado con código **9610**.

- En uno de los costados del pozo en mención se encontró una motobomba marca Barnes, a la cual se conectaban dos mangueras plásticas de 1 pulgada, una de ellas se conducía a la fuente hídrica mencionada anteriormente, y la otra al pozo realizado.
- Se observaron láminas de zinc soportadas en la cobertura vegetal de la zona, las cuales se realizaron como cubierta del pozo y de la motobomba en concreto.

Por lo expuesto y con el fin de prevenir y controlar los factores de deterioro ambiental, garantizando su desarrollo sostenible y por ende la conservación de los recursos naturales, la CDMB requirió a los señores NANCY STELLA CASALLAS MEJÍA, ÉDGAR CASALLAS MEJÍA, GLADYS CASALLAS MEJÍA y SONIA AYDEE CASALLAS MEJÍA, en calidad de presuntos propietarios del predio, con el fin de que retiren el pozo que realizaron a pocos metros del drenaje natural identificado con código 9610 y que realicen la recuperación de la faja de protección de la fuente hídrica, devolviendo el área a las condiciones primigenias.
