CDMB_17398

Asunto: Respuesta al radicado de entrada CDMB No. 12366 de 2024.

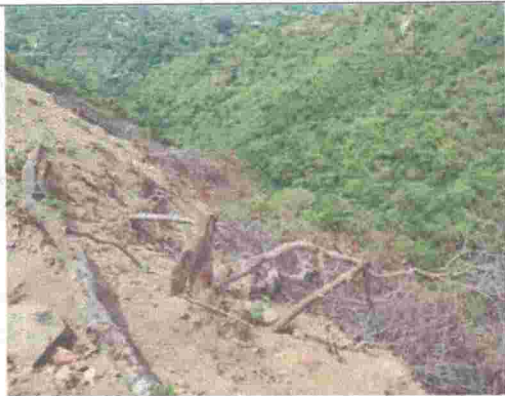
Fotografía No. 11. Tala de especies forestales.

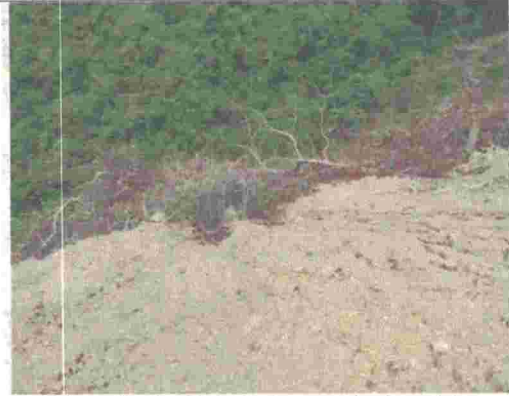
Fotografía No. 12. Tala de especies forestales.

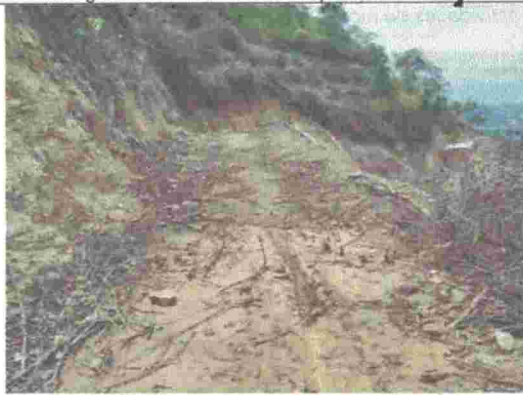
Fotografía No. 13. Tala de especies forestales.

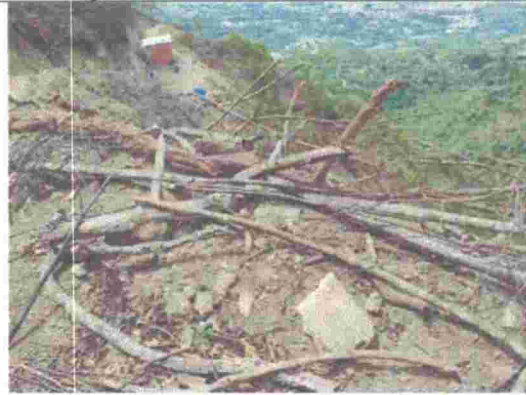
Fotografía No. 14. Tala de especies forestales.

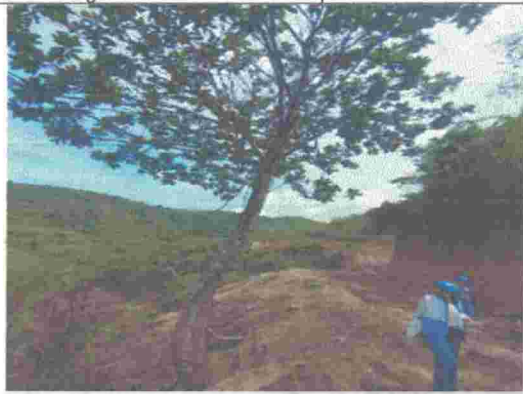
Fotografía No. 15. Disposición de material sobre el área basal de un individuo de la especie Caracolí

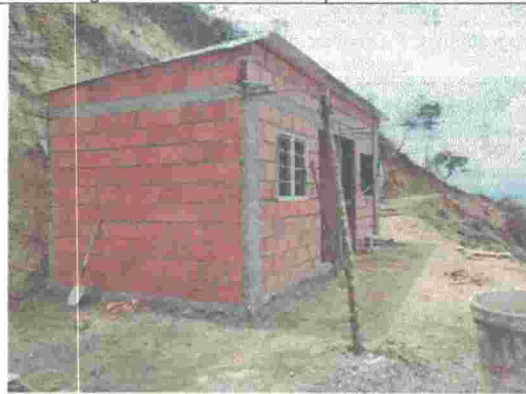
- En el sitio georreferenciado con coordenadas N: 7°9'53.19" y E: - 73°6'36.65", se evidenció construcción activa de una edificación en mampostería con cubierta en lámina de zinc para presunto uso residencial.
- De igual manera, en diferentes puntos del recorrido, se observó tala de especies forestales, dentro de las cuales se logró identificar Yarumo (*Cecropia peltata*), Arrayan (*Luma apiculata*), entre otros, así como disposición de material sobre la cobertura vegetal existente en el sector, identificando al momento de la inspección ocular un individuo de la especie Caracolí (*Anacardium excelsum*).
- Se indagó acerca los documentos de legalidad para el desarrollo de las actividades en comento, sin embargo, no se aportó ningún tipo de permiso y o autorización por parte de las autoridades competentes.

Fotografía No. 16. Construcción de edificación de un nivel.
